**COMUNICACION ESPAÑOLA AL GRUPO DE EXPERTOS
SOBRE EXPERIENCIA Y TECNICAS EN LA REPARACION
DE LOS COMPONENTES DE REACTORES**

ORGANISMO INTERNACIONAL DE ENERGIA ATOMICA
Viena, Noviembre 1972

RELACION NOMINAL DE EXPERTOS ESPAÑOLES ASISTENTES

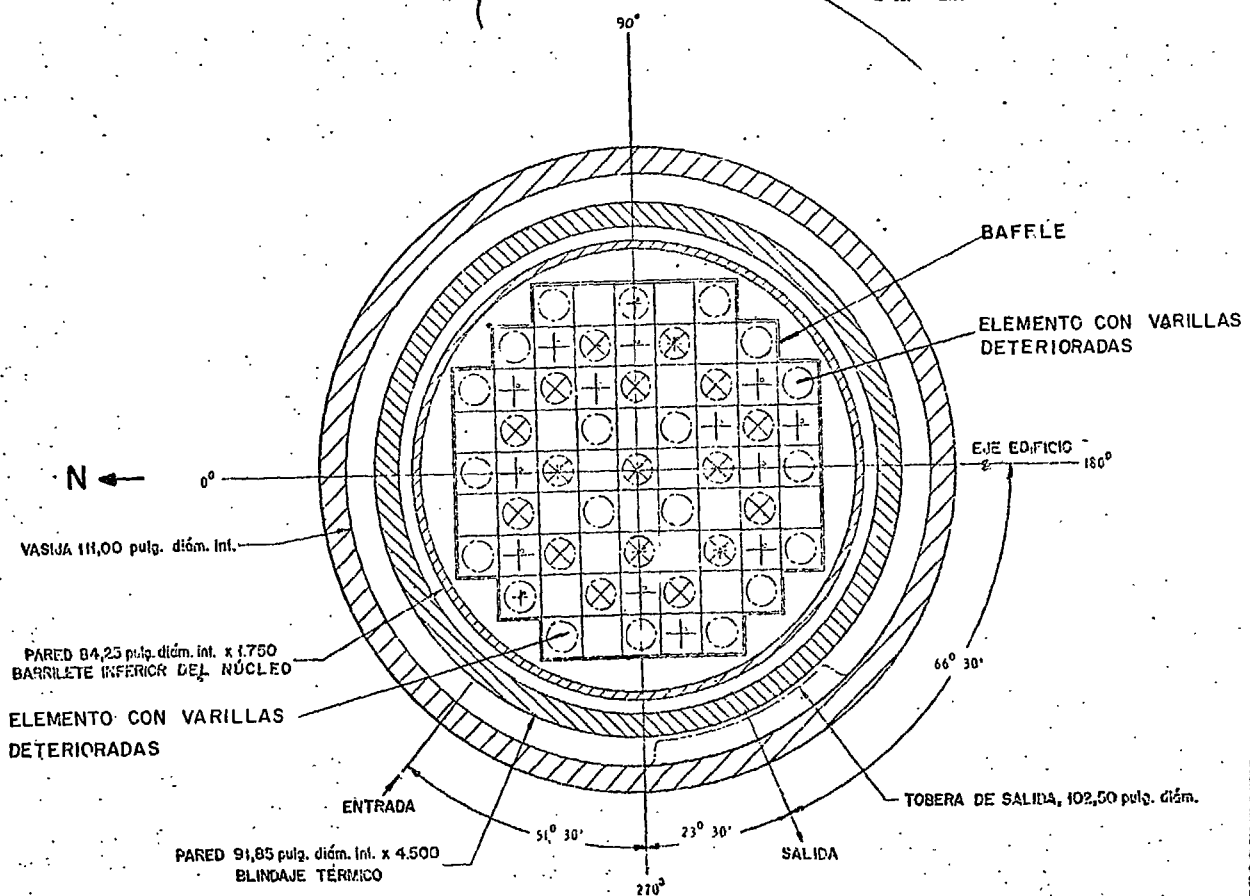
FIG. 2.1.1.1

1. Resumen de la avería. Durante las dos recargas de combustible efectuadas se han encontrado elementos combustibles que ocupaban posiciones de esquina con varillas deterioradas (Fig. 2.1.1.1)

3. Reparación. Consistió, durante la última recarga, en reducir las holguras detectadas, utilizando un martillo de impacto, (impact hammer) operado a distancia, con el fin de deformar el metal a lo largo de las aristas. La herramienta está formada por dos conjuntos principales: el martillo, actuado por aire comprimido y la estructura de soporte y sus ejes guía.

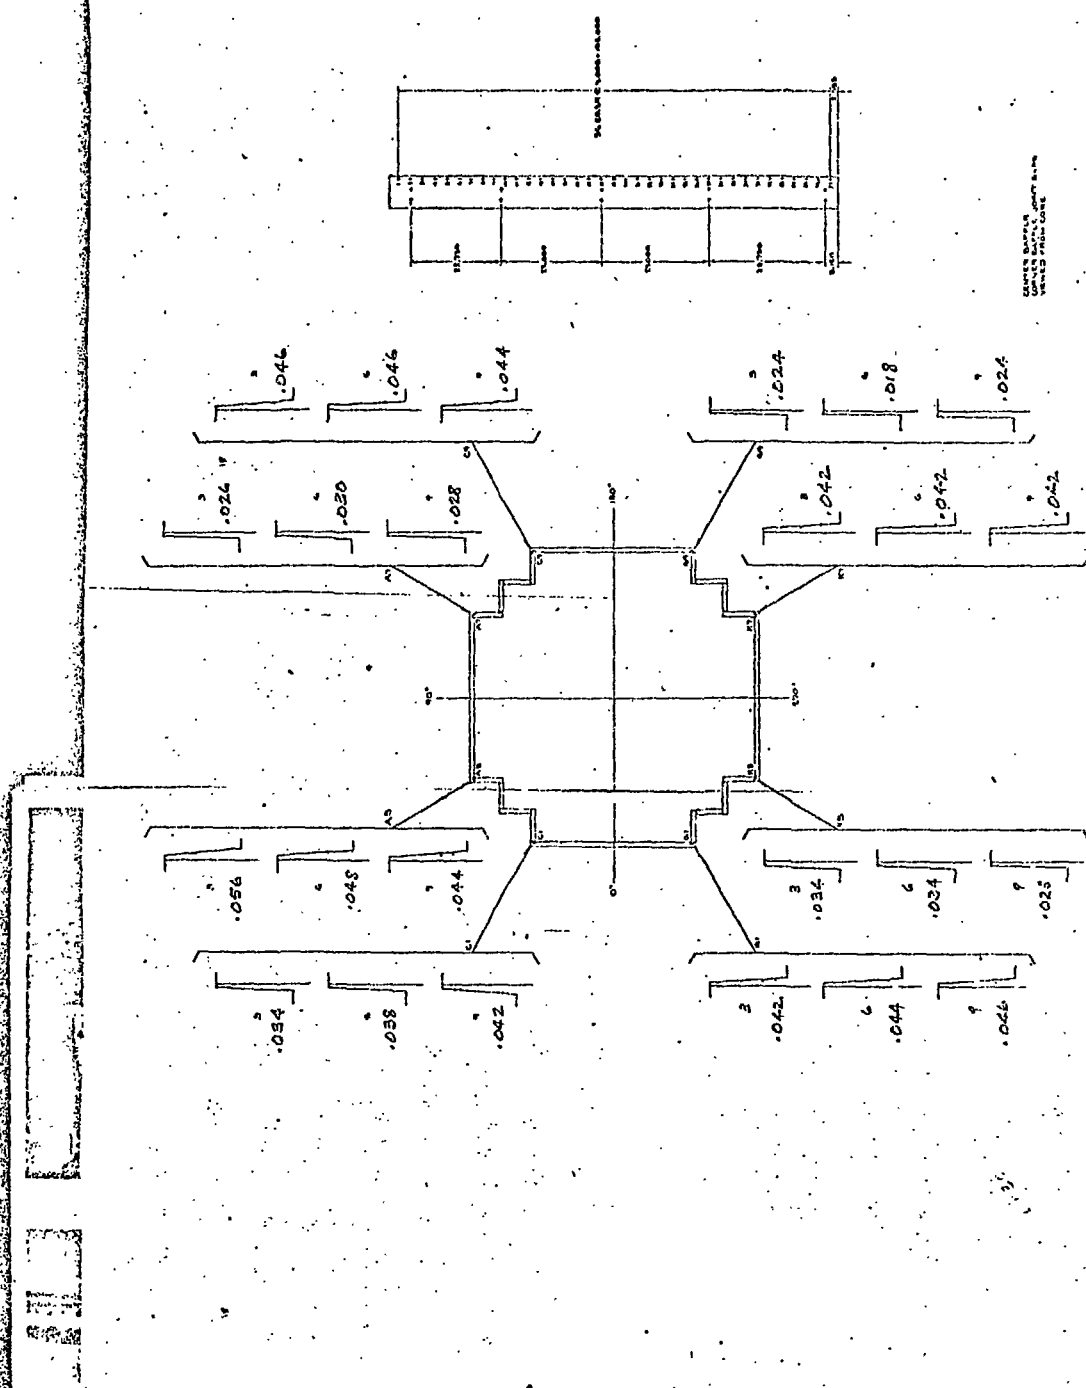
FIG. 2.1.2.1

2. Causas. Se consideró que la causa del deterioro podría ser la holgura existente a lo largo de las aristas de las esquinas del baffle. La existencia de las holguras daría lugar a un chorro transversal de refrigerante (jetting), que al incidir sobre las varillas de combustible provocaba una vibración de las mismas y su posterior rotura por fatiga mecánica (Fig. 2.1.2.1 y 2.1.2.2).

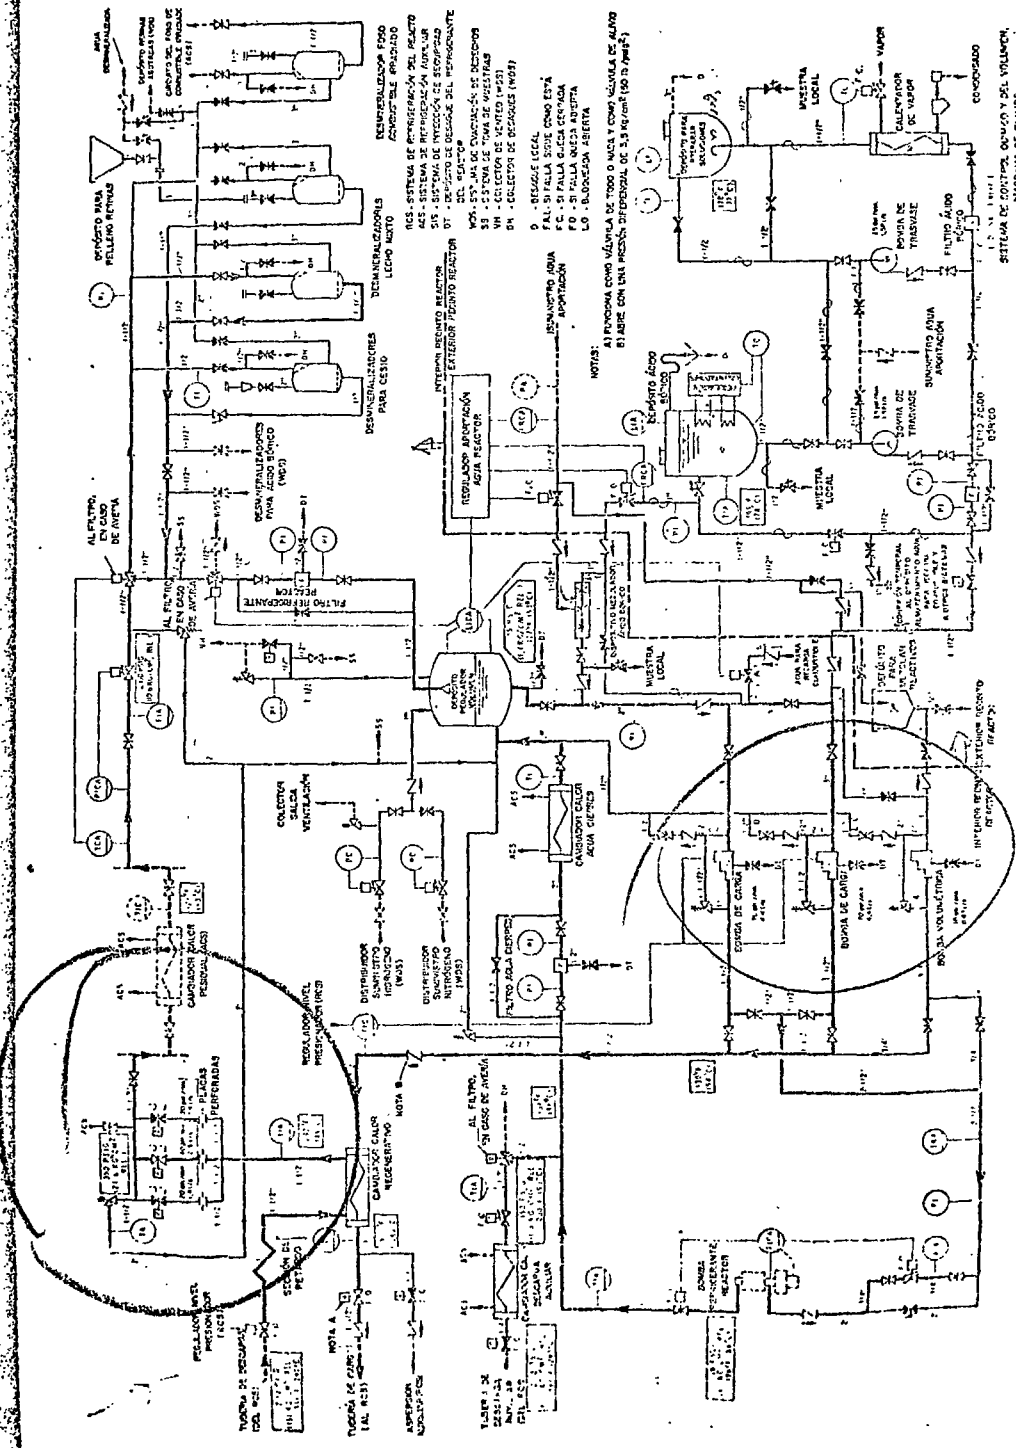
FIG. 2.2.1.1
SEÑAL DE CONTROL BOTON Y DEL VILLON.
DISTRIBUCION DE FLUIDOS

1. Resumen de la avería. Al poco tiempo de comenzar el funcionamiento de la Central aparecieron fugas en diferentes puntos de la tubería de descarga (letdown) del refrigerante, desde el primario al sistema de control químico y volúmetrico, localizados en las inmediaciones de las tres placas perforadas reductoras de presión (orifices) (Fig. 2.2.1.1 y 2.2.1.2).

2. Causas. Se atribuye a fallo de las soldaduras, al parecer por fatiga mecánica debido a excesiva vibración.

3. Reparación. Las fugas exigieron en una ocasión parar la Central para su reparación. Al persistir el problema después de las primeras reparaciones se decidió realizar una serie de medidas exhaustivas de vibraciones con el fin de determinar:

Como resultado de la investigación, realizada con los medios disponibles, se pudo determinar un efecto combinado de la placa, su contrapresión y posición de las abrazaderas; producía una vibración de mínima amplitud y frecuencia. Con los datos obtenidos y con procedimiento minucioso de ajustes en puntos de sujeción de las tuberías se consiguió eliminar totalmente las vibraciones y las consecuencias de la misma.

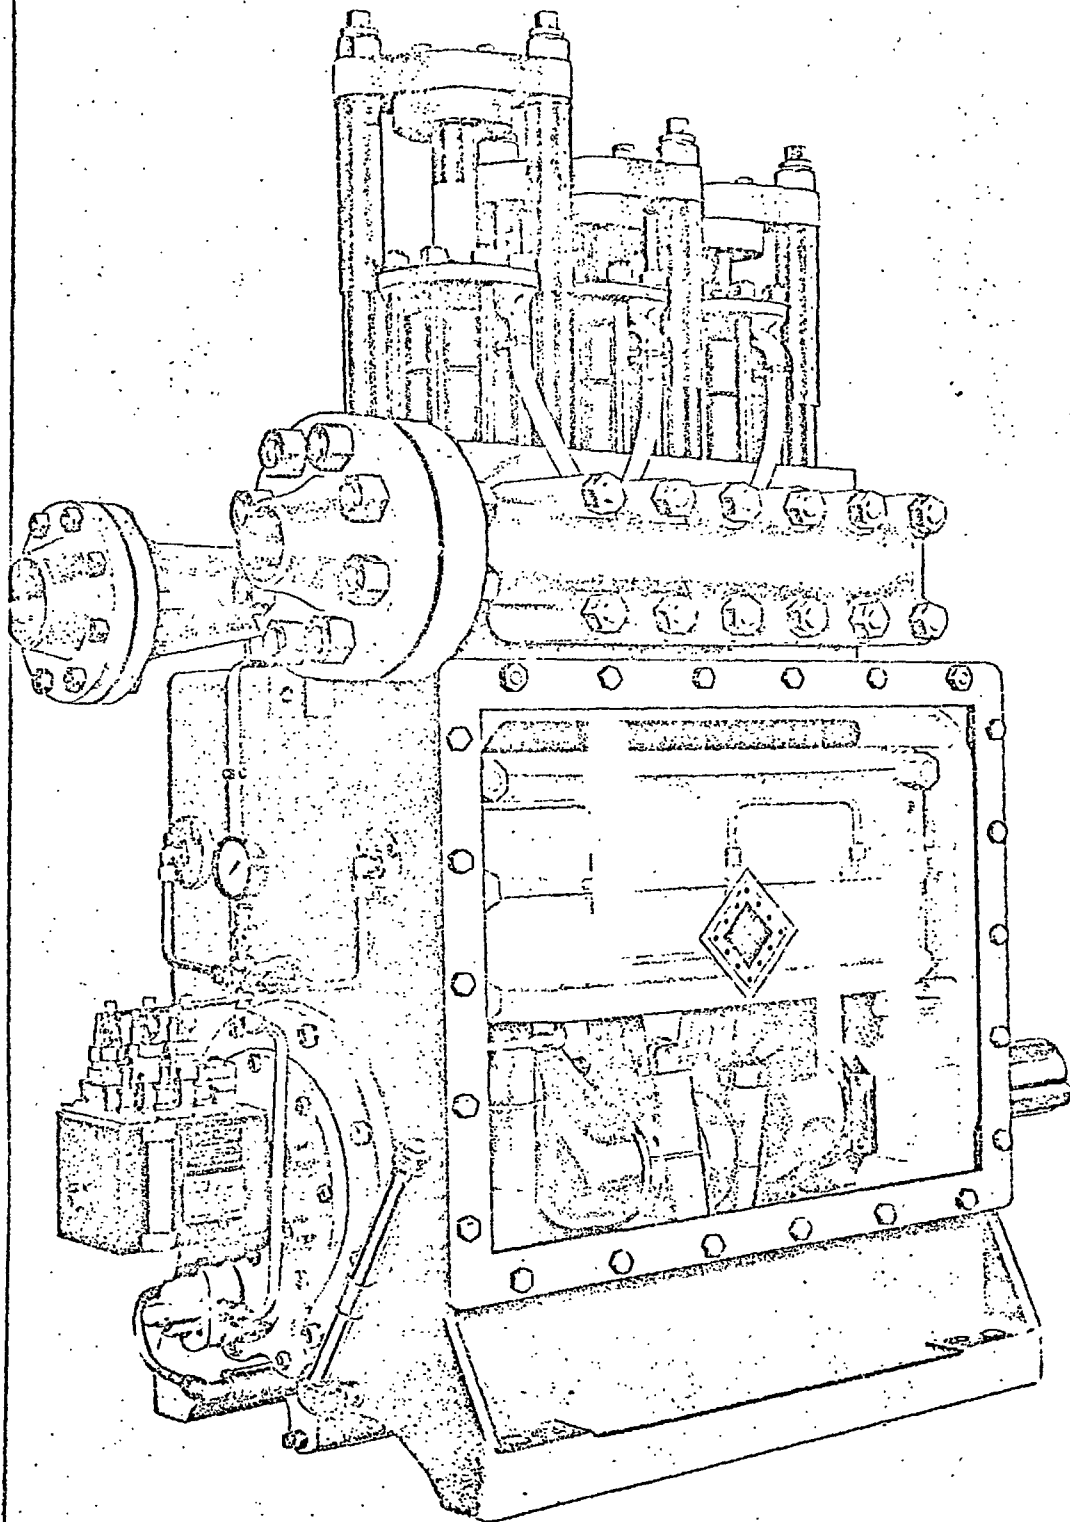
FIG. 2.3.1.1

Las bombas (cuyo conjunto se representa en fig. 2.3.1.1) presentaban fugas excesivas por pistones y empaquetaduras (superiores a 150 cc/h) lo que obligó a su sustitución, con frecuencia inferior a las 1.000 horas de funcionamiento.

2. Causas. La inspección de los componentes de las bombas mostraron la existencia de una sensible corrosión de los pistones y desgaste en las superficies de empaquetaduras y de casquillos.

La causa de la corrosión se cree debida a la presencia de BO_3H disuelto en el agua hasta concentraciones del 10%, circunstancia que al parecer el fabricante no tuvo en cuenta en el diseño.

3. Reparación. Después de un estudio exhaustivo de la causa de la avería citada se realizaron una serie de pruebas con el material del pistón, hasta encontrar el que por ser compatible con el medio en que trabajaba fuese el más adecuado. Actualmente están instalados pistones de carburo de tungsteno (tungsten carbide), habiendo conseguido que las

horas de funcionamiento hayan pasado desde varias centenas hasta 6000-9000, dependiendo de la concentración de boro existente, con fugas iniciales oscilando entre cero y unos 20 cc/h, que al final de la vida llegan a los 100 cc/h.

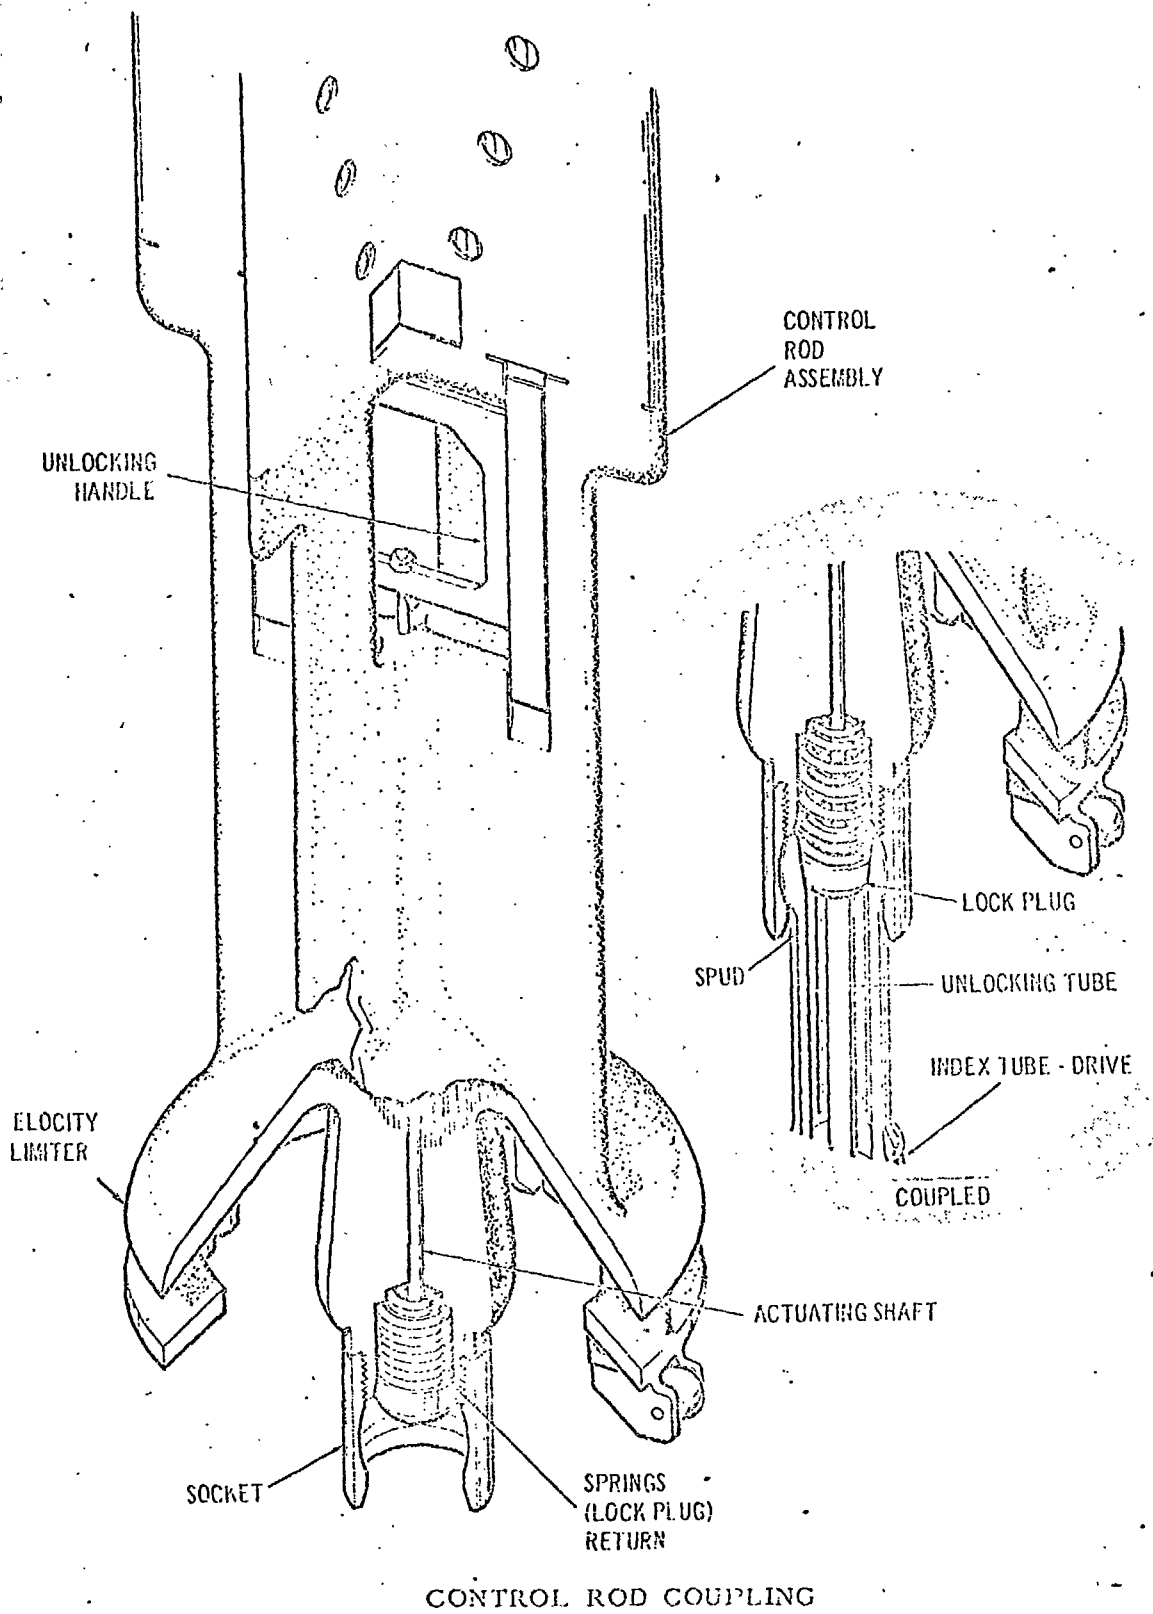
FIG. 2.4.2.1

2. Causa. El análisis del problema llevó al convencimiento de que el conjunto formado por el "unlocking handle" y el "lock-plug" (Fig. 2.4.2.1) habían quedado trabados, durante la operación de desacoplo, en la parte superior de su recorrido y no habían recuperado su situación normal a la cual tiende a llevarlos el correspondiente muelle.

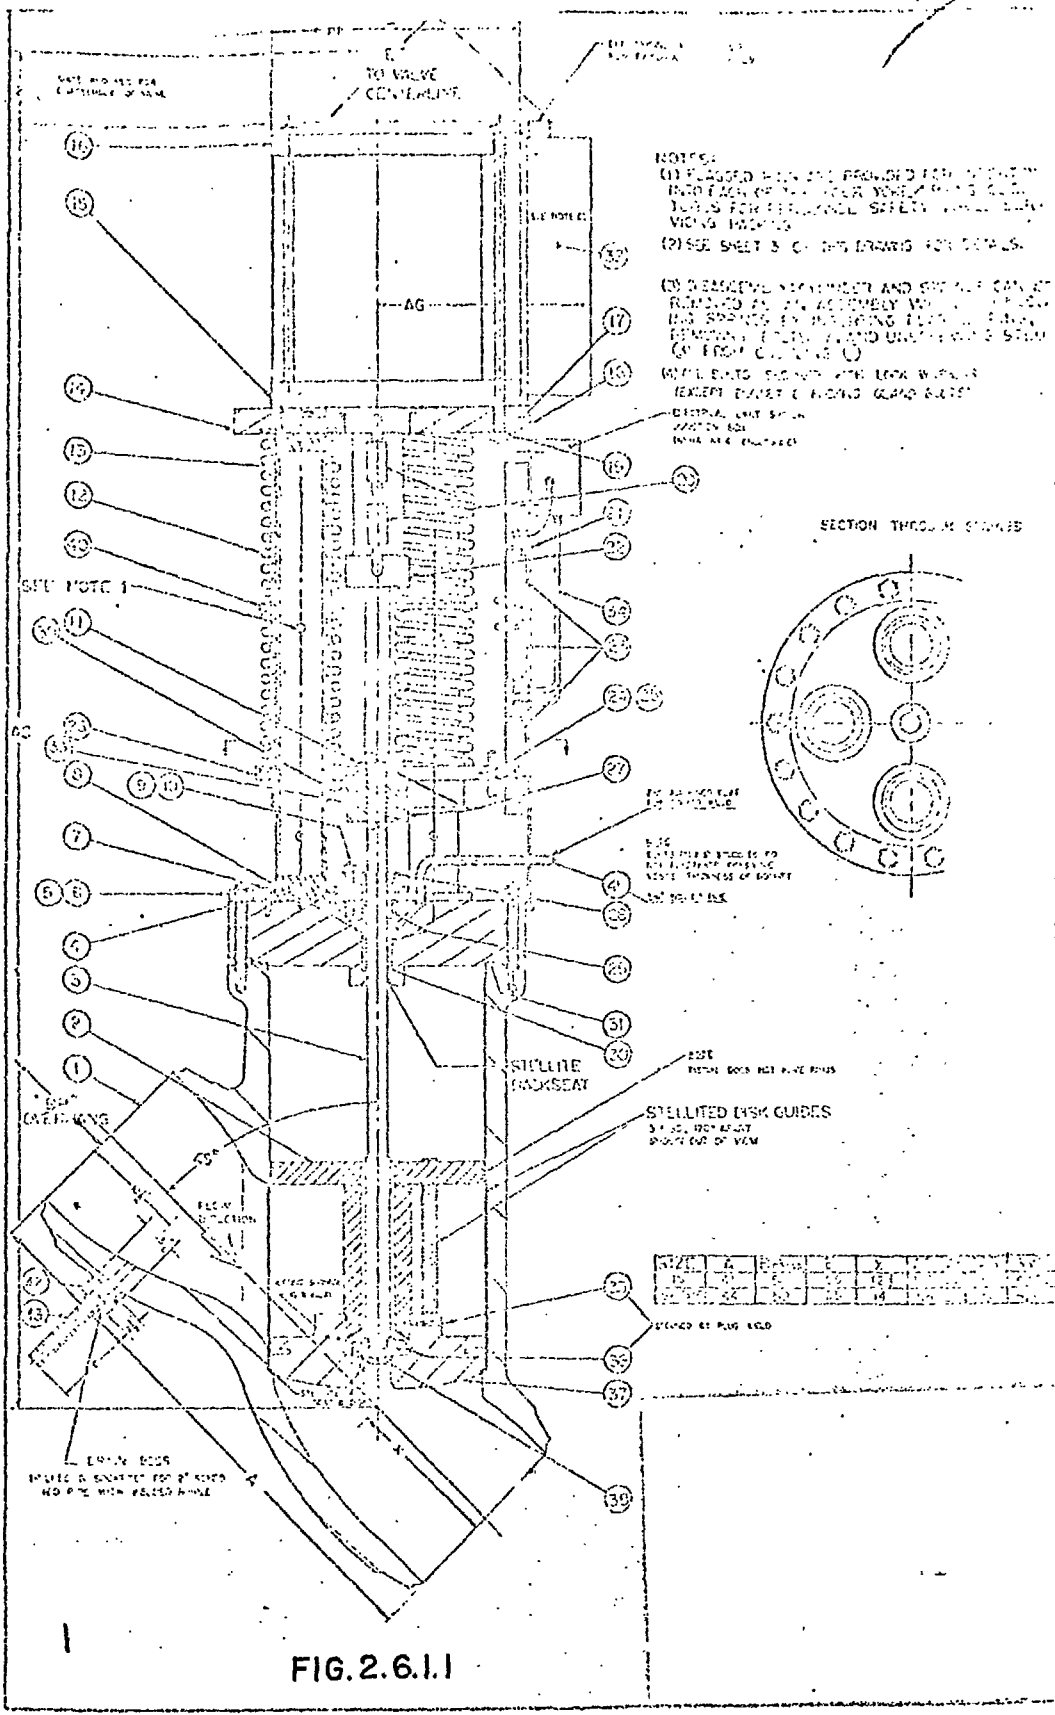
FIG. 2.6.1.1

Se paró la Central y se desmontó la válvula, encontrándose que la unión roscada entre el disco principal de cierre y su correspondiente disco guía había fallado (Fi. 2.6.1.1).

2. Causas. El análisis de la avería condujo a la conclusión de que el diseño de la unión roscada no era adecuado para el servicio requerido.

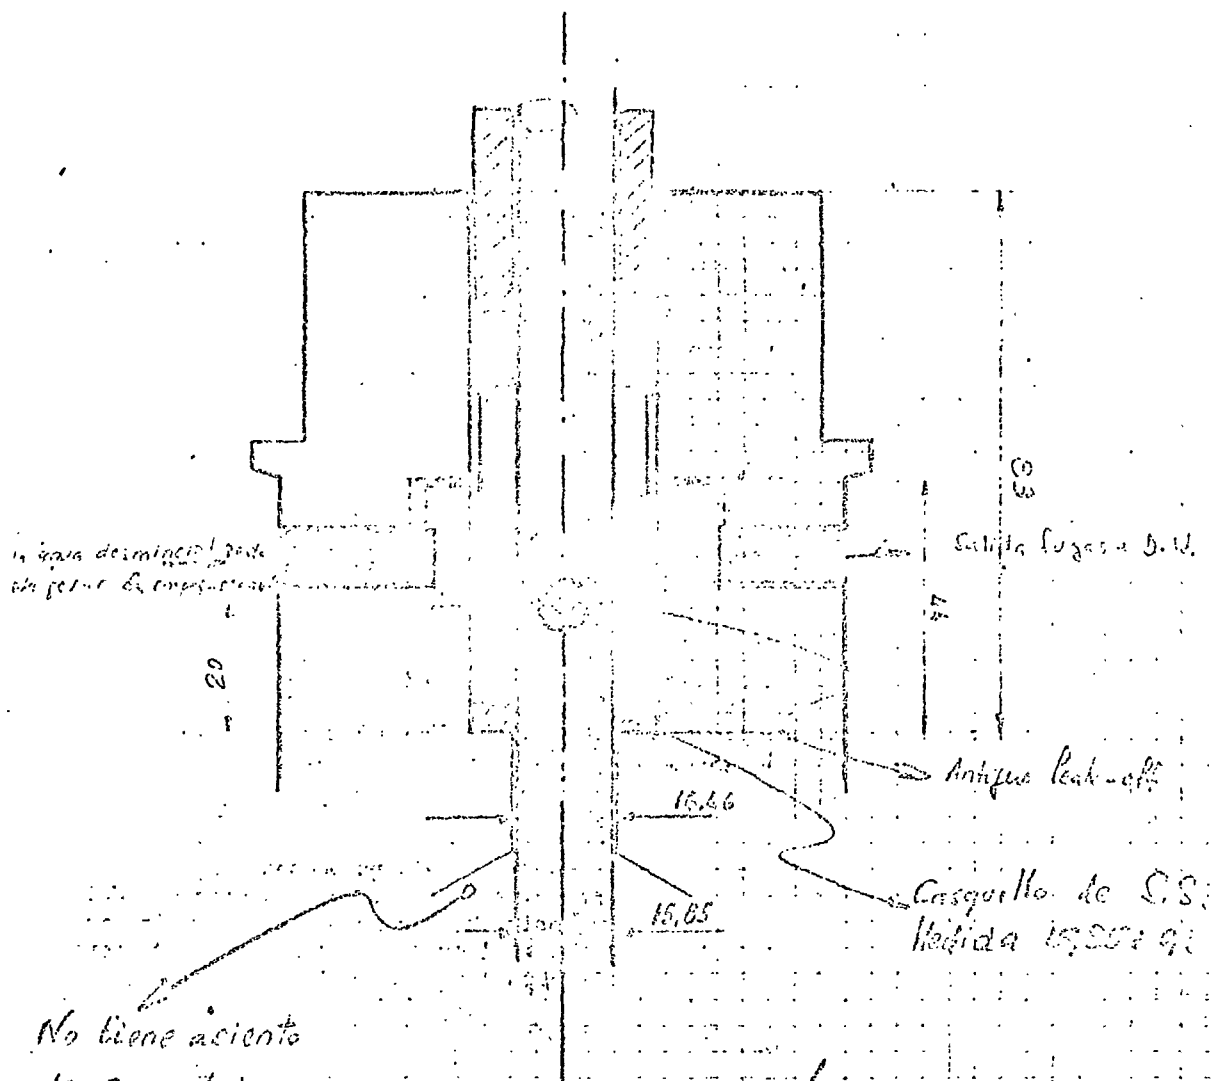
FIG. 2.93.1

- Los dos primeros anillos de empaquetadura se carbonizan y se destruyen al poco tiempo de funcionamiento.
- Como consecuencia de la destrucción de los anillos se origina una fuga permanente a través del "leak-off" que llega a ser muy importante.
- Debido a la fuga permanente los anillos superiores quedan sometidos a presión y temperaturas elevadas, iniciándose la fuga por el vástago. Además y por la acción de un par eléctrico que se forma, favorecido por el ácido bórico, se producen corrosiones sobre el propio vástago, aumentando a su vez la fuga.

3. Reparación. Con las modificaciones efectuadas, (Fig. 2.9.3.1) que se relacionan a continuación se ha conseguido - aumentar la vida de las empaquetaduras hasta uno o dos años, en cuyo tiempo no se detectan fuga alguna.

- En la parte inferior de la caja de empaquetaduras se ha colocado un anillo de acero inoxidable, que facilita el deslizamiento del vástago.
- Se ha elevado el punto de toma del "leak-off" a una altura equivalente a cinco anillos de empaquetadura.

- En la parte inferior del "leak-off" se coloca un número variable de anillos que pueden llegar hasta cinco, a continuación se coloca el casquillo separador y por último los anillos superiores (dos o tres).
- En los casos en que se ha detectado elevada temperatura en las válvulas se ha instalado una inyección de agua desmineralizada por el extremo opuesto al "leak-off" controlada mediante válvula manual de aguja.
