כשל של צינור אינקונל 600 מרותך, במעגל הקירור של כור גרעיני

FAILURE OF WELDED INCONEL-600 PIPE IN THE COOLING SYSTEMS
OF A NUCLEAR REACTOR

Shimon ADDESS, Benyamin HERRMANN, Gabriel COHEN,
Elsa RABINOVITZ, and Adin STERN

December 1982

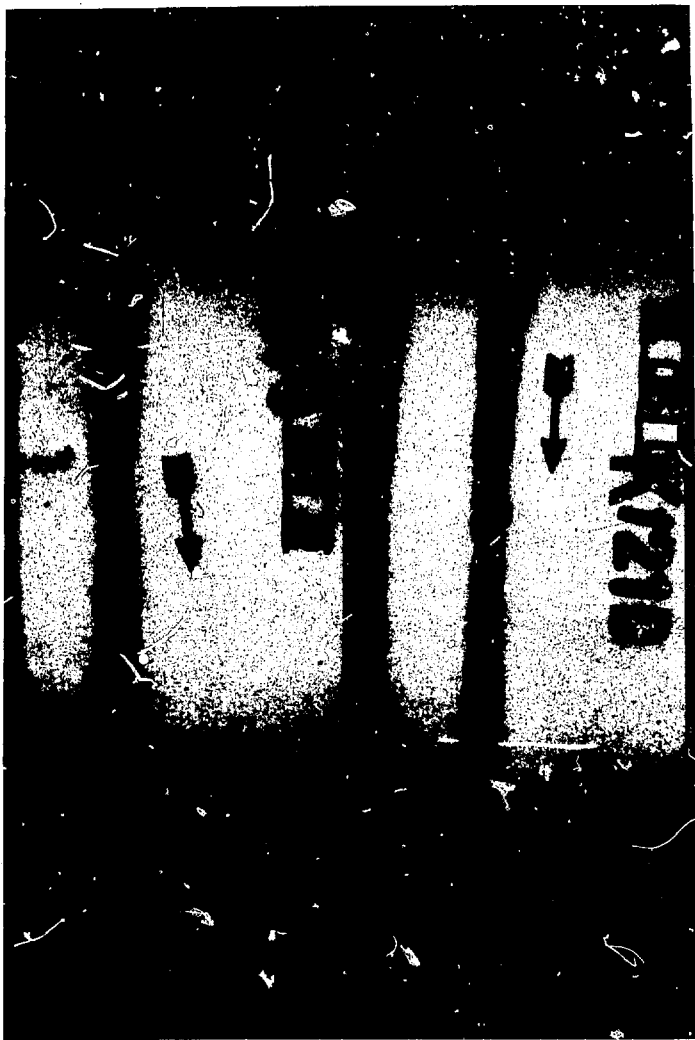
ציוד 5 צילומי רדיוגרפיה בקרני-x של ריתוך 1 של צינור יציאה של מחליף החום (החיצים מורים על הסדקים ההיקמיים).

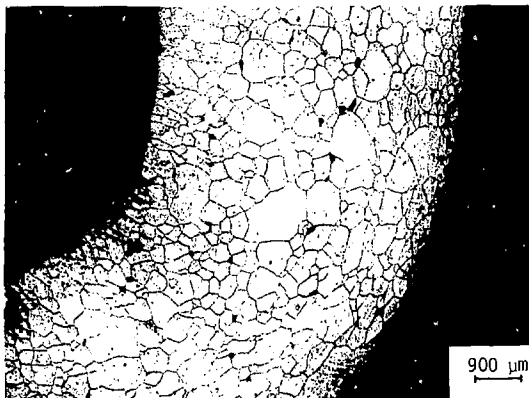
ציור 13 המרכז של דגם כפיפה ללא ריתוך, לאחר הניסוי.

רק בציור 13, ואף זאת רק באוחס אזורים של הדגם אשר עברו מעוות אינטנסיבי כתוצאה מניסויי הכפיפה. עקבות נזקים אלה נעלמים ככל שמתרחקים ממרכז הדגם והם אינם נראים כלל בציור 14.

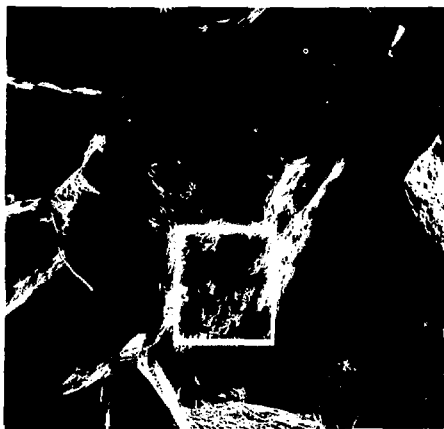
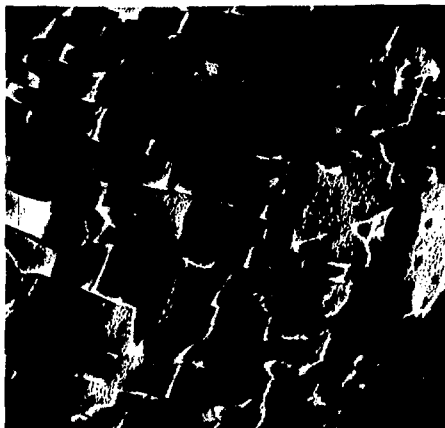
ציור 24

על חלק מפיאות הגרעינים של פני השבר קיימות שכבות של מוצקים העשיריט באלומיניום (בבריקות EDAX נמצאו ריכוזים של עד 8 w/o). שכבות אלה נראו רציפות, בחלק מהמיקרים (ציור 23), ובמיקרים אחרים נראו השכבות סדוקות (ציור 24).

פני השבר של הסדק
המקורי, שחלקם מכוסים
בשכבות סרוקות.

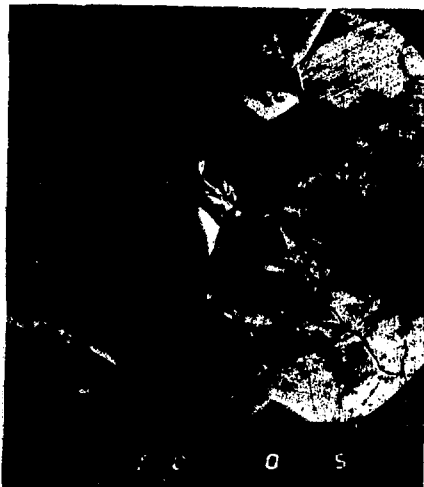
צילור 28

הבדיקות של שני המישטחים מוכיחות בבירור את העובדה שהסדק שהתפתח הוא בינגרעיני (ציר 28). בדומה למה שנמצא בבדיקות של מישטחי השבר, אותרו גם כאן נקודות של התקפה מקומית על פיאות הגרעינים שנחשפו בזמן התפתחות הסדק. בצילומים שבציר 29 נראית "צומת" של הסדק הבינגרעיני בהגדלות שונות, כאשר בציר 29(ב) ניתן להבחין בפאת הגרעין שהותקפה בצורה חריפה ובפיאות אחרות שעליהן קיימת התקפה נקודתית.

חתך מלוטש של הדגם
עם הסדק, במישטח (א)
. (x50)

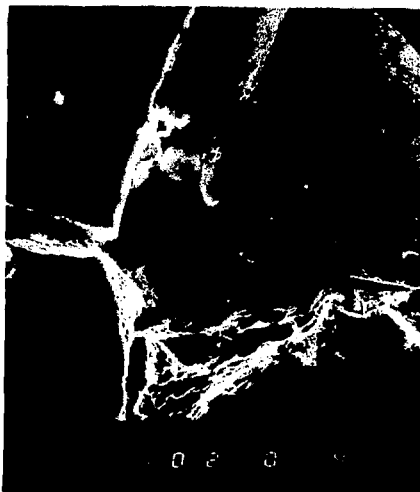
ציור 29 (המשך) (ב) פגיעות נקודתיות ואיכול בפירות הגרעיניים של מישטח השכר ($\times 1000$).

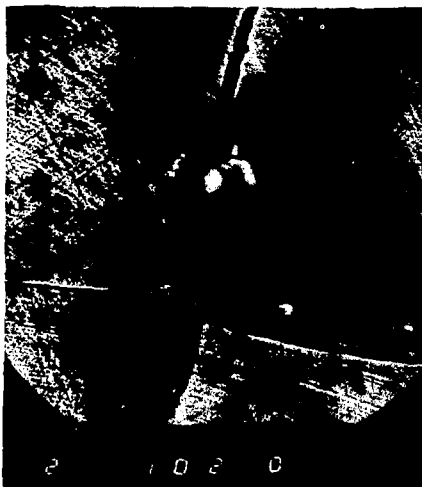
ציר 30

במספר מיקרים (למשל בציור 30) אותרו בגבולות הבינגרעיניים חלקיקים העשירים בכרום. בבדיקות EDAX נמצאו עבור שניים מהם ההרכבים הניתנים בטבלה 4 ועבור שלישי נמצא הרכב דומה (בגלל מספר מניות קטן התוצאה היא איכותית כלכד).

עובדות נוספות שיש לשים אליהן לב הן החלוקה החצויה בציר 30 (שנשבר בחמשך לשבר שחתפה בגבולות הבינגרעיניים) והשכבות הדקות הממלאות את הסדק.

מתבדל בסדק הבינגרעיני
 בחתך מלוטש במישטח (א).
 (א) הגדלה $\times 1000$;
 (ב) הגדלה $\times 2400$.
