Výskumný ústav jadrových elektrární Trnava a.s.

Vedecké vedenie spúšťania JE Mochovce

Zhodnotenie energetického spúšťania 1. bloku JE Mochovce

Preukazný chod

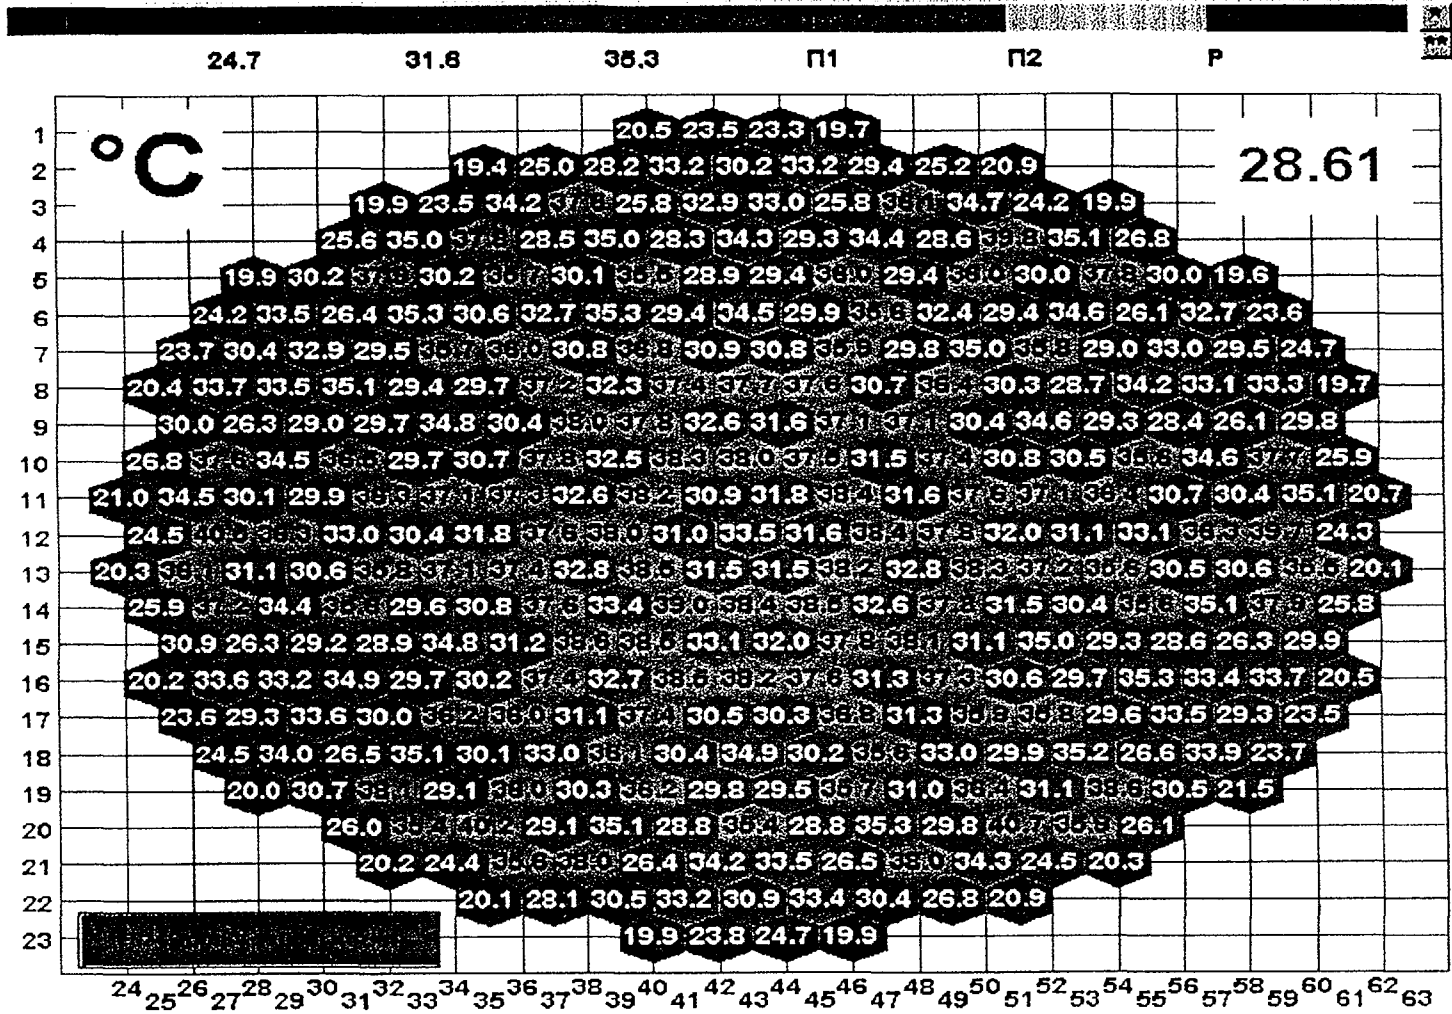
max Kq 1.389 1.31
...na súradnici 20 - 61
max Kq*Kk 1.596 1.57
...na súradnici 20 - 61

max Kv*Kk 2.101 2.26
...na súradnici 12 - 27

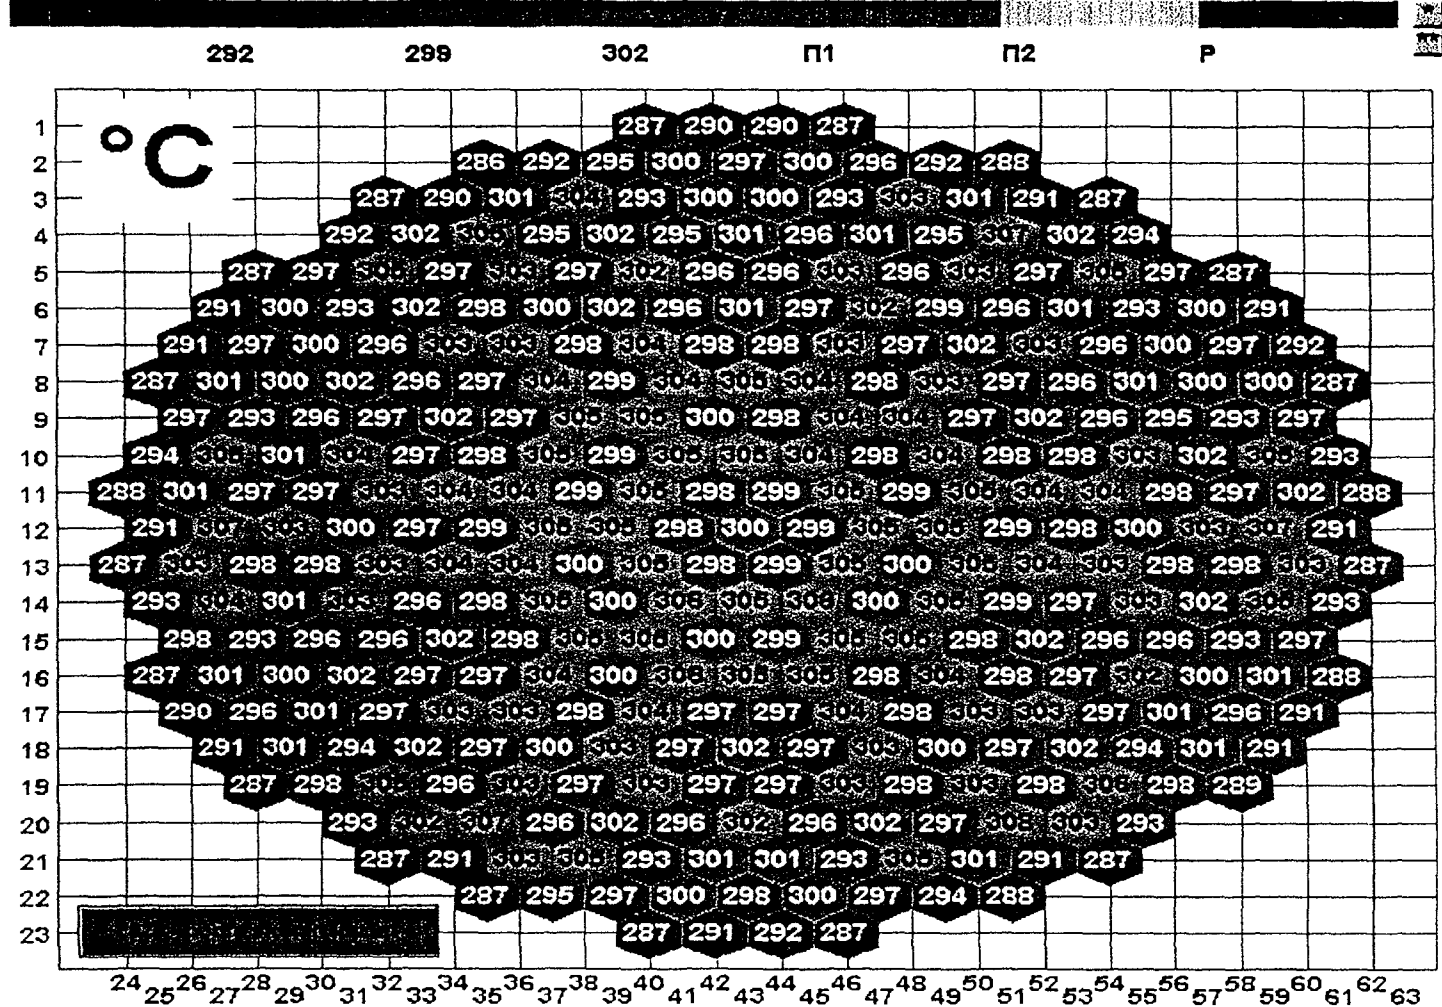
F819 - TEPLITY počítané NA VÝSTUPE Z KAZIET - AZ, (°C)

max T_{vyjet}_{kaz}, °C 307.7
 ...na súradnici 20 - 51
 ΔT_{max}_{kaz}, °C 40.8
 ...na súradnici 20 - 51
 max Kq 1.394 1.31
 ...na súradnici 20 - 51
 max Kq*Kk 1.600 1.57
 ...na súradnici 20 - 51
 max Kv*Kk 2.189 2.26
 ...na súradnici 12 - 27
