1978年度・研究結果報告書  
TRIGA MARK - III用  
核燃料棒의 放射線透過試驗  
Radiography on Fuels  
for TRIGA MARK-III Reactor

과제명 : TRIGA Mark III用 核燃料棒 (FLIP Fuel)  
의 放射線 透過 試驗

1979년 2월 15일

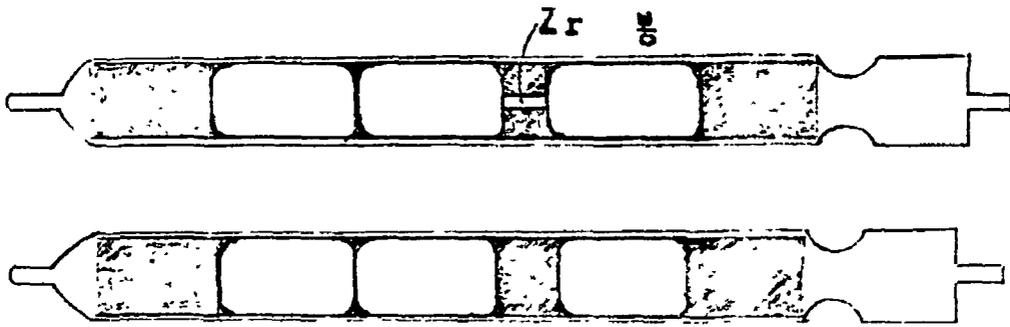
나. 核燃料棒이 3 個의 Pellet 로 構成되어 있고, Pellet 사이에 그림 1 에 표시된 바와같이 3 mm에서 10 mm정도의 일정치 않은 間隔이 있는 것이 48 個이고 이 中에서 17 個는 그 間隔 사이에 Z<sub>r</sub> 棒이 보이고 31 個는 보이지 않는다.

3) 84×× 대의 核燃料棒의 특징은 대체적으로 Pellet와 Pellet 사이에 間隔이 있으며, 이 間隔 사이에 Z<sub>r</sub> 棒이 存在하고 있다.

4) 86 X X 대의 核燃料棒의 특징은 大体的으로 Pellet 와 Pellet 사이에 間隔이 있으며 그 間隔사이에 Z<sub>r</sub> 棒이 存在하지 않고 있다.

( 그림 1. Zr 봉이 나타나는 것과 안나타나는것.

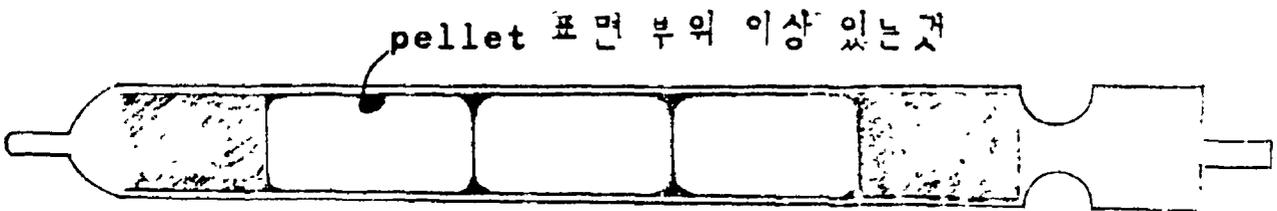
다. Pellet 表面에 점 ( 그림 2 參照 ) 이 보이는 것이 48 個 있음. 이는 總 98 個 核燃料棒 各各에 대해서 그 表面의 円周方向으로 8.7 mm씩을 任意의 方位에 4 點만 촬영해서 나타난 것이므로 이런 현상이 나타난 48 個 以下의 50 個 核燃料棒에서도 本檢査에서 채택되지 않은 다른 部位를 촬영한다면 이러한 현상이 나타날 可能性이 있다.

6) " Pellet 表面에 점이 나타나는 現象(Ⅱ. 結論, 2, 다)" 은 全体 核燃料棒에 골고루 나타나며 특히 3 번 Pellet (그림 1 에서 최좌단 Pellet )에 많이 나타나고 있다.

11) Pellet 表面 部位에 異狀이 있는 것을 'Ⅲ. 本論, 1,  
가, 2)'에서 언급한 方法에 의하여 再檢査를 하였을 때 異狀한  
斑点이 円周方向으로 계속 나타난 것 中에서 가장 긴 경우 21mm  
에 걸쳐서 연속적으로 나타난 것이 있다.

그림 2. Pellet 표면 부위에 이상이 있는 것.
