R28:1982

RADON I BOSTÄDER

Byggnadstekniska åtgärder för
att minska radonhalten i inomhusluft

Bertil Clavensjö
Sven-Olov Ericson
Bengt E Erikson
Bengt Håkansson
Gun Astri Swedjemark

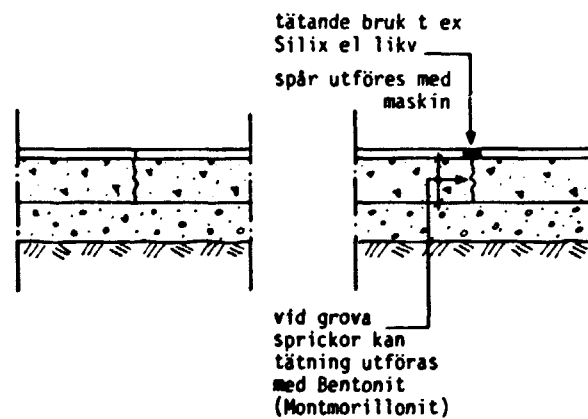
Figur 6.5. Tätning av spricka i betonggolvet.

Om radon tränger in i huset från omgivande mark kan denna transport minskas genom tätning av de synliga sprickor, springor och andra skador, som kan finnas i golv och väggar mot mark. Vid rörgenomgångar och framförallt vid rensluckor i golv kan relativt stora mängder radon komma in. Likaså bör ett träbjälklag över en kryplåda med hög radonhalt ses över och tätas i görligaste mån. Alla tätningar måste göras på sådant sätt, att de inte orsakar framtida fuktproblem. Huvudprincipen bör vara att tätningen görs på den varma sidan av konstruktionen.

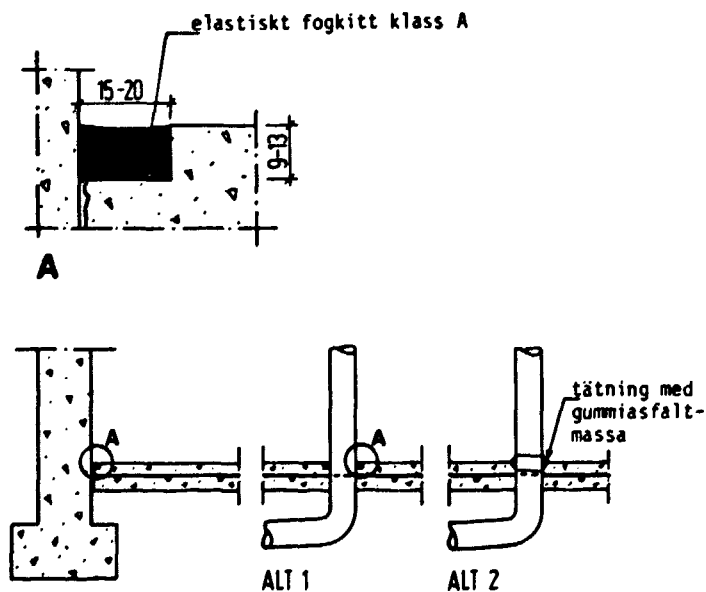
Figur 6.6. Tätning av spricka mellan golv och vägg samt av otätheter vid rörgenomföringar.

Sprickor i källarytterväggar och golv, liksom otätheter vid rörgenomföringar och rensluckor är ställen där markradon lätt tar sig in i ett bostadshus. Dessa bör därför tätas med t ex ett elastiskt fogkitt av god kvalitet eller annat lämpligt material (figurer 6.5 och 6.6).

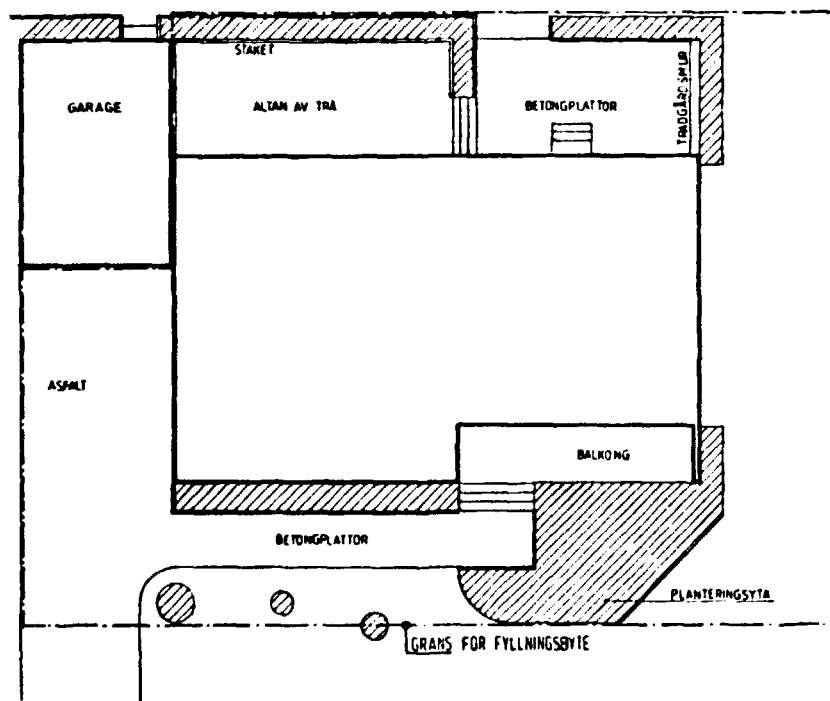
Figur 7.4. Område för fyllningsbyte vid hus 120.

- upptagning av perenna växter och buskar, som rotslogs på annan plats.
- flyttning av betongplattor och trätrall från gångväg och uteplats
- nedmontering och flyttning av utstickande byggnadsdelar som entrétrappa och trädgårdsmur
- schaktning och borttransport av all fyllning (480-530 m³ fast mått) intill fyra meters avstånd från grundmurarna och ner till ursprunglig markyta

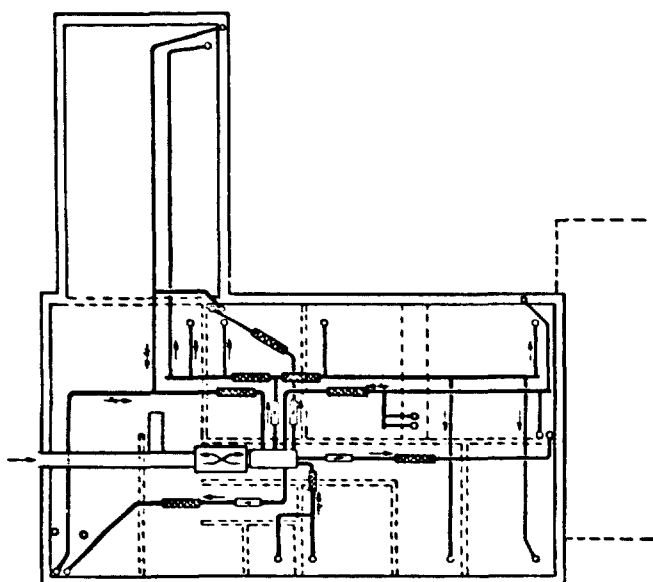
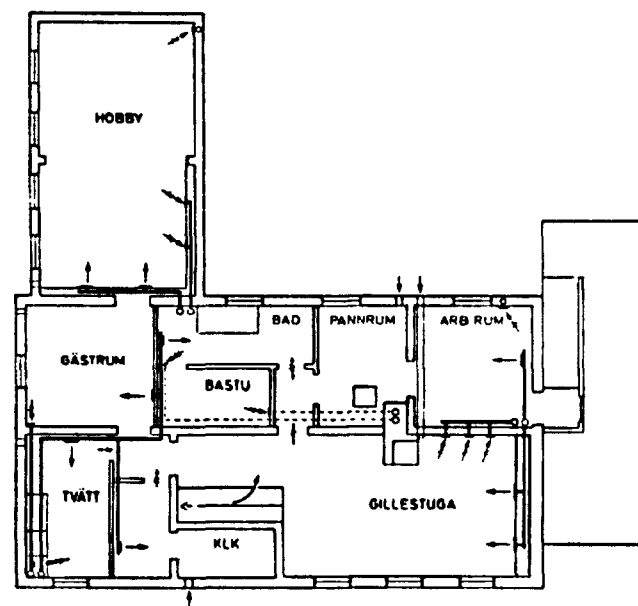
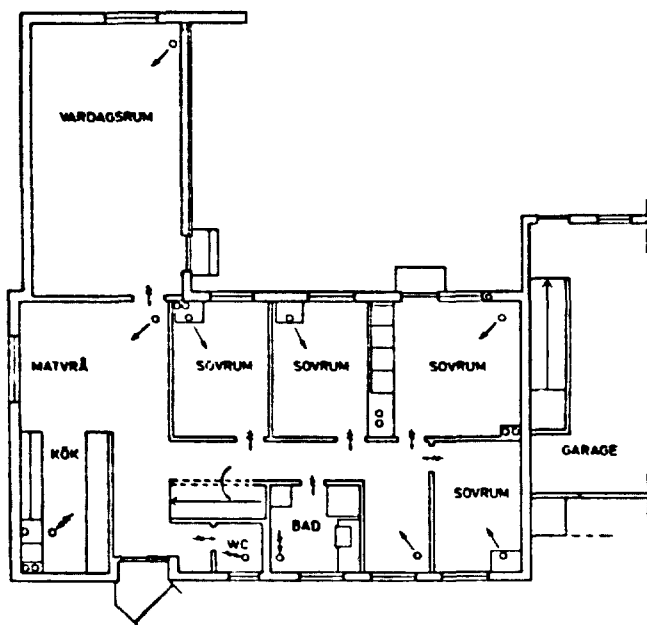
Figur 7.6. Ventilationsanläggning i hus 121.

Ventilationsanläggningen, som levererades och installerades av AB Svenska Fläktfabriken, är av typ KDAM med roterande värmeväxlare och beskrivs i figur 7.6.

Efter installation av FTX-ventilation i hus 121 erhöles en minskning av radondotterhalten med 90 % när luftomsättningen i hobbyrummet var flera omsättningar per timme och i lottenvåningen 0.7 oms/h. Däremot erhöles ingen reduktion av radondotterhalten när luftomsättningen i både hobbyrummet och bottenvåningen var ca 0.5 oms/h. Radonexhalationen ökade. Ventilationen via krypgrunden i hus 123 var effektiv. Radondotterhalten inomhus minskade med ca 95 % vilket var tillräckligt för att få ned radondotterhalten till mindre än 100 Bq/m^3 trots de höga utgångsvärdena.

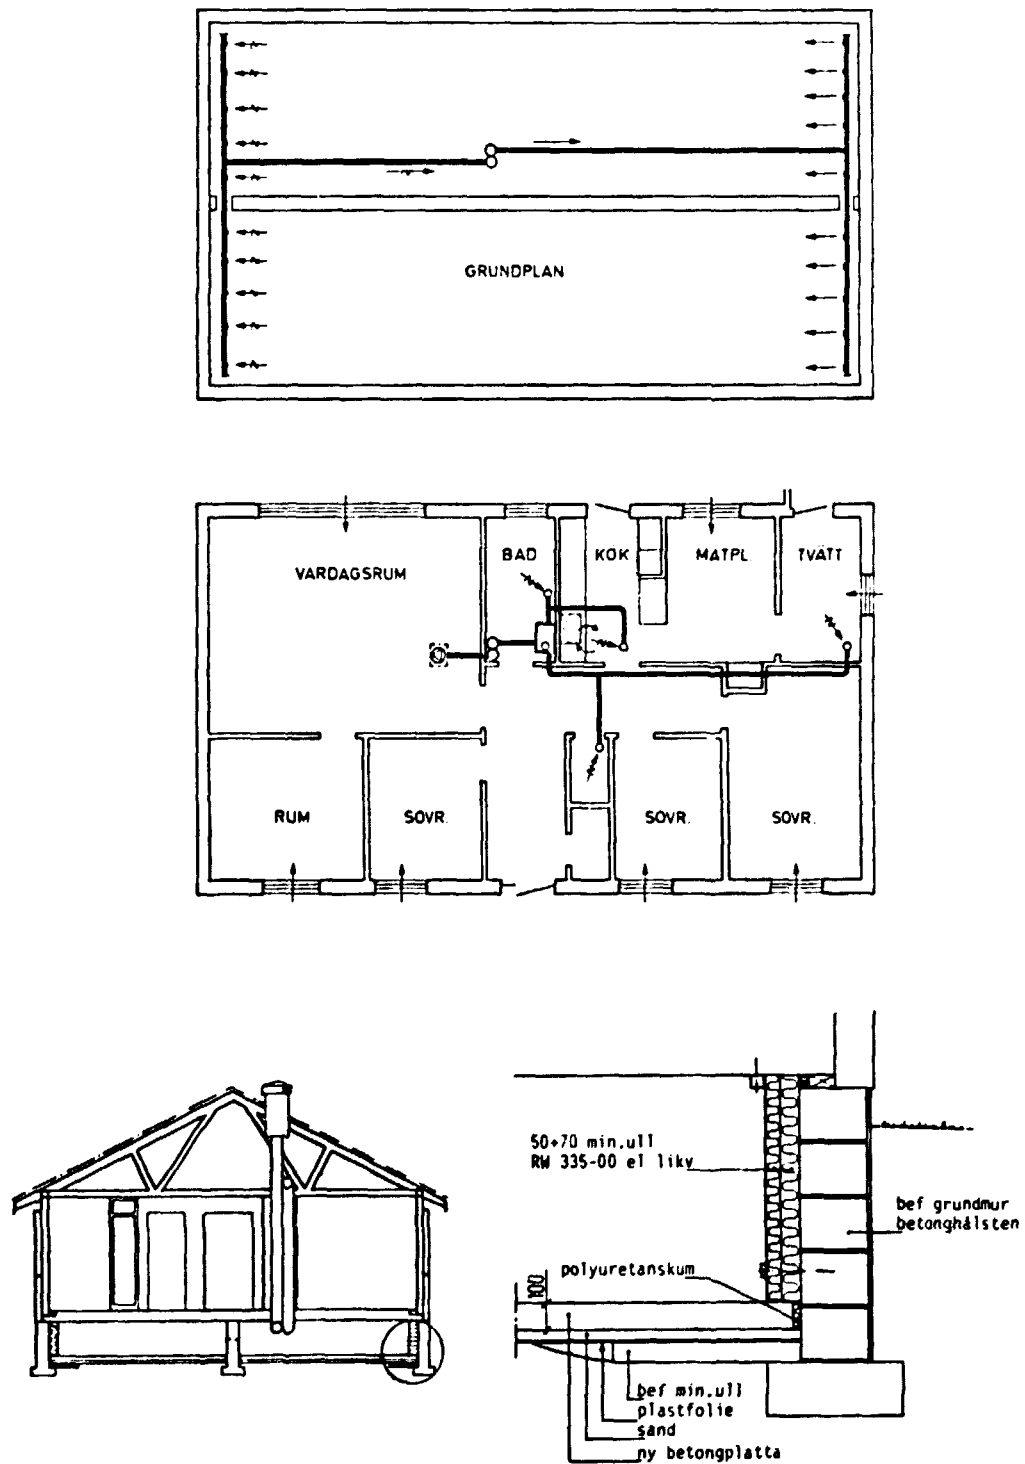
Figur 7.7. Förbättrad ventilation i hus 123. Ombyggnad av kryplåda från uteluft- till inneluftventilerad låda.

Fläktarna justerades in så att ett undertryck erhöles i kryplådan jämfört med bostaden samt kopplades samman över en gemensam tyristor för varvtalsreglering. Spisfläkten byttes mot en kolfilterfläkt, eftersom lufttrycksdifferensen skulle ändras på ett icke önskvärt sätt, när den användes. Tilluft till bostaden tas genom befintliga otätheter i ytterväggar och vindsbjälklag. Som en extra säkerhet mot radonexhalationen från markytan i kryplådan göts en betongplatta, som armerades med kamstål för att minska dess sprickbenägenhet. Mellan plattan och grundmurarna gjordes en 20 mm bred ursparing. Denna fylldes några dagar efter gjutningen med polyuretanskum. Dessutom tätades fogarna i träbjälklaget med tejp med god åldringsbeständighet. Figur 7.7. Den i kapitel 6.2.3 omtalade metoden att belägga markytan med en typ av asfaltemulsion, var vid denna tid ej tillräckligt känd.

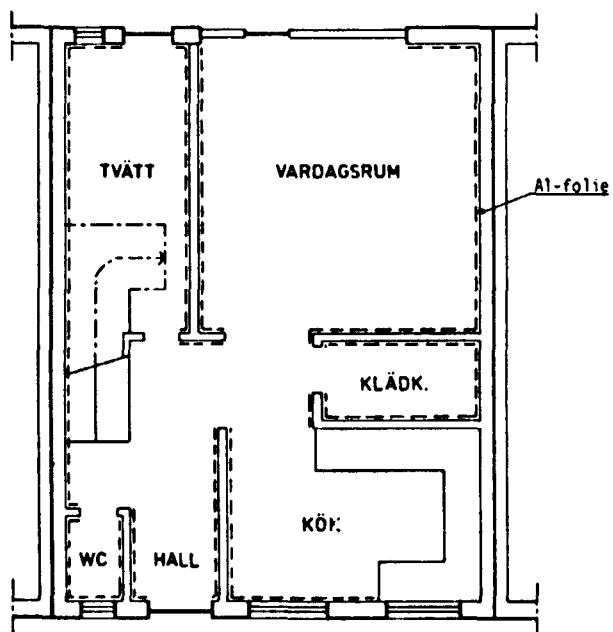
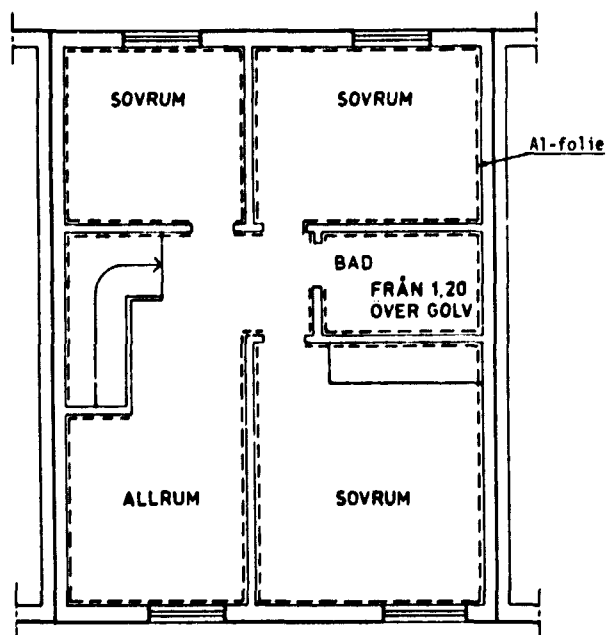
Figur 7.8. Beklädnad av väggar i hus 154 med aluminiumfolie-tapet. Streckad linje markerar behandlad väggyta.

Den folie som provades i två hus minskade radondotterhalten med 35 % i både hus 154, där hela bostadsvåningen var av skifferbaserad gasbetong, och i hus 187, där endast källarvåningen var av detta material. Radonexhalationen däremot minskade mer i hus 154 med 60 % än i hus 187, där minskningen endast var 45 %.

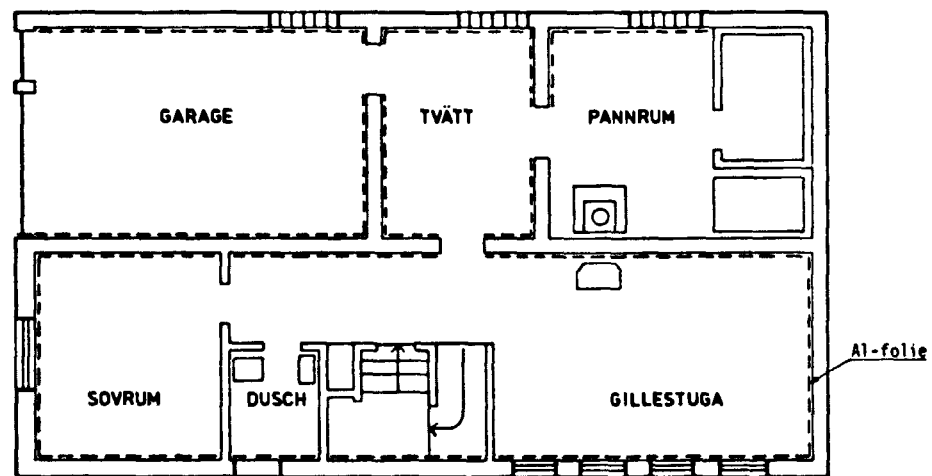
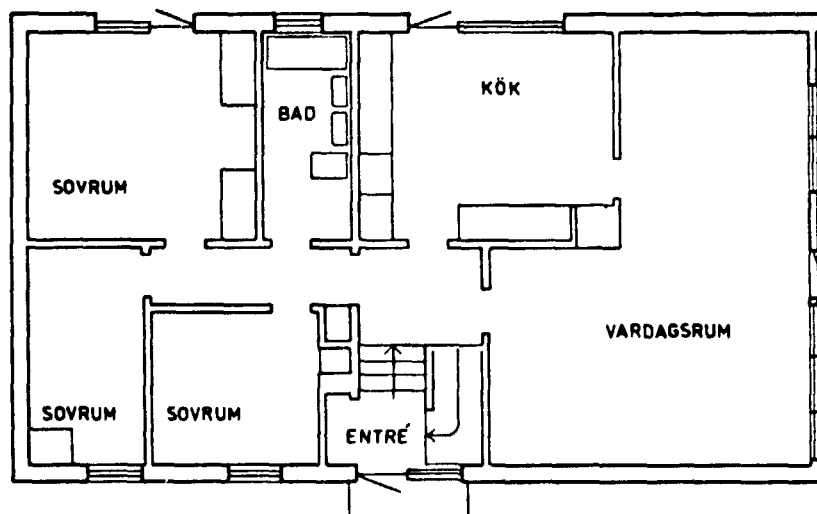
Figur 7.9. Beklädnad av väggar i hus 187, källarvåning, med aluminiumfolietapet. Streckad linje markerar behandlad väggyta.

dan om folien) kan, om dess värmemotstånd är för god i förhållande till övriga väggens motstånd, orsaka kondensering av vattenånga på folien. Ett tätt plastfolieskikt innanför värmeisoleringen kan dock minska denna risk. Hus 187:s ägare hade, innan källarväggarna i detta hus bekläddes med aluminiumfolie på eget initiativ kompletterat fuktskyddet utvändigt på yttergrundmurarna samt sett över dräneringsledningarna.

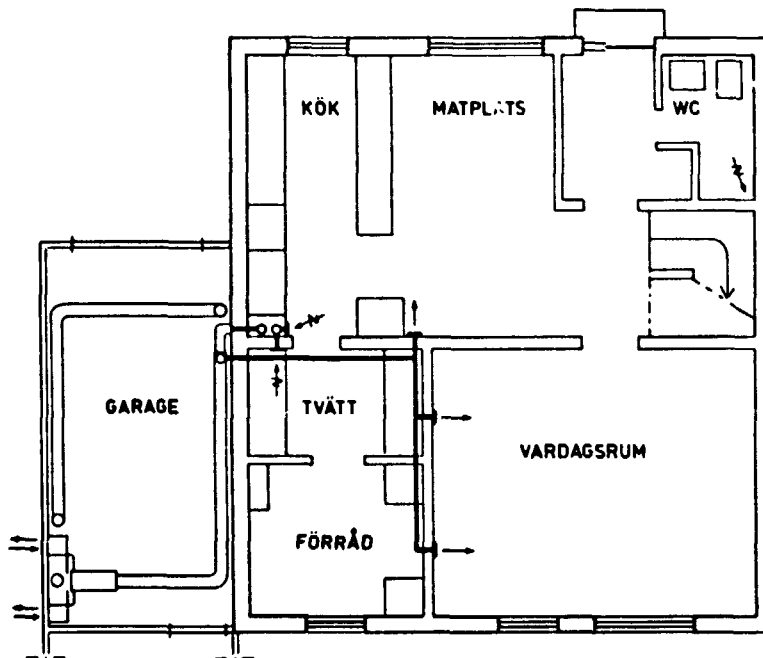
Figur 7.10. Ventilationsanläggning i hus 186.

I hus 186 ökade luftomsättningen från 0,20 till 0,75 oms/h varvid radondotterhalten minskade med ca 80 %. I realiteten var minskningen troligen inte fullt så stor på grund av att luft-

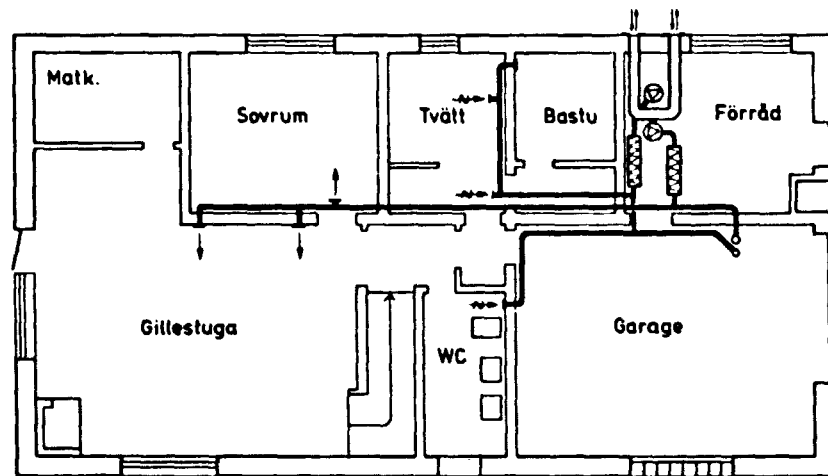
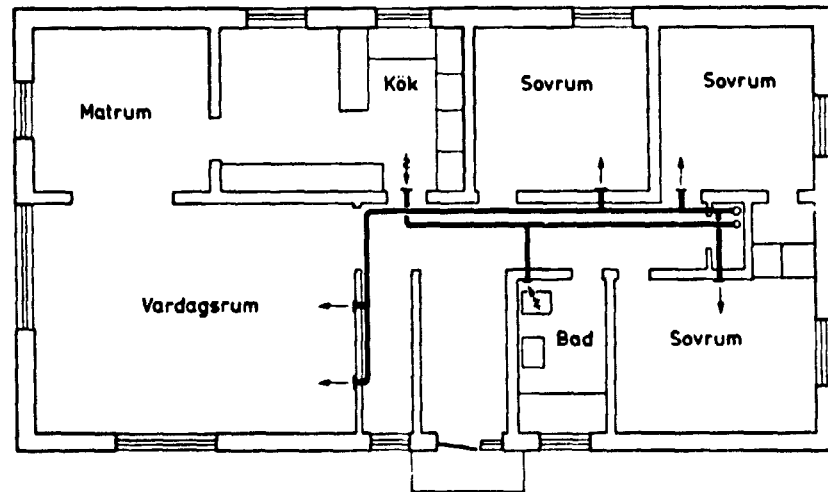
Figur 7.11. Ventilationsanläggning i hus 188.
