**KONSTRUKČNÍ MATERIÁLY POUŽITÉ PRO PG BOR I
Z HLEDISKA KOROZNÍ ODOLNOSTI V KAPALNÉM SODÍKU
A ZBYTKOVÉ ŽIVOTNOSTI PO 40 000 HODINOVÉ EXPLOATACI**

Ing. Miroslav F r e s l , Ing. Boleslav
E r e m í á š , CSc., Ing. Jaroslav R o s y p a l ,
Ing. Adolf R o ž u m b e r s k ý
SVŮM Praha

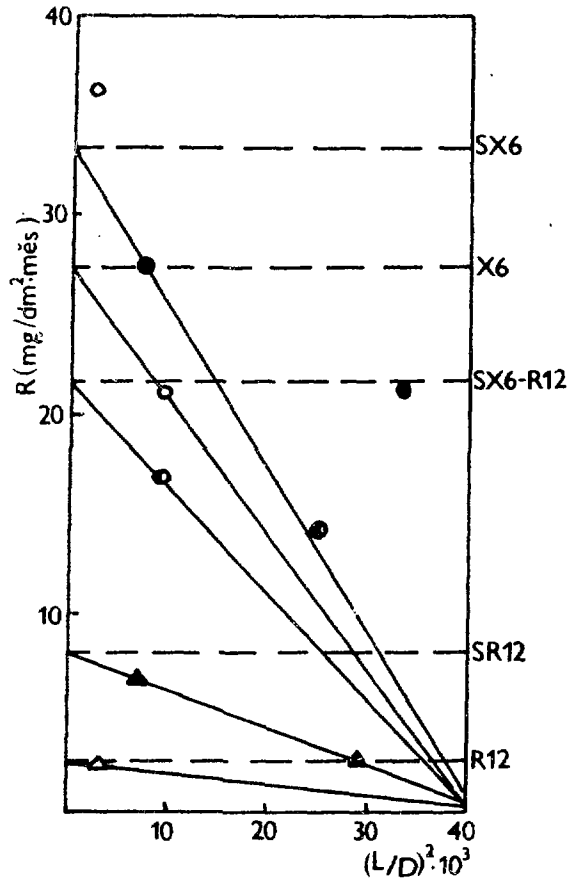
Obr.1

hodinového korozního experimentu při teplotě 550° C. Na obr. 1 jsou zachyceny hmotnostní změny v závislosti na poloze vzorků ve smyčce /dále LSE/. Naměřené hodnoty jsou uvedeny v odstavci 7.

- Obr. 1 - Rychlost koroze v závislosti na $[L/D]^2$
L - vzdálenost vzorku od vstupu do vysokoteplotní sekce /m/
D - hydrodynamický průměr /m/
- Obr. 2 - Rychlost koroze resp. hmotnostní změny v závislosti na čase
- Obr. 3 - Nauhličení materiálu HT8X6 po exploataci v PG BOR I
- Obr. 4 - Nauhličení materiálu 3R12 - " -
- Obr. 5 - Nauhličení materiálu S31 - " -

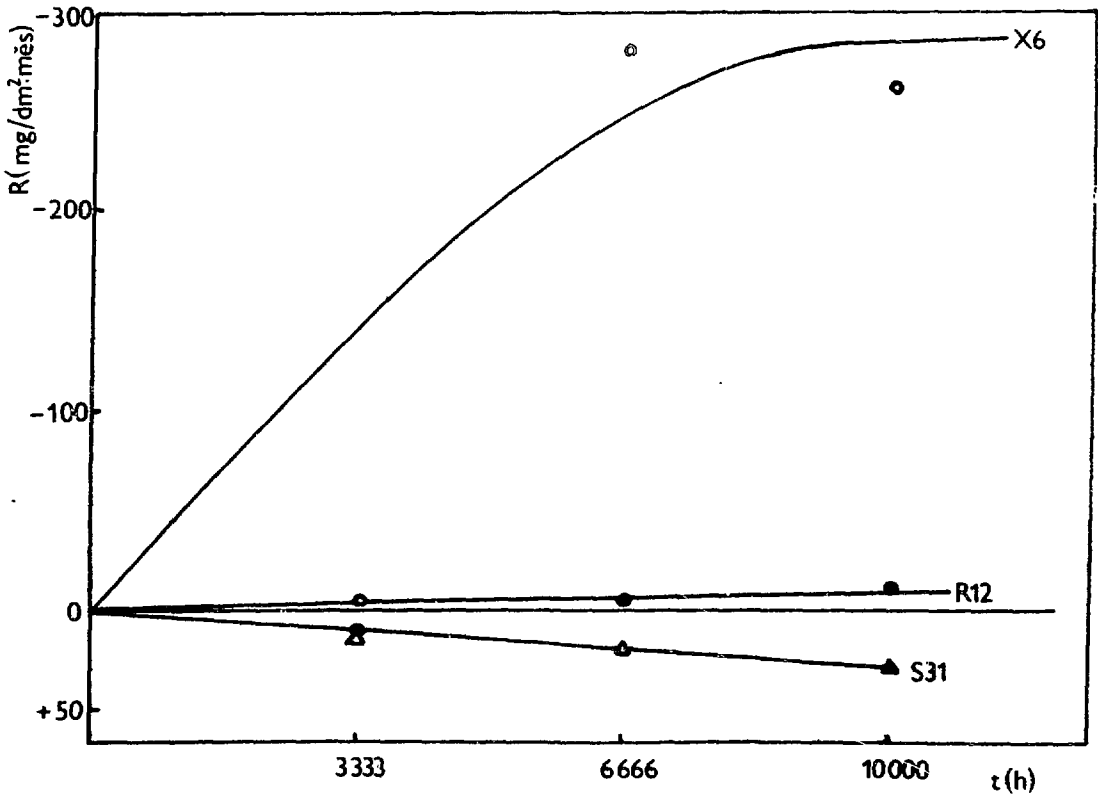
Obr.2

Na obr. 2 je znázorněn průběh rovnoměrné koroze v závislosti na čase, ze kterého vyplývá, že rychlost koroze se bude postupně zmenšovat, takže výše uvedené hodnoty by neměly být překročeny. Lze říci, že rovnoměrná koroze ze strany sodíku neovlivní plánovanou životnost použitých konstrukčních materiálů.
