EVALUACION SOBRE ASPECTOS DE PROTECCION RADIOLOGICA DE SALAS DE RADIODIAGNOSTICO EN EL AREA METROPOLITANA DE LA CIUDAD DE MEXICO.

Departamento de Protección Radiológica

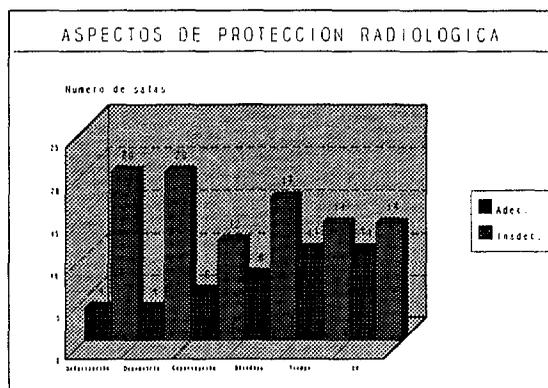
figura 1

En la fig. 1 se muestra un resumen de los resultados obtenidos .
