VUJE-R--G159

Výskumný ústav jadrových elektrární Trnava a.s.

Vedecké vedenie spúšťania JE Mochovce

Súhrnné zhodnotenie
neaktívneho vyskúšania
1. bloku JE Mochovce

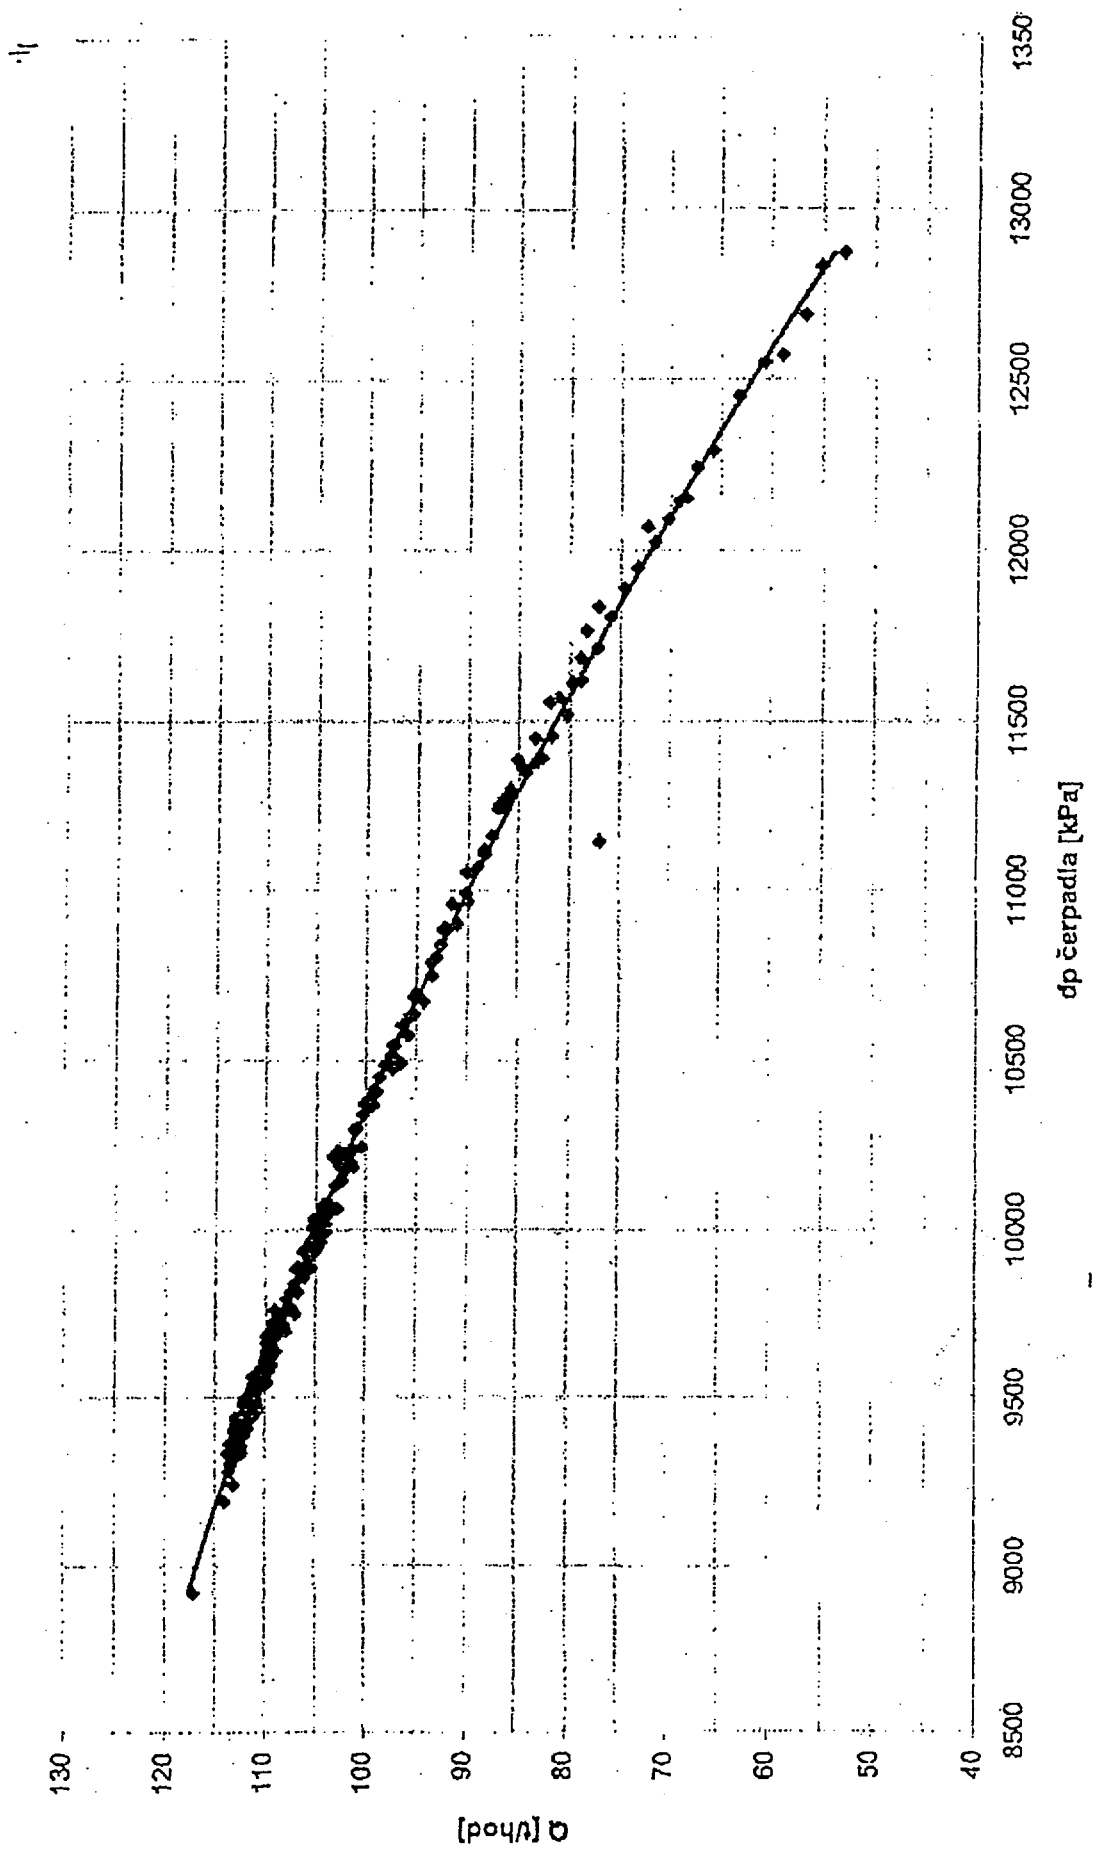
Obr. č. 1-1

Nameraná charakteristika čerpadla plne korešponduje s charakteristikou danou výrobcou. Porovnanie charakteristiky čerpadla s charakteristikou trasy ukazuje, že agregát je spôsobilý dopĺňať do primárneho okruhu:

Q-H charakteristika čerpadla 1JNF21AP001

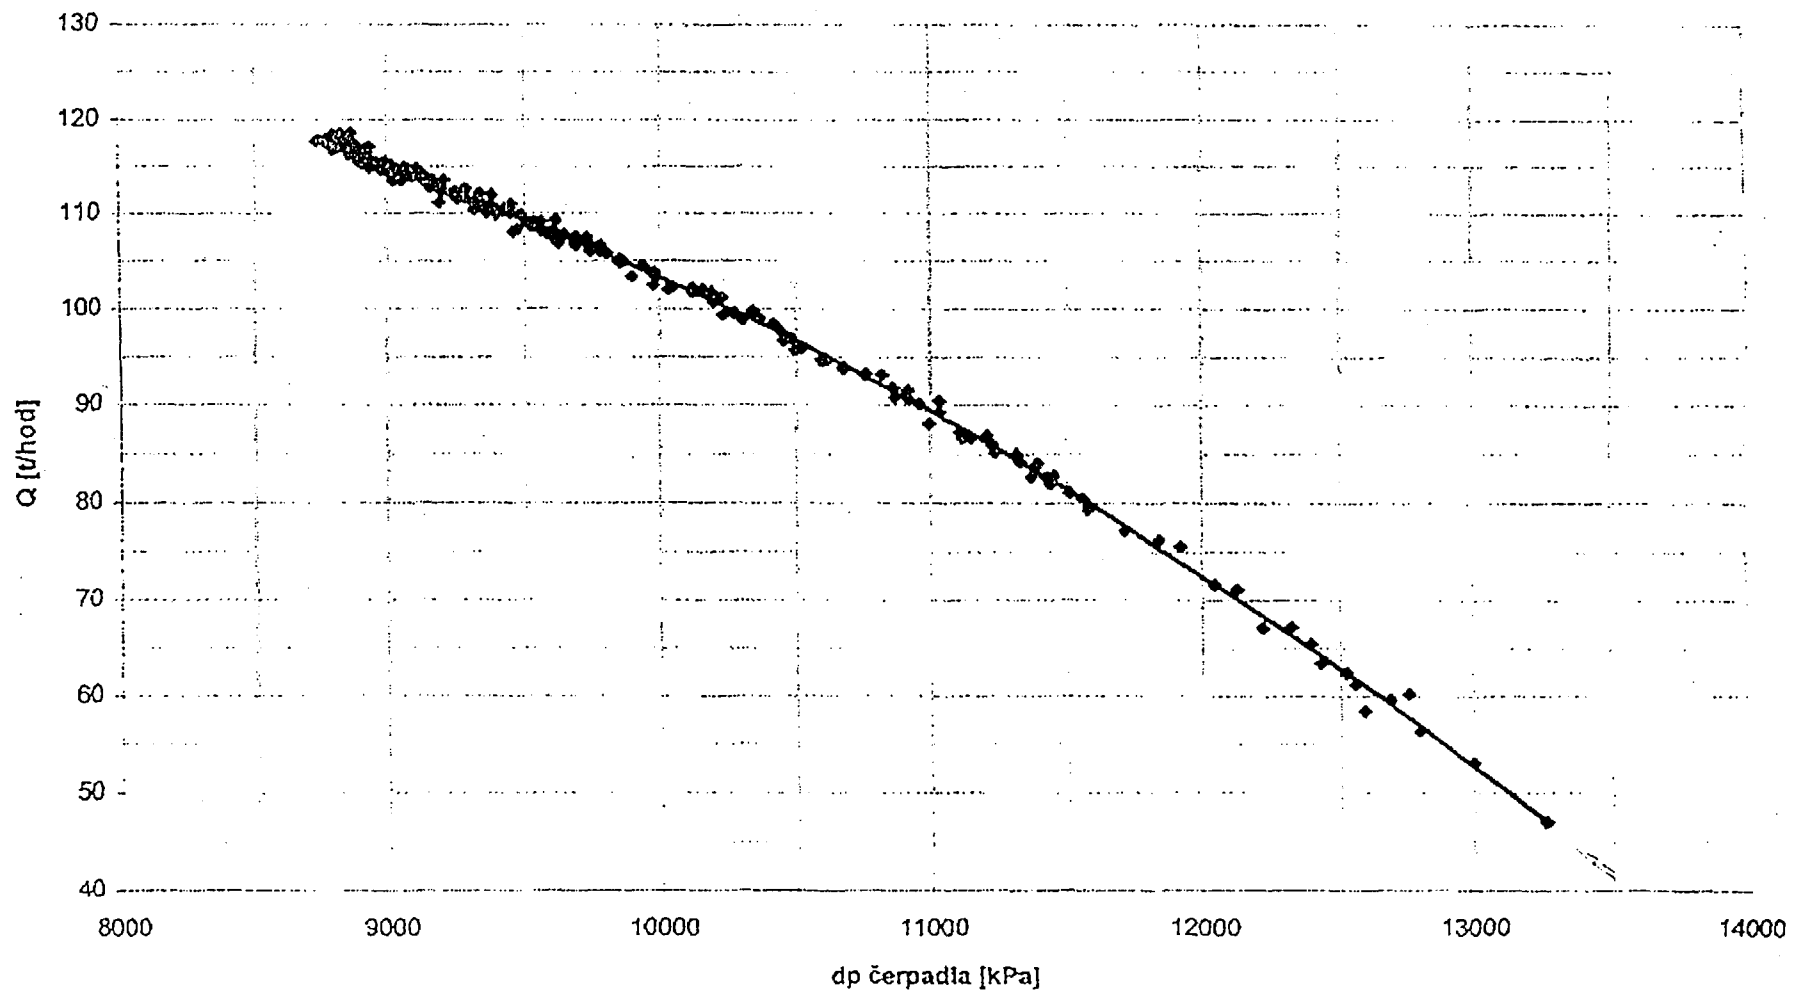
Obr. č. 1-5

Charakteristika čerpadla odpovedá charakteristike danej výrobcou. Jej porovnanie s charakteristikou trasy ukazuje, že agregát je spôsobilý dopĺňať do primárneho okruhu:

Q-H charakteristika čerpadla 1JNF41AP001

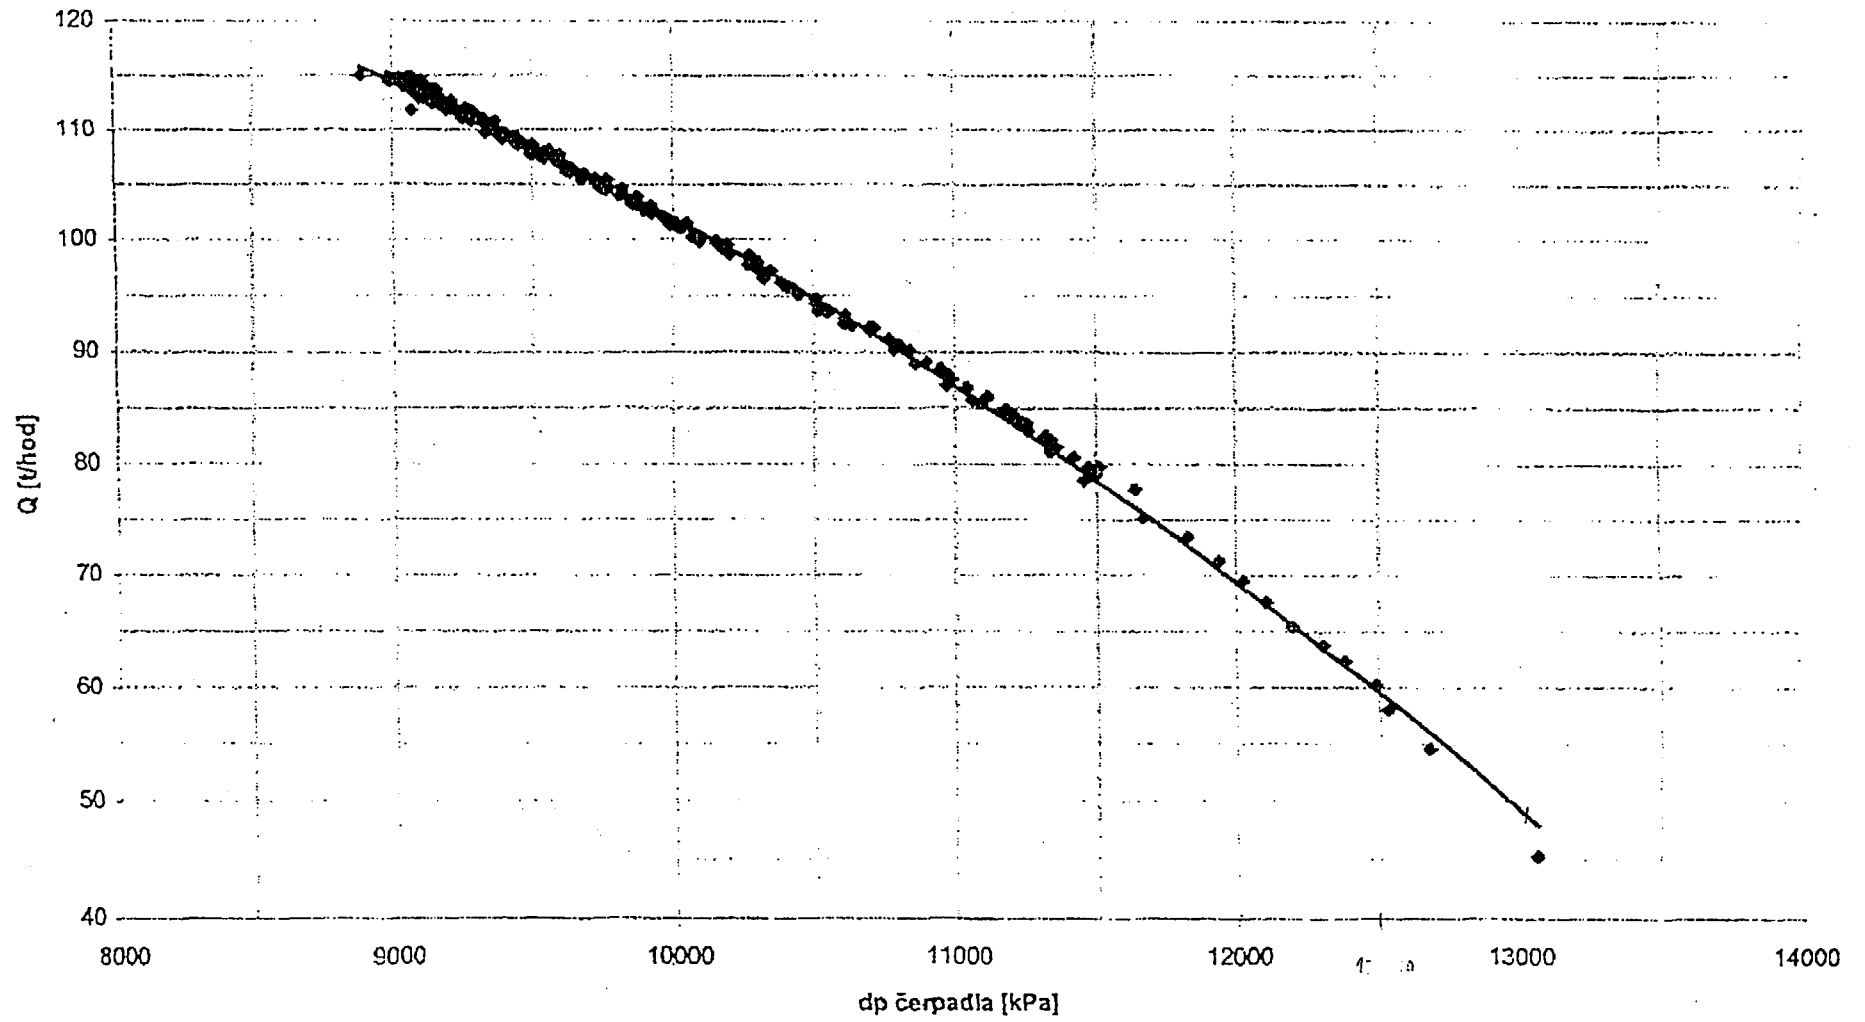
Obr. č. 1-9

Nameraná charakteristika čerpadla korešponduje s charakteristikou výrobcu. Z porovnania charakteristiky čerpadla a charakteristiky doplňovacej trasy vyplýva, že agregát je spôsobilý dopĺňať do primárneho okruhu:

Q-H charakteristika čerpadla 1JNF61AP001

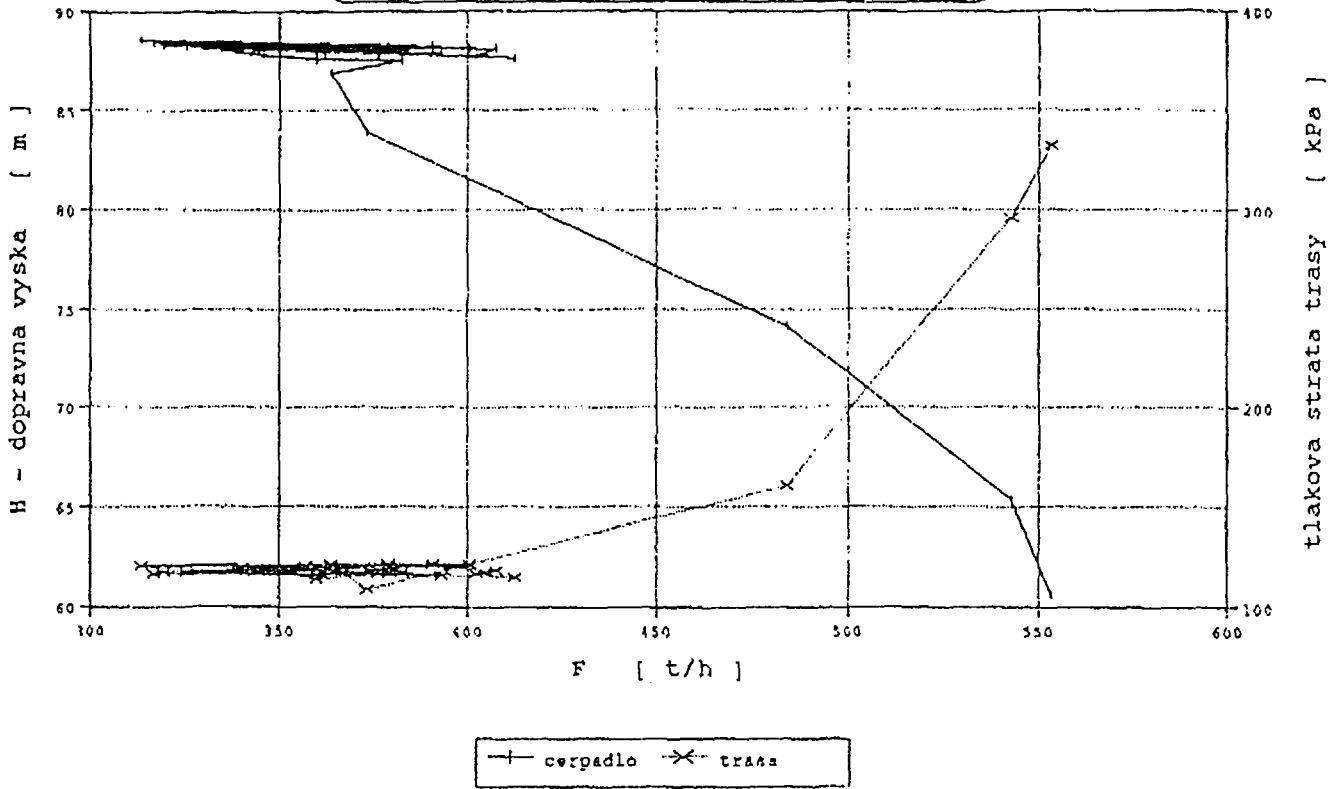
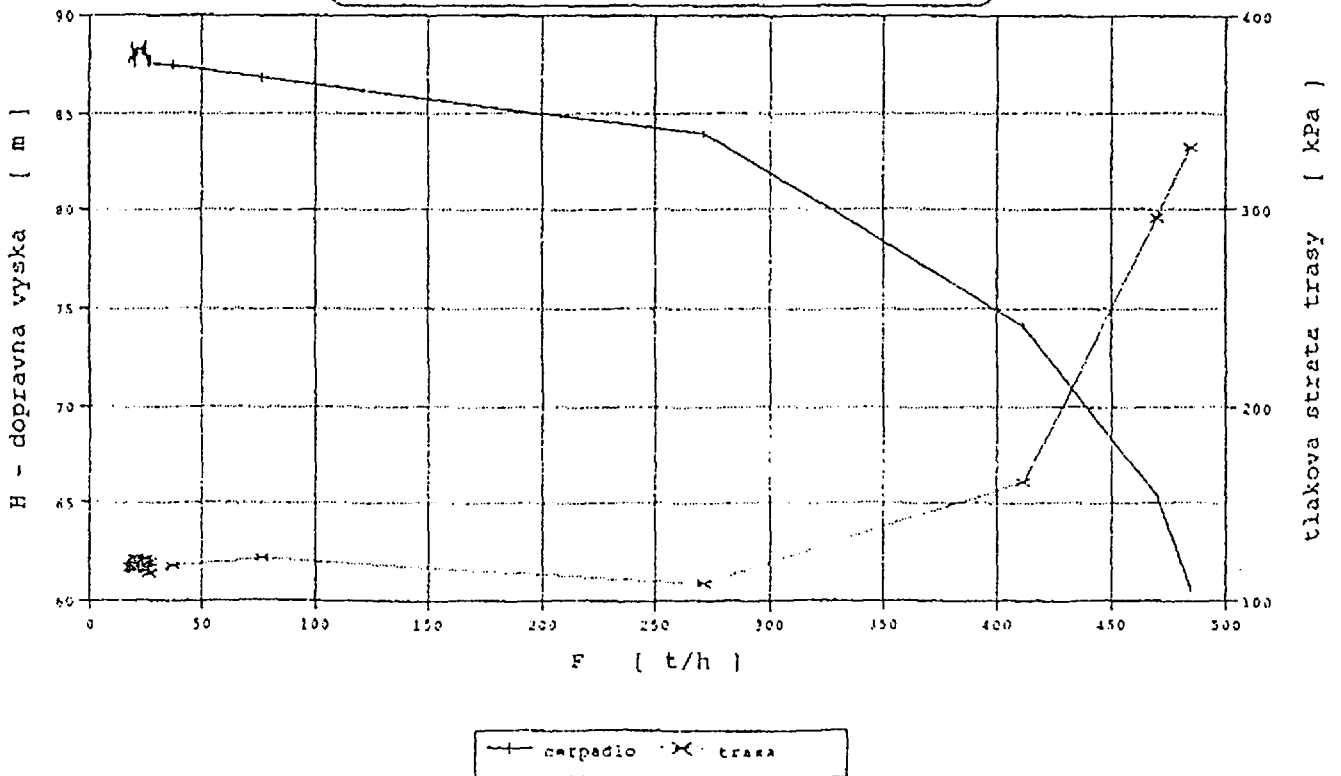
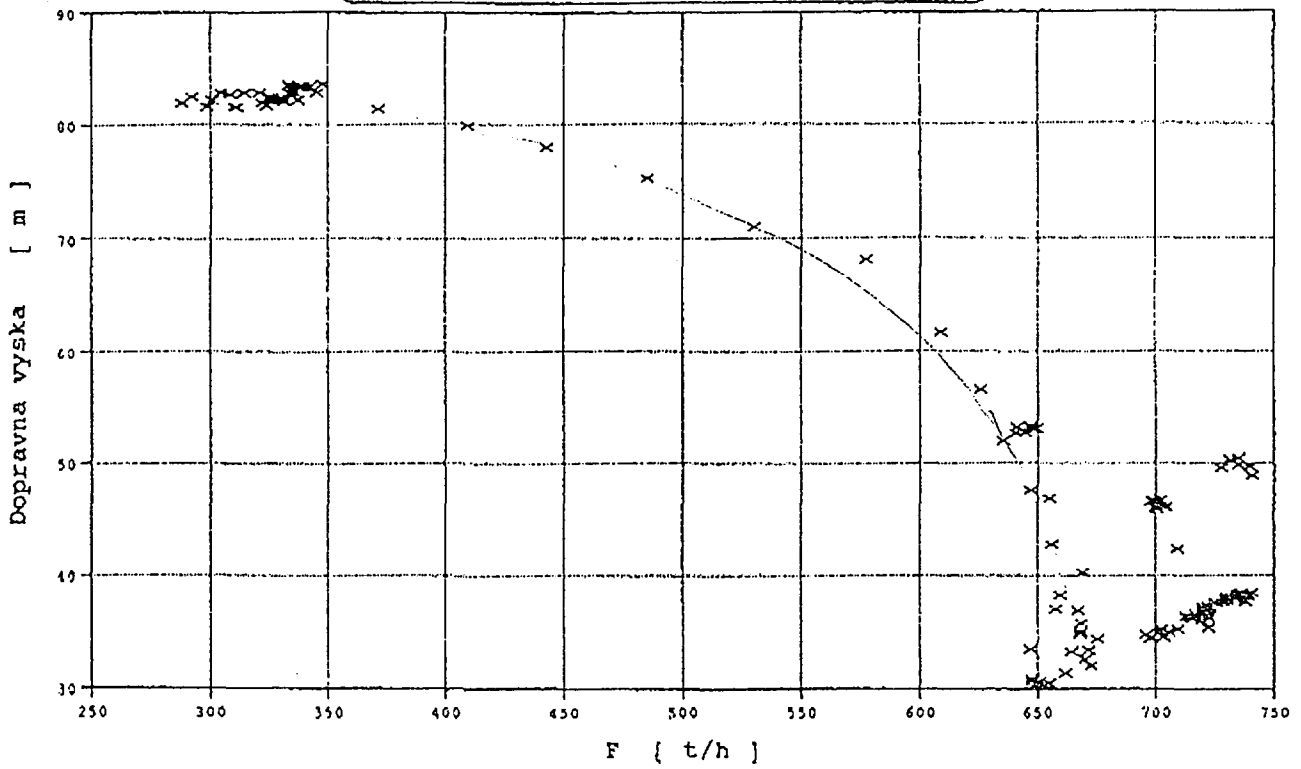
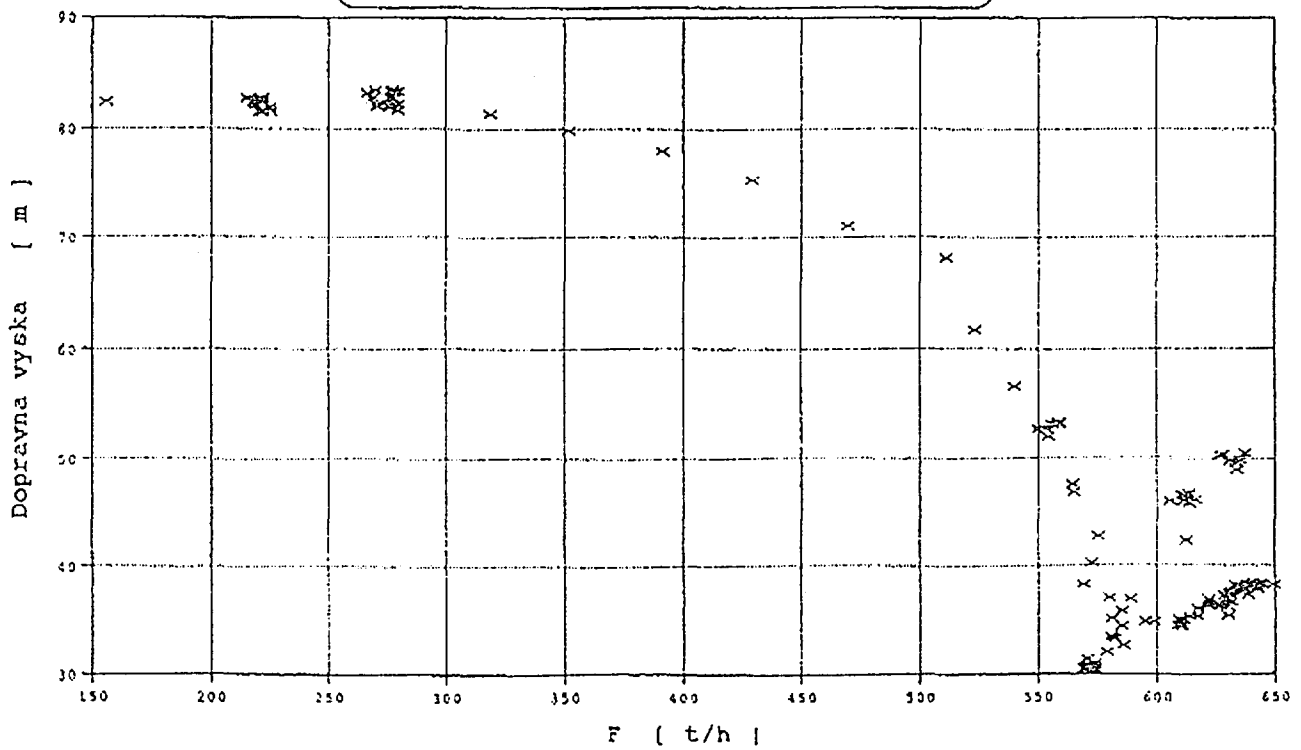
1. Charakteristiky systémov 1 JNG20 a 1JNG60 odpovedajú charakteristikám daným výrobcom a projektom.
2. Namerané výsledky na systéme 1JNG40 poukazujú na závalu v systéme, pre ktorú systém nespĺňa požiadavky vyžadované projektom. Je potrebné vykonať revíziu prietočnej časti systému.

CHARAKTERISTIKA 1JNG41AP001

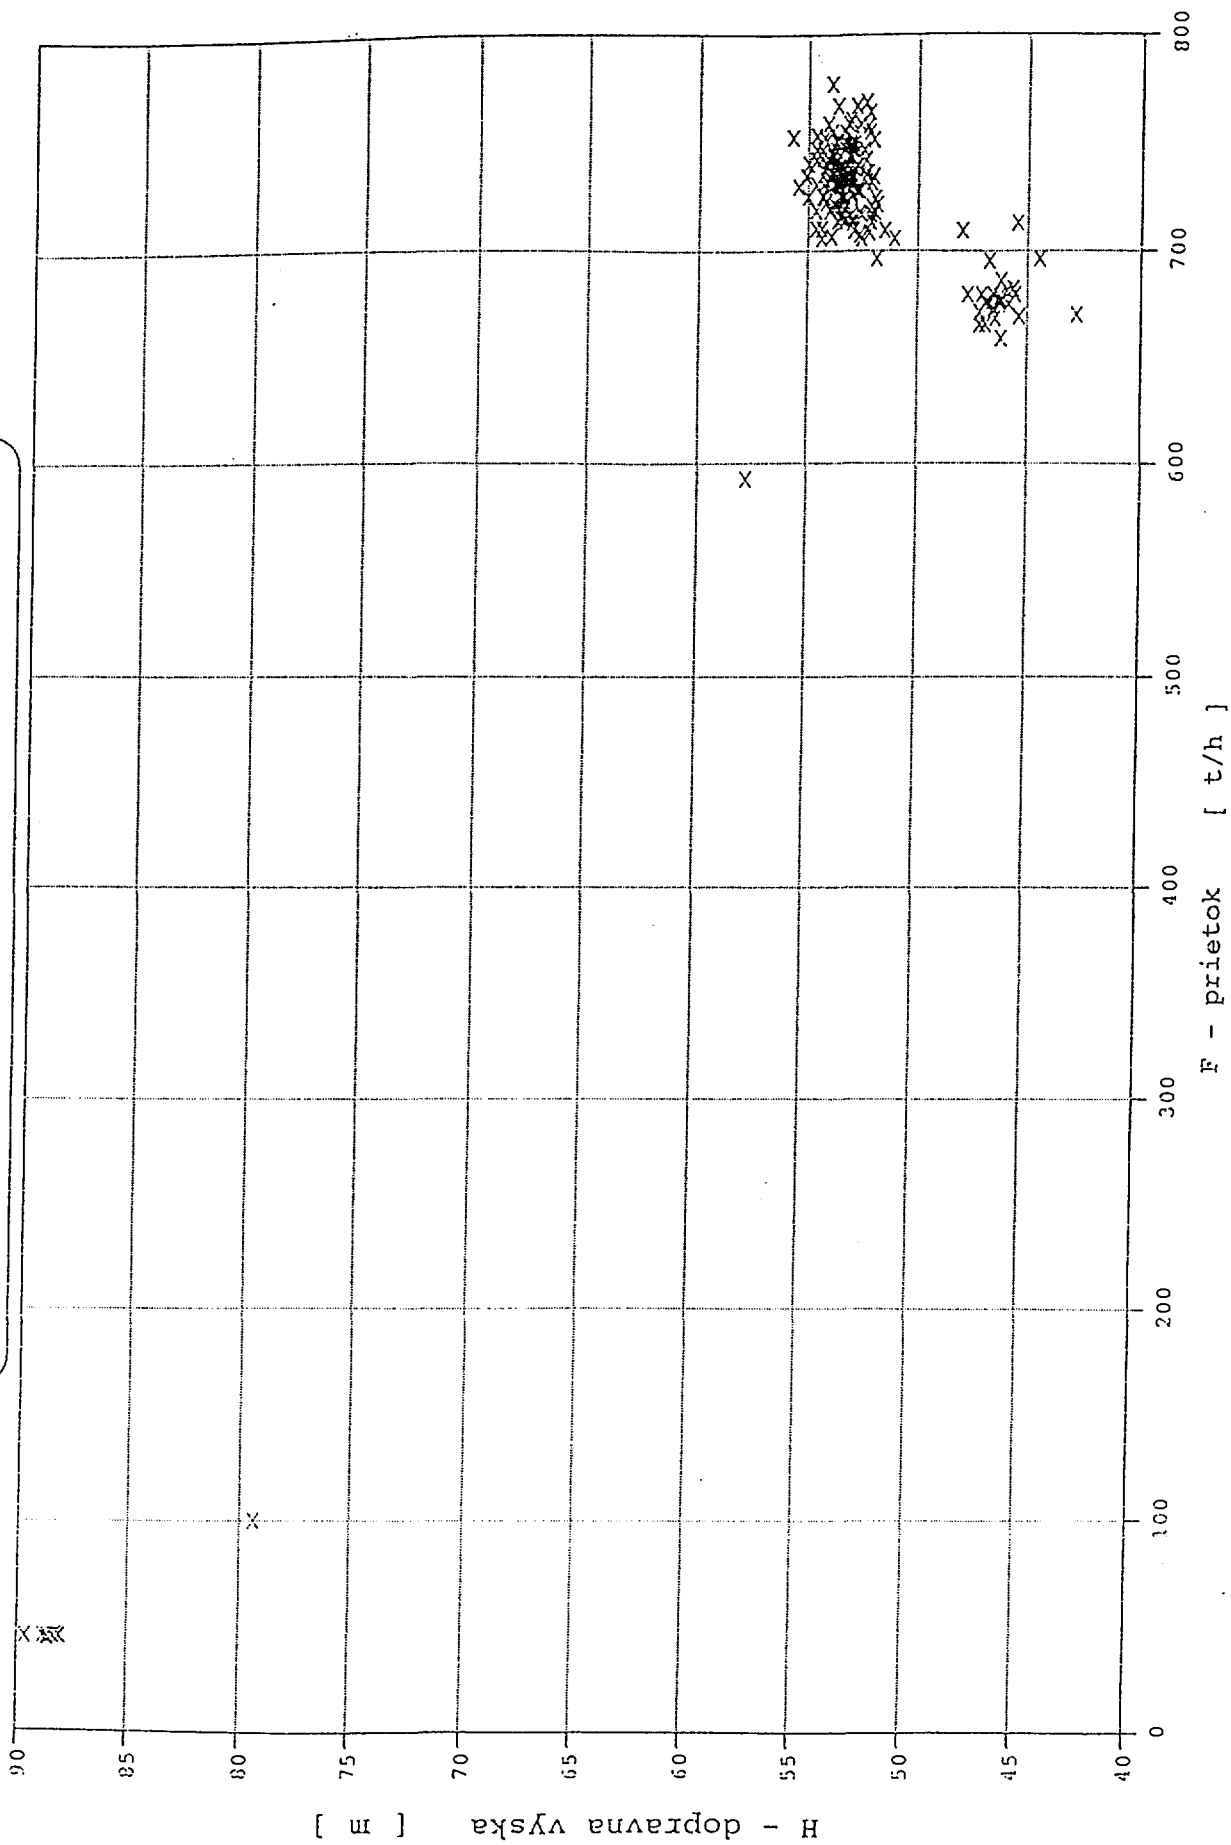
CHARAKTERISTIKA - 1JNG41AP01 - BVP

1. Čerpadlo sa pri prietokoch nižších ako 600 t/hod správa v súlade s charakteristikou dodanou výrobcom. Pri prietokoch nad 600 t/hod tlak na výtlaku rapídne klesá a výkon čerpadla na recirkuláciu a na otvorený reaktor dosahuje hodnotu len asi 800 t/hod, pri výtláčnej výške približne 50 m v. st. Tlak v sání vykazuje stabilné hodnoty, nezávislé od prietoku čerpadla. Pohybuje sa nad 70 kPa.
2. Údaje prietokov z meracej clony a z ultrazvukového prietokomeru korešpondujú.
3. Údaje z odčerpáneho objemu z nádrží IJNG40BB001, 002 ukazujú na maximálny čerpačij výkon čerpadla 744 t/hod. Tento údaj korešponduje s údajmi prietokomerov na hlavnej trase z 18.3.1998 (príloha 3) a so skúškou na recirkuláciu 15.3.1998 (príloha 2).

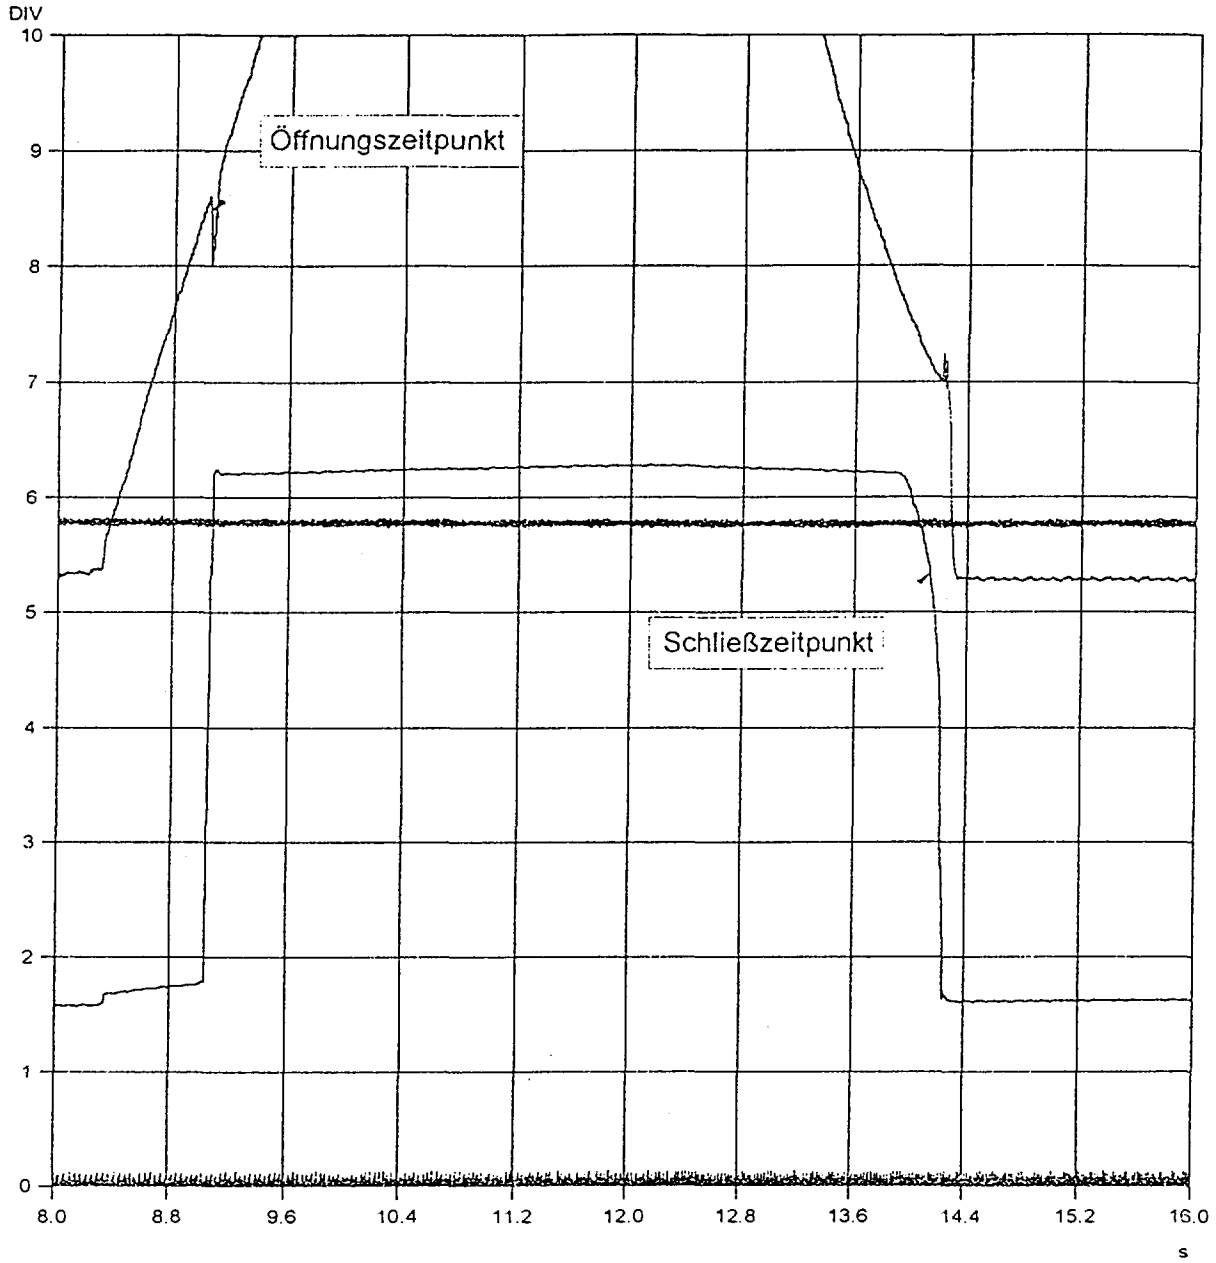
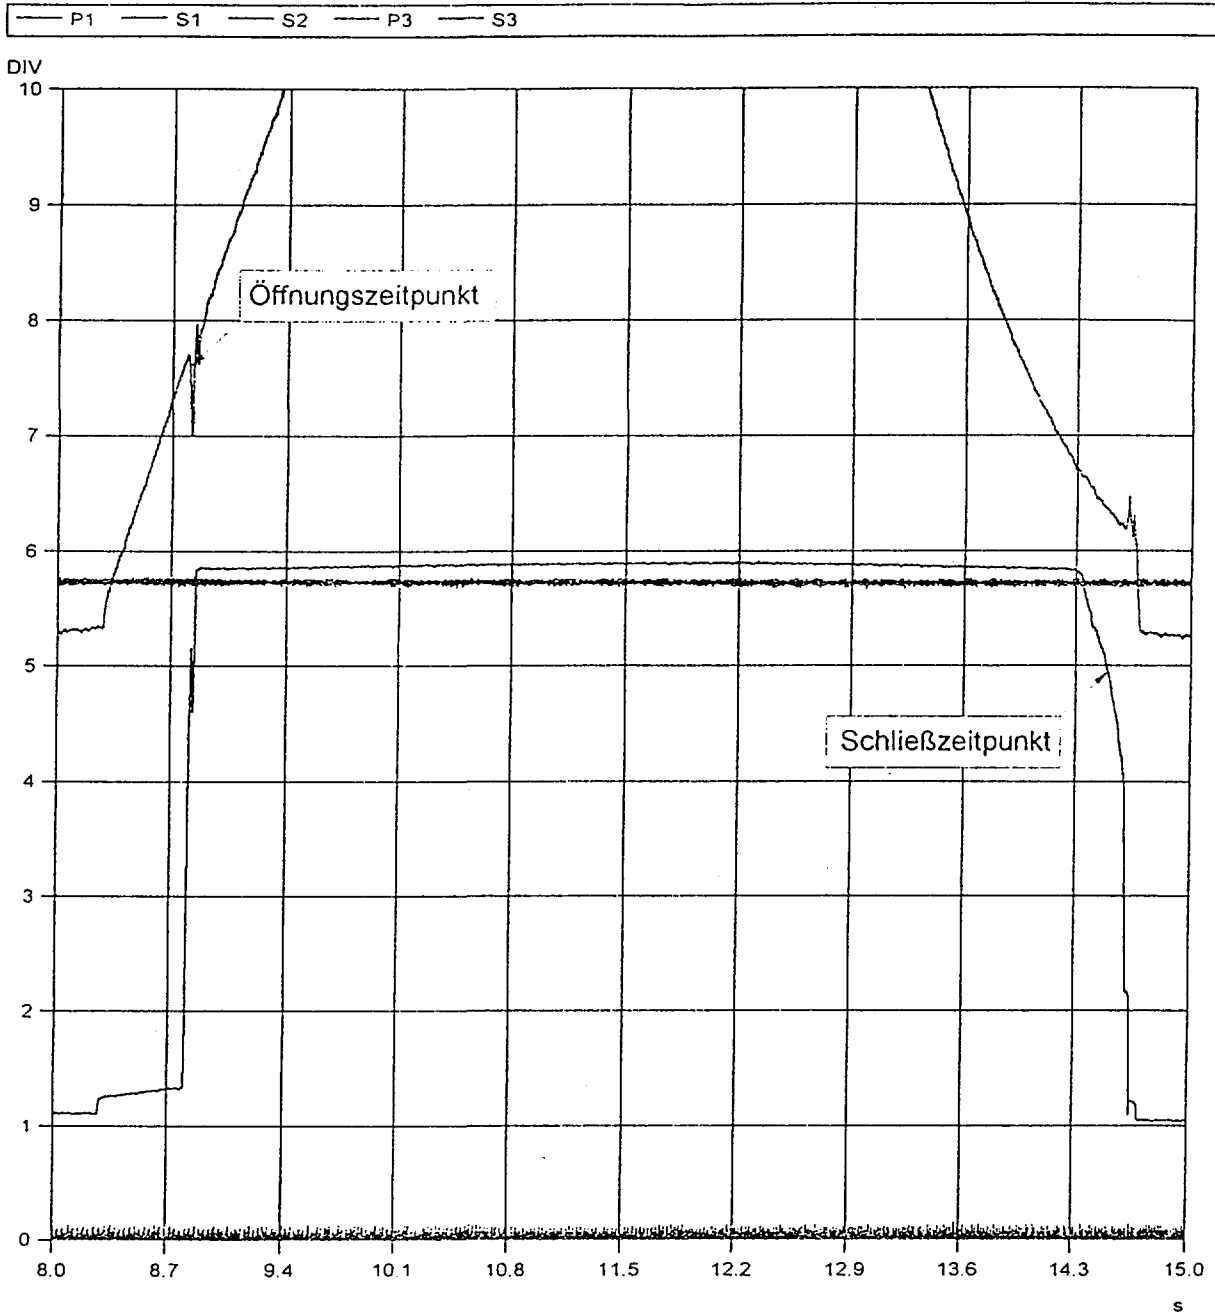
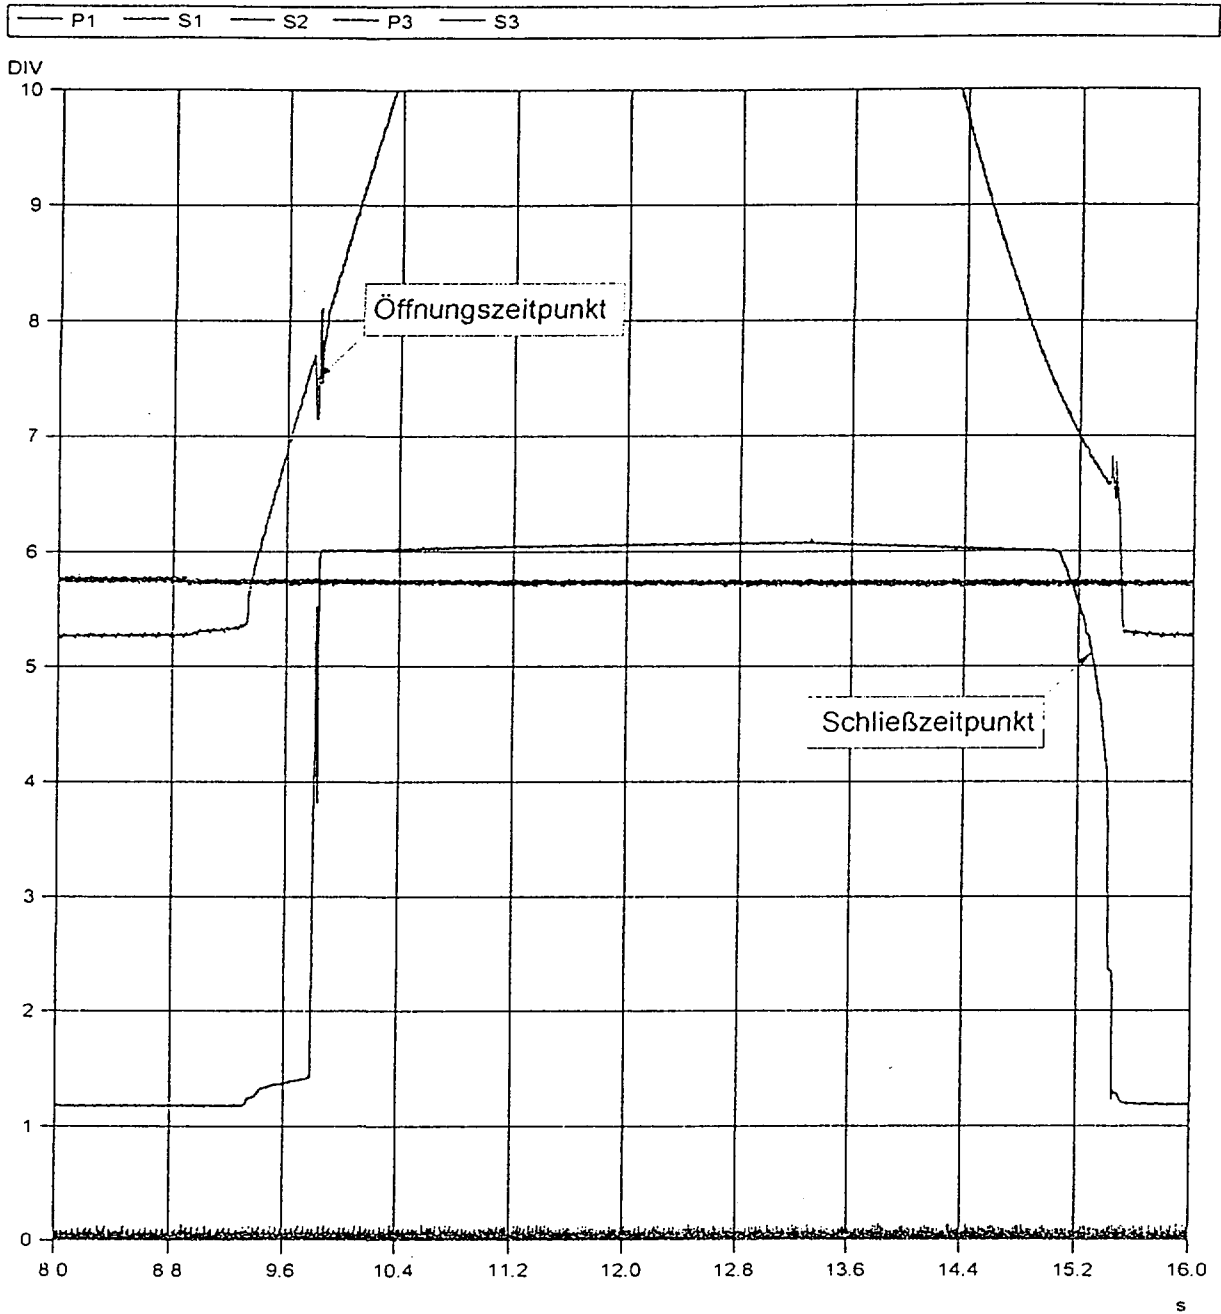
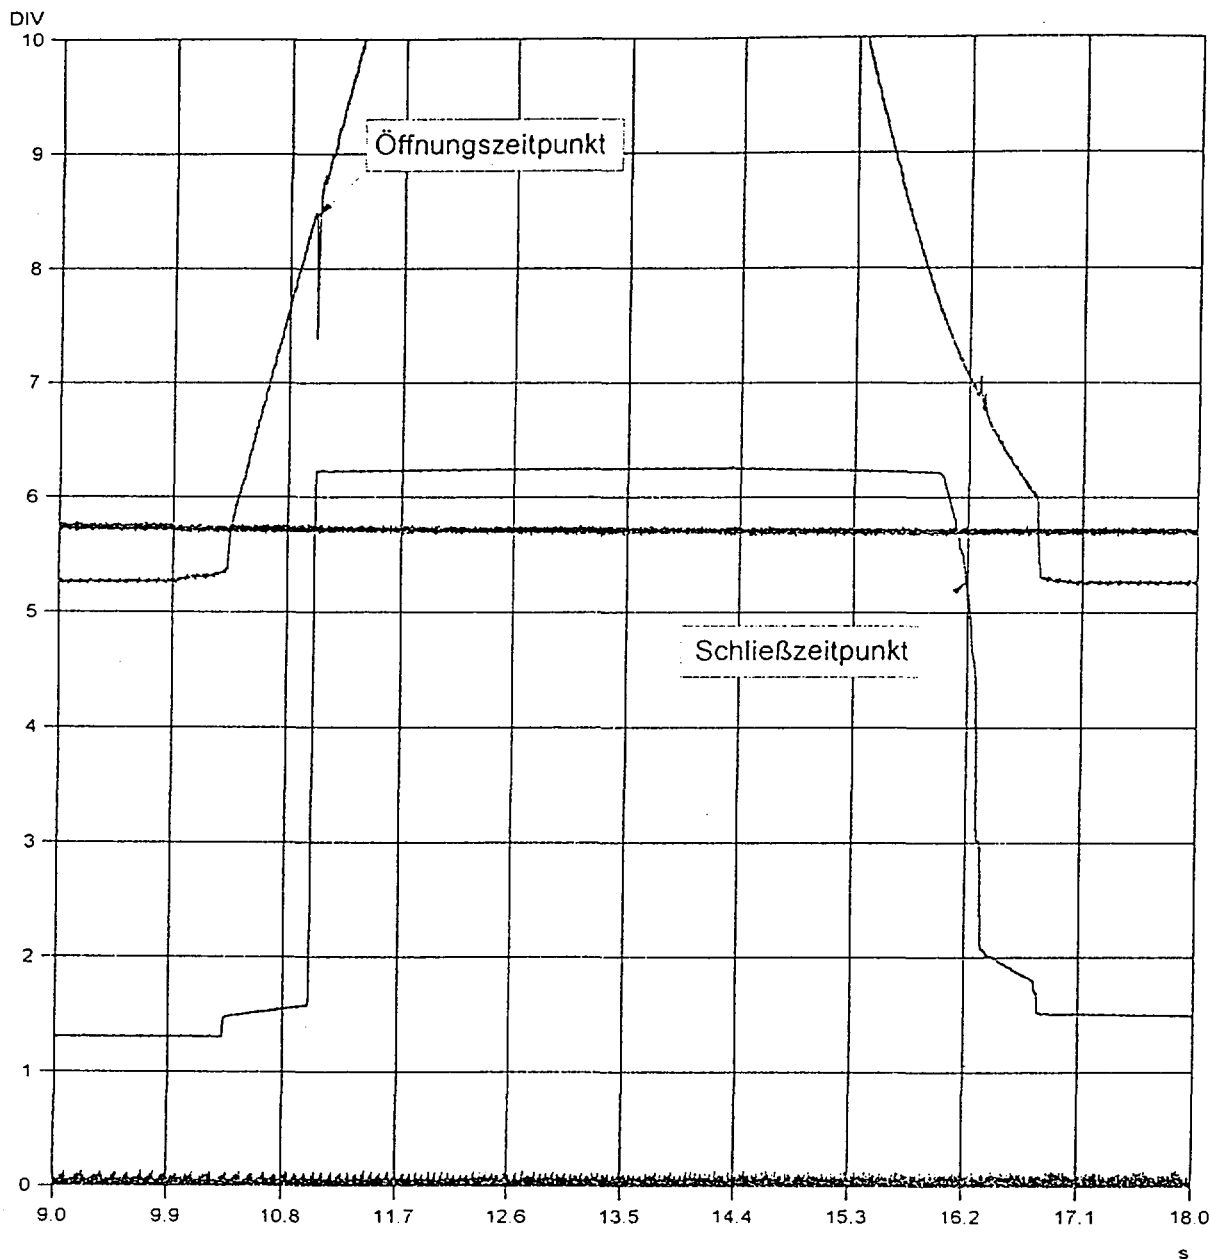
1. Zariadenia uzla PV KO sú síce funkčné a spôsobilé plniť svoju funkciu, ale neotvárajú pri tlakoch uvedených v projekte.
2. Projekt udáva striktné, presné hodnoty tlakov otvárania a zatvárania IPV. Je potrebné doplniť dokumentáciu o dovoľené tolerancie tlaku nastavenia IPV pri prevádzkových podmienkach v boxe PG. Otváracie tlaky v tejto tolerancii budú kritériom správnosti nastavenia IPV, overenej skúškou.
3. Automatiku odľahčovania PO dať do súladu so závernými tlakmi čerpadiel 1JNG a 1KBA tak, aby tieto systémy nespôsobovali zapracovanie automatiky odľahčenia.

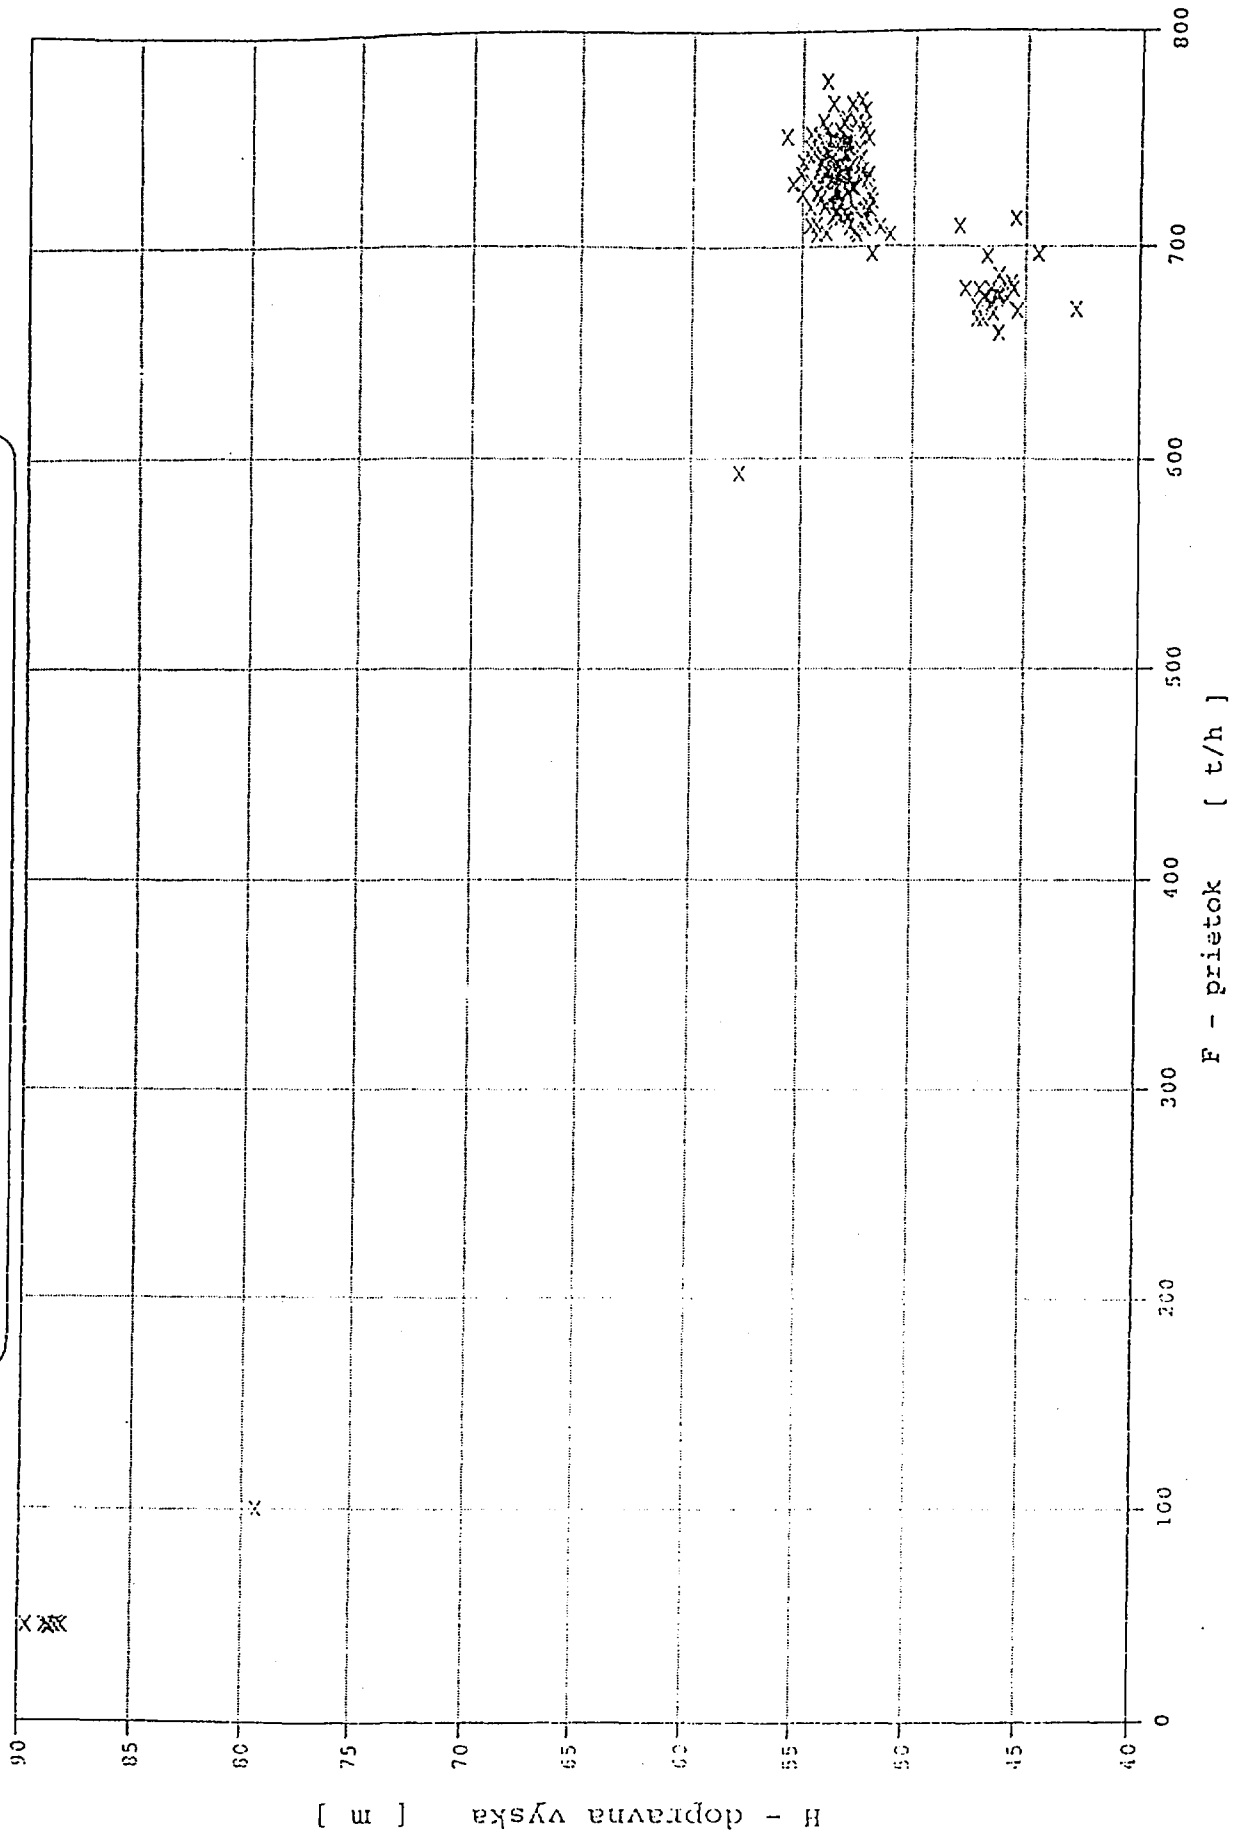
Prioha 4

CHARAKTERISTIKA - 1JNG41AP01 - BVP
