**IT- GSR - 92 - 004**

**METODOLOGIA PARA RESOLVER EL PROBLEMA DE CONTAMINACION EN  
LAPICES DE Co-60 PROCEDENTES DEL CONEA ( ARGENTINA ) PARA LA  
RECARGA DEL IRRADIADOR GAMMA DEL ININ.**

**DEPARTAMENTO DE PROTECCION RADIOLOGICA**

**JULIO DE 1992**

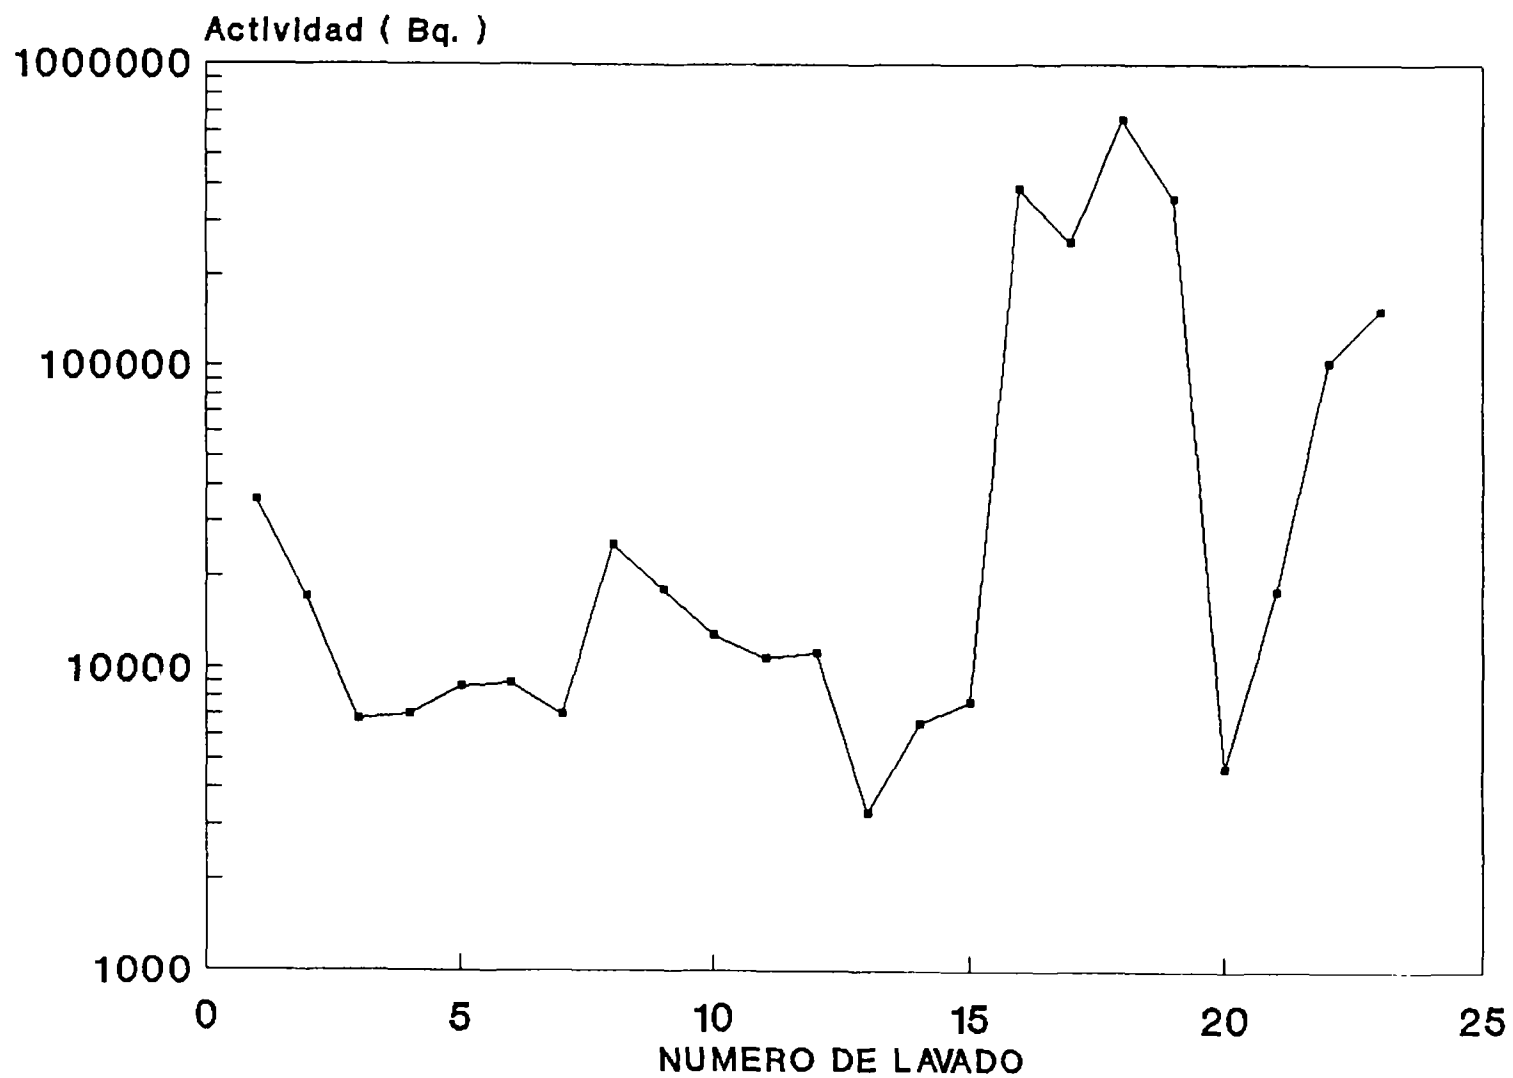
Los resultados de los lavados con EDTA se presentan en la figura 3. Como se observa los valores de la actividad variaron de manera no predecible, en un intervalo que va de 3,331 Bq hasta un valor máximo de 658,590 Bq. Es claro que la contaminación no disminuyó, tendiendo en algunos casos a incrementarse de manera notable, lo cual pudo deberse a la acción del EDTA que removió la contaminación.

Figura 3.- Actividad de Co-60 en muestras obtenidas de lavados del contenedor con EDTA al 2%

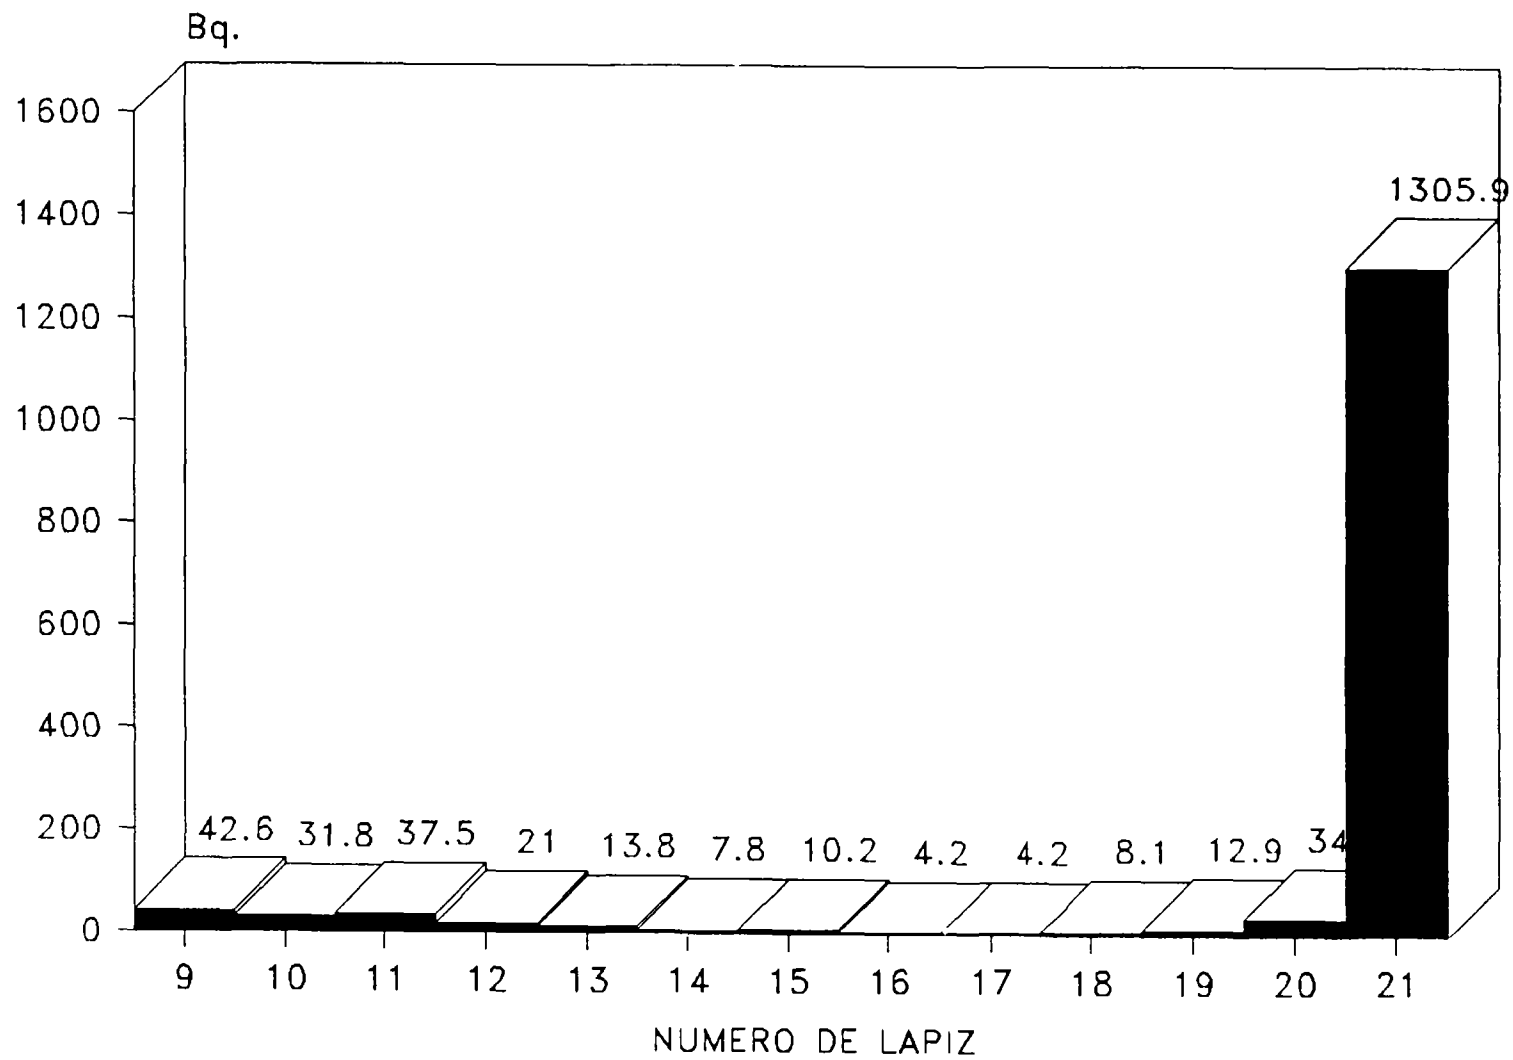
El 28 de febrero de 1992 se inicio con las pruebas de fuga a cada uno de los 13 lápices finalizando esta actividad el 2 de marzo de 1992, obteniéndose los resultados mostrados en la figura 7. Como puede observarse, a excepción del lápiz identificado con el número de serie 021, todos

presentaron actividades por debajo de los 50 Bq. El lápiz 021 presentó una actividad de 1,306.2 Bq  $\pm$  6.8 %, valor que supera lo establecido en la misma norma

Figura 7.- Resultados de las pruebas de fuga de los lapices

Siguiendo con el procedimiento de trabajo, se realizó un segundo tallado del lápiz 021 con el objeto de reducir la posible contaminación superficial. Posteriormente se le realizó una segunda prueba de fuga, obteniéndose 173.4 Bq  $\pm$  12.3 % . Dado que este valor no superó el límite de 185 Bq, pero era muy cercano, se decidió realizarle un tercer tallado, y una tercera prueba de fuga, la cual dió como resultado 218.1 Bq  $\pm$  14.8 % . Debido a ello, se realizó un cuarto tallado con su prueba de fuga correspondiente resultando 174.3 Bq  $\pm$  12.3%. En virtud de que este ultimo valor no superó el límite se determino utilizar este lápiz para la recarga.

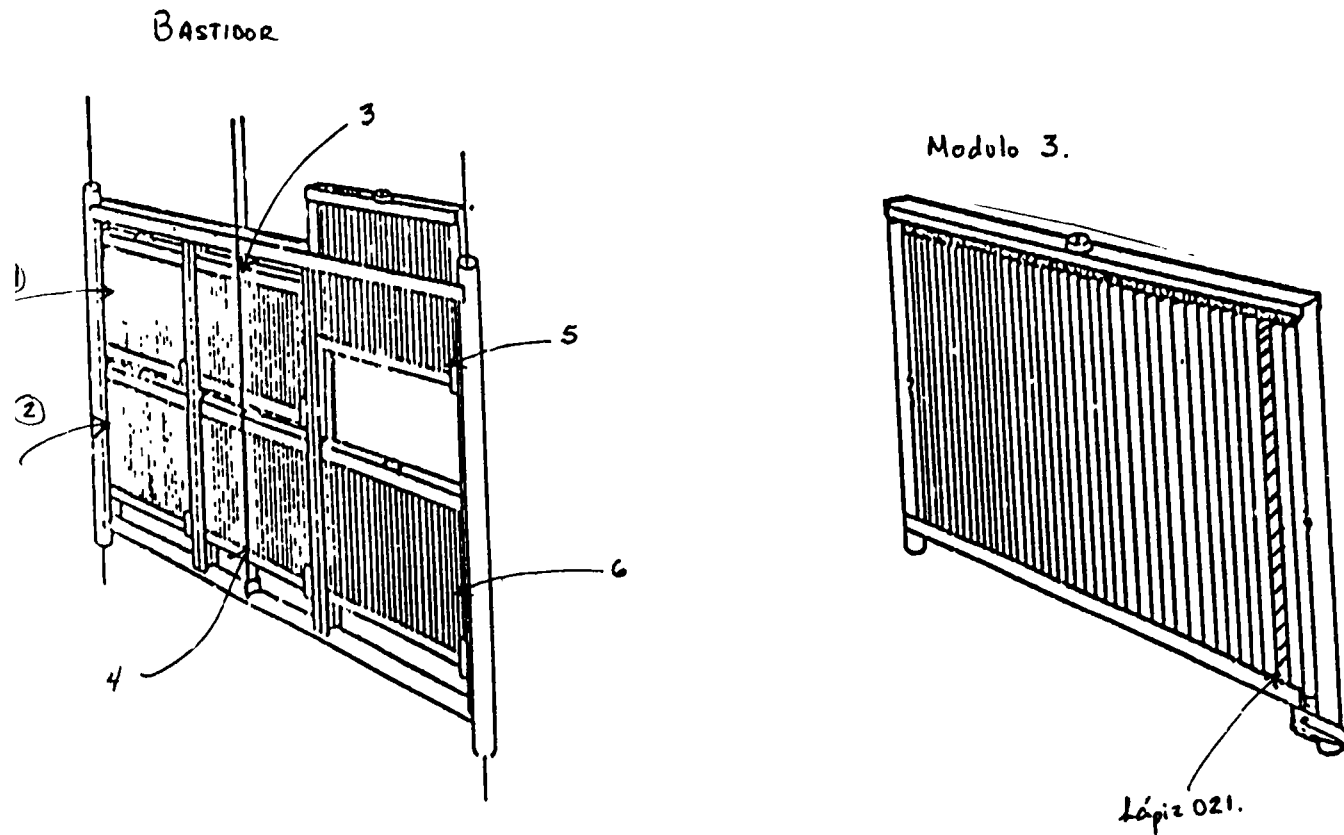
Los lápices de la recarga quedaron distribuidos en el bastidor conforme al esquema mostrado en la figura 8, la posición del lápiz 021 se presenta en la misma.

Figura 8. Esquema de la posición del lápiz 021 en el bastidor del irradiador despues de la recarga.

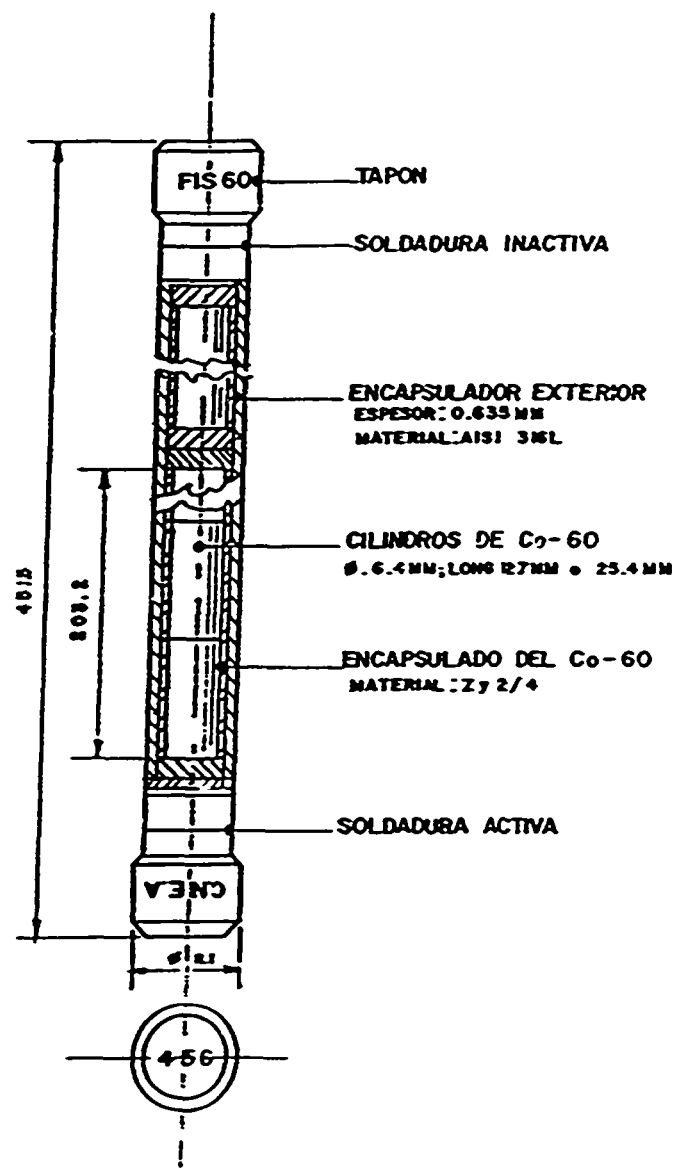
Los valores obtenidos de las pruebas de fuga realizadas en el lápiz 021 sugieren la existencia de escape de material radiactivo del encapsulado del lápiz( ver figura 9 ) ó bién contaminación transferible que se desprendía de la superficie del lápiz al realizar los tallados y por efecto del EDTA al efectuar las pruebas de fuga. Se decidió entonces dar un seguimiento de la concentración de Co-60 en las

Figura 9. Corte de un lapiz de Co-60, se muestran las diferentes partes que lo componen.

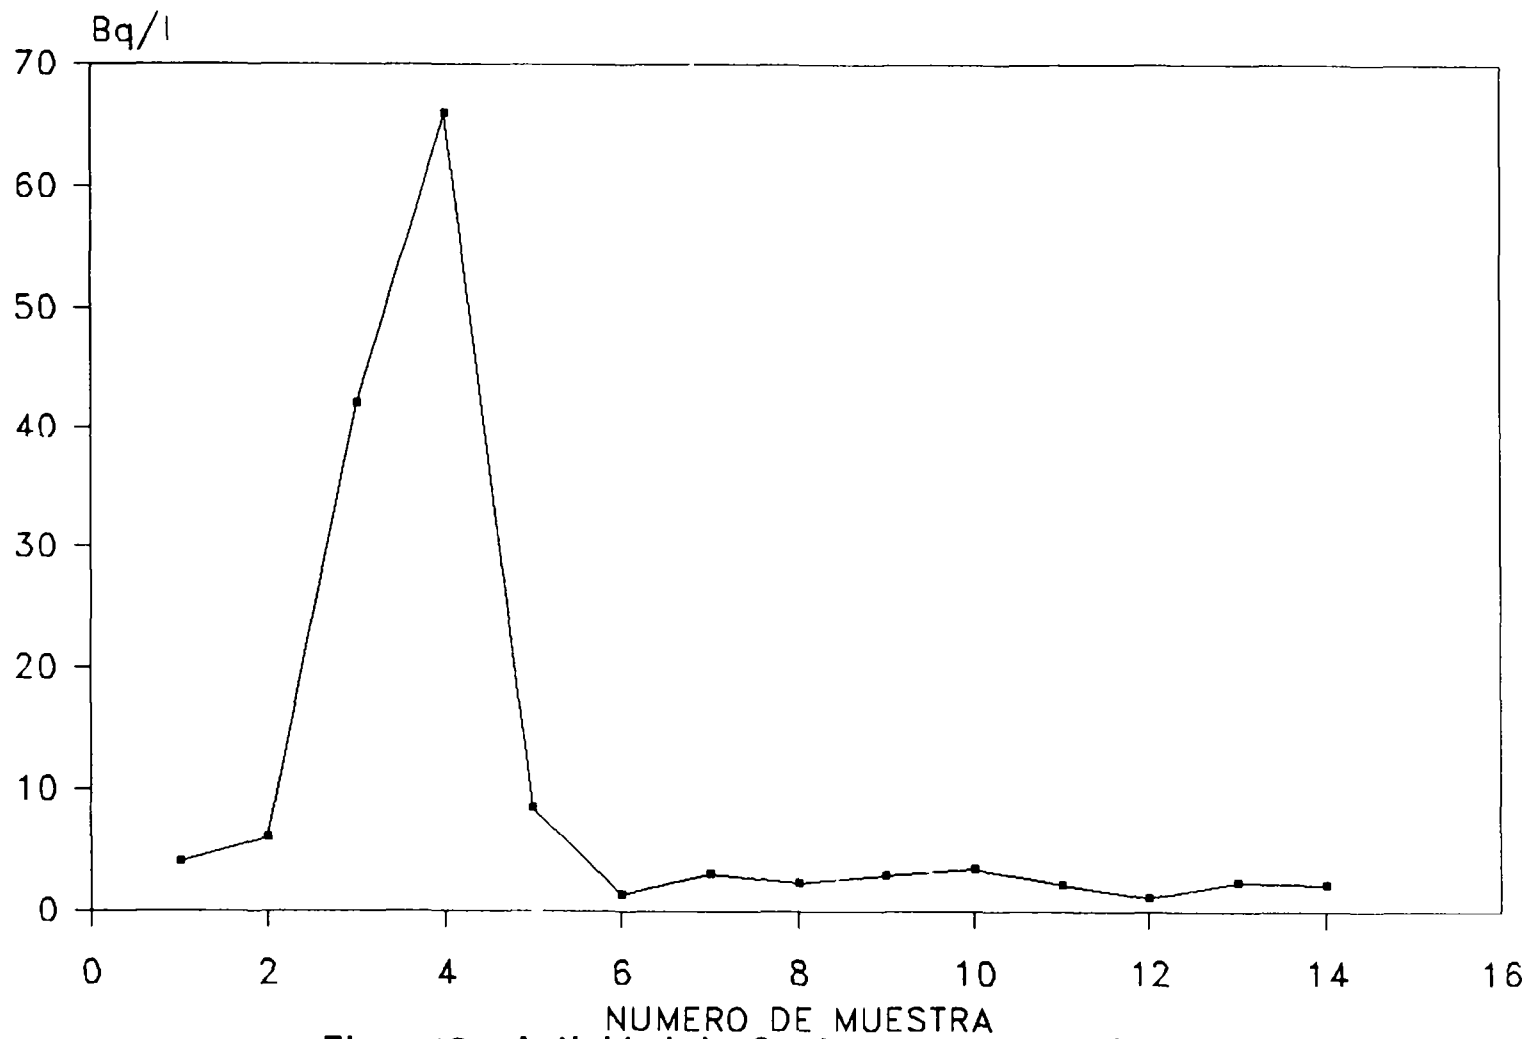
Los resultados de la actividad de las muestras de agua de la piscina, obtenidas en un período de 6 semanas se muestran en la figura 10. Como puede observarse, el nivel de contaminación comenzó a incrementarse después de realizarse la recarga alcanzando un valor máximo de  $66 \text{ Bq/l} \pm 9.2 \%$  el día 30 de marzo. Es importante aclarar que era difícil tomar las muestras de agua en los mismos puntos de la piscina, de tal manera que se opto por muestrear en 6 puntos de la misma, 3 de ellos a cada lado de la fuente, reportandose el valor promedio de las concentraciones de Co medidas en las muestras.

Una vez detectado el incremento de contaminación, se sospechó que el lápiz 021 continuaba presentando problemas, de tal manera que se procedió a realizarle una nueva prueba de fuga ( 30 de marzo ) siguiendo los procedimientos anteriormente descritos. EL resultado fue una actividad de  $922,500 \text{ Bq} \pm 5.6 \%$  , esto apoyó la hipótesis planteada inicialmente de que podría existir escape de material radiactivo del lápiz 021, por lo que el mismo 30 de marzo se procedió a confinarlo en el contenedor F-168 que tuvo que introducirse en la piscina. Para asegurarse que este era el único lapiz problema, se continuó con la observación del agua de la piscina. La contaminación se redujo de manera gradual hasta los valores de referencia que se tenían antes de iniciar las labores asociadas con la recarga como se observa en la figura 10. El 11 de abril se retira el contenedor con el lapiz 021 de la piscina para ser devuelto

Figura 10.- Actividad de Co-60 en muestras de agua de la piscina del JS-6500.

al proveedor. El 29 de abril se cambian resinas y filtros de carbon de la planta de tratamiento de agua, de tal manera que el dia 1 de mayo el irradiador se encuentra en condiciones de operación normal.
