RELATÓRIO TRIMESTRAL

PERÍODO: OUTUBRO DE 2023 A JANEIRO DE 2024

OBRAS DE DESCARACTERIZAÇÃO DE BARRAGENS ALTEADAS PELO MÉTODO DE MONTANTE

DIQUES MINERVINO E CORDÃO NOVA VISTA

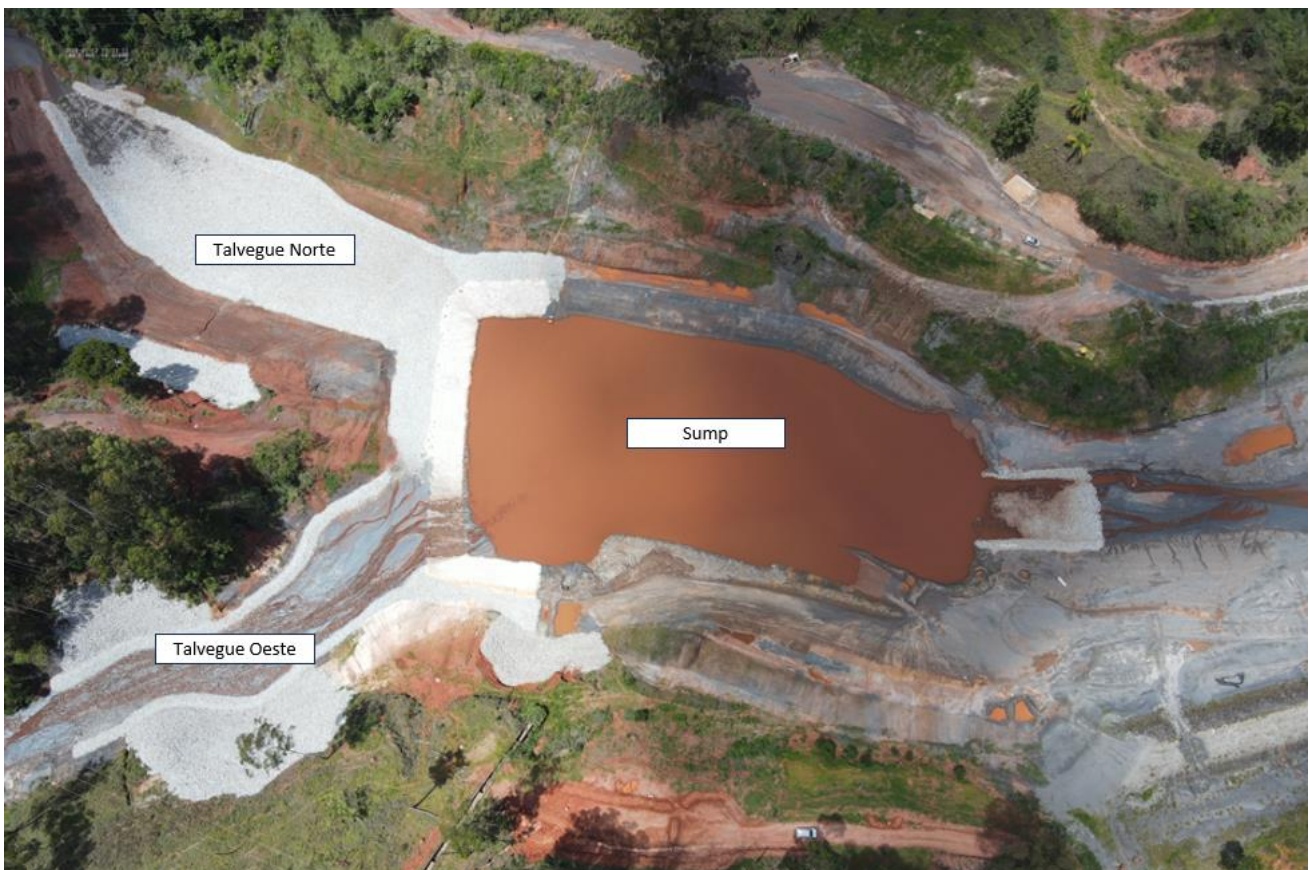
Figura 3. *Sump* – Foto de 12/01/24 – Execução da *Sump*.

Na **Figura 3** pode ser observado a situação atual da região do *sump* (diqúe Minervino). A obra foi preparada e paralisada para a passagem do período chuvoso.

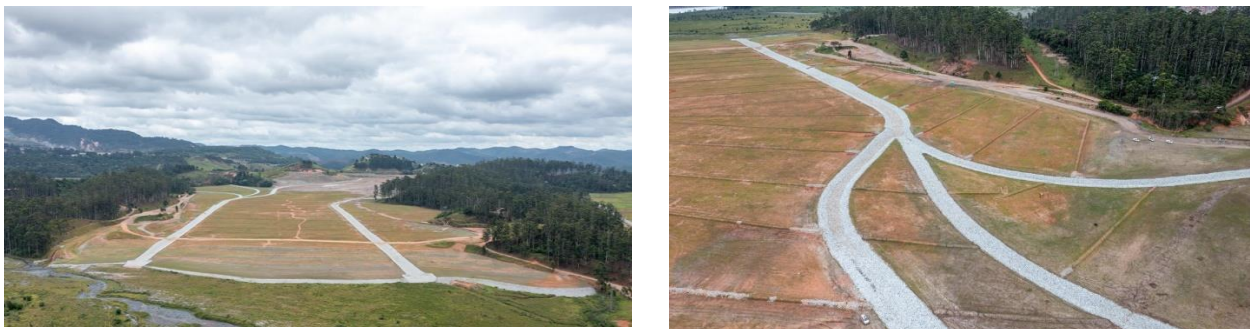
Figura 11. Implantação dos canais periféricos de drenagem, CP 01 e CP 02 - Dique 2, concluída em outubro de 2023. Fonte: Vale, 2024.

As drenagens implantadas no Dique 2 se encontram em bom estado de conservação e possuem capacidade adequada para realizar o correto direcionamento das águas. Cabe mencionar que toda água proveniente da bacia de contribuição da área da descaracterização do Dique 02 é direcionada para a barragem Pontal.

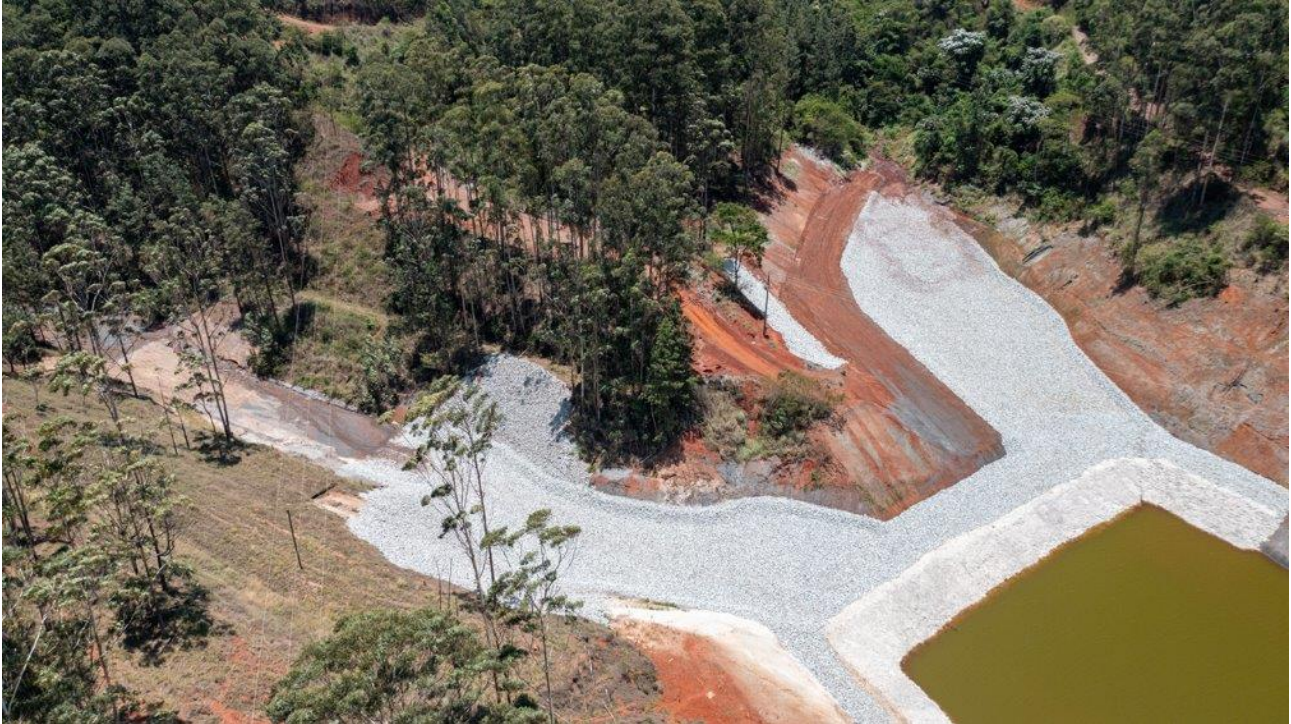
Foto 1. Canais de drenagem de água para o sump- Dique Minervino. Fonte: Vale, 2024.

Já no Dique Minervino, conforme mencionado no relatório anterior, as obras de aplicação de agregados para revestir talvegues naturais de contribuição do *sump* foram finalizadas no mês de outubro de 2023, conforme a seguir.

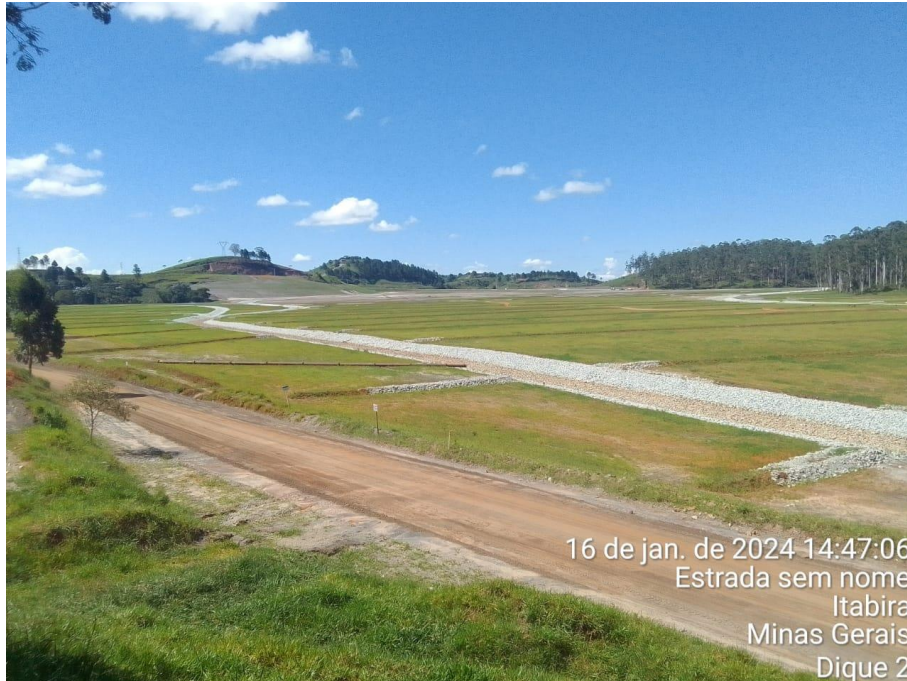
Foto 4. Recomposição da vegetação finalizada em outubro de 2023 – Dique 2. Fonte: Vale, 2024. Nota-se o sucesso da metodologia de plantio empregada e que não há solo exposto no local.

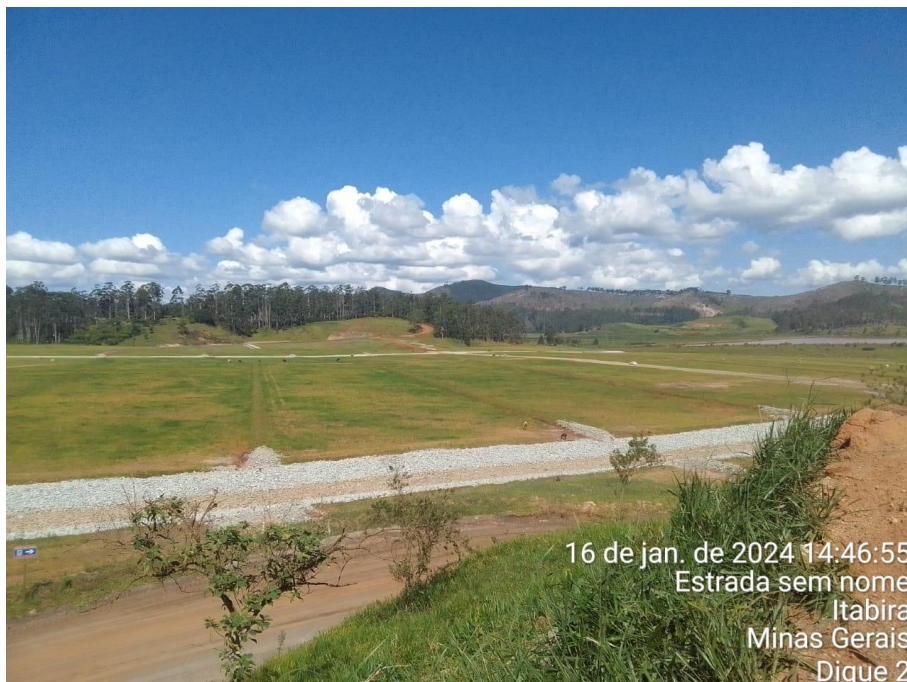
Foto 5: Recomposição da vegetação finalizada em outubro de 2023 – Dique 2. Fonte: Vale, 2024. Nota-se o sucesso da metodologia de plantio empregada e que não há solo exposto no local.

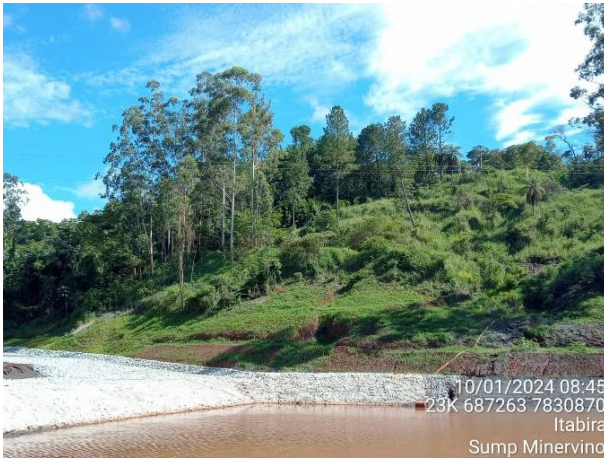
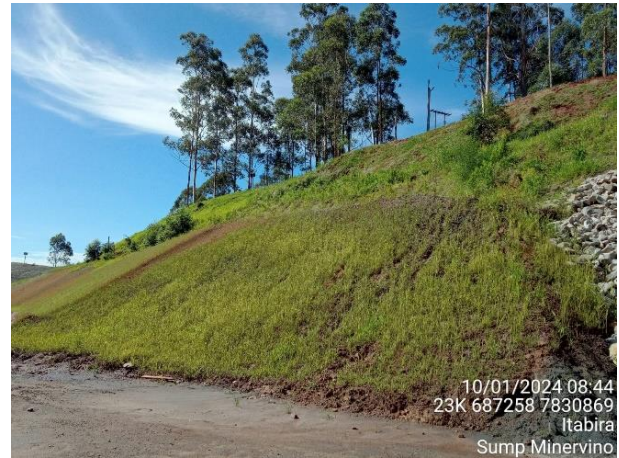
constatação do progresso favorável na revegetação dos taludes do *Sump* Minervino, conforme documentado em registros fotográficos.

Foto 6 e Foto 7. Desenvolvimento da Aplicação de hidrossemeadura com biomanta em taludes como medida de contenção de processos erosivos – Sump Dique Minervino. (VALE, 2023).

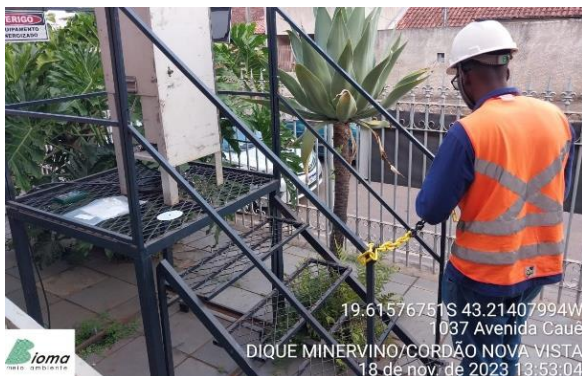
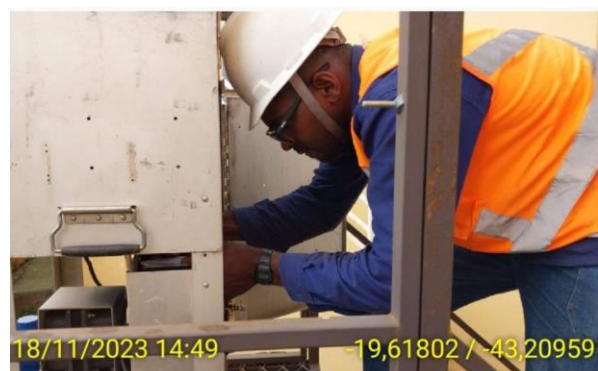
As imagens a seguir apresentam o registro fotográfico dos dias em que as medições foram superiores aos limites supracitados (**Foto 10 e Foto 11**) e os resultados dos monitoramentos ocorridos para o período em tela (**Figura 17 a Figura 19**).

Foto 10 e Foto 11: Monitoramento da qualidade do ar em 18/11/2023 QAr-5. Fonte: Vale, 2023.

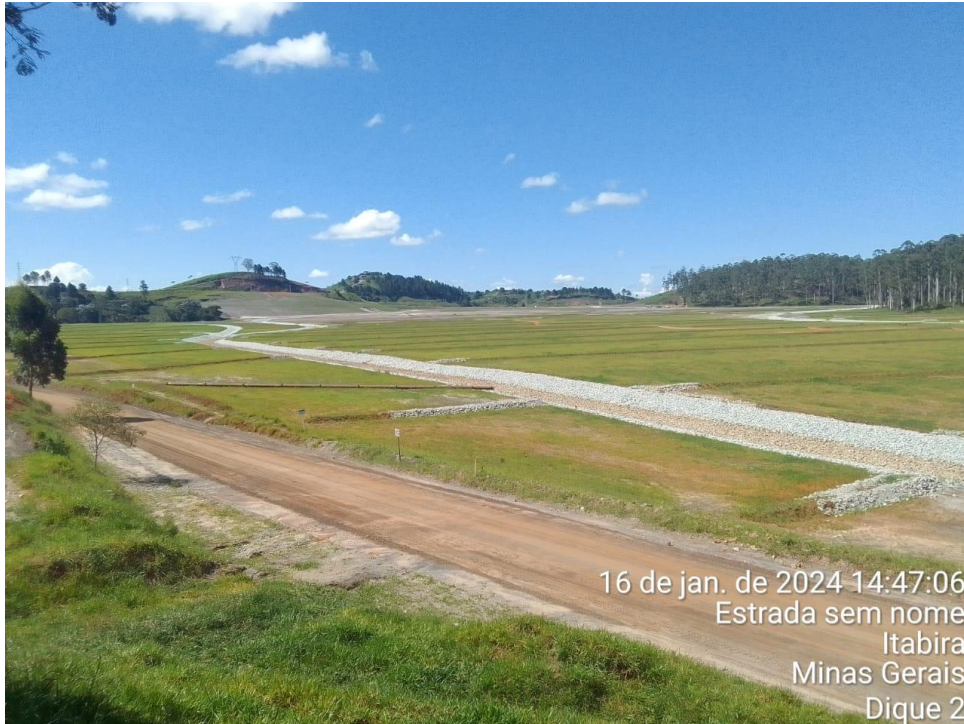
Foto 12. Recomposição da vegetação finalizada em outubro de 2023 – Dique 2. Fonte: Vale, 2024. Nota-se o sucesso da metodologia de plantio empregada e que não há solo exposto no local.
