**RELATÓRIO TRIMESTRAL
MAIO/2024 A JULHO 2024
OBRAS DE DESCARACTERIZAÇÃO DE BARRAGENS ALTEADAS PELO MÉTODO DE MONTANTE**

**BARRAGEM B3/B4
MINA MAR AZUL, NOVA LIMA - MG
PROCESSO SEI 2090.01.0001327/2022-35**

**NOVA LIMA, MG
AGOSTO DE 2024**

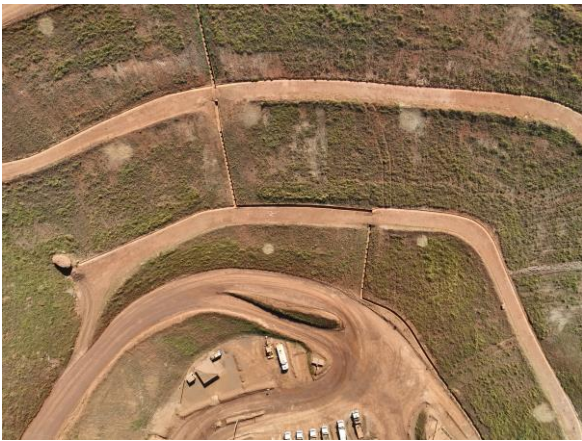
O sistema de drenagem é mantido em ótimas condições de conservação, sujeito a inspeções periódicas para avaliar o estado das estruturas. Durante essas avaliações, é verificada a realização sistemática de manutenção nos dispositivos de drenagem, com o objetivo de prevenir condições anormais, tais como rachaduras, anomalias e acúmulo de sedimentos, entre outros. Esse processo tem como finalidade a garantia contínua da eficiência do sistema de drenagem, contribuindo para um ambiente livre de problemas relacionados ao gerenciamento das águas. Algumas das estruturas podem ser observadas na **Foto 3**, registradas em julho de 2024. Com a conclusão das obras de descaracterização e avanço da execução do Plano de Recuperação de Área Degradada (PRAD), estão sendo implantados os sistemas de drenagens definitivos, conforme pode ser verificado nas **Foto 4 a Foto 6**.

Foto 3. Canaletas e drenagens – PDE-X. (Fonte: Vale, 15 de julho de 2024).

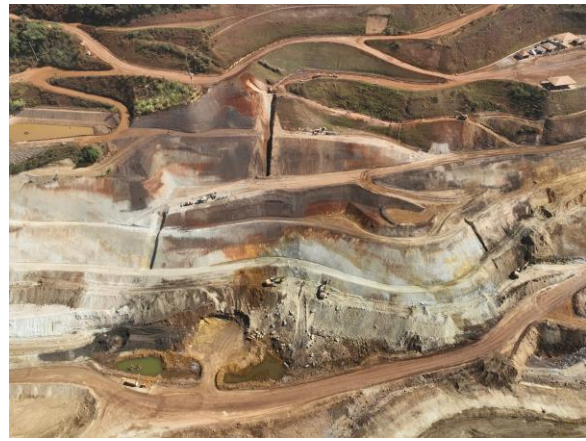
Foto 4. Vista da construção de canais de drenagem da ombreira direita. - Obras de execução do PRAD. (Fonte: Vale, 15 de julho de 2024).

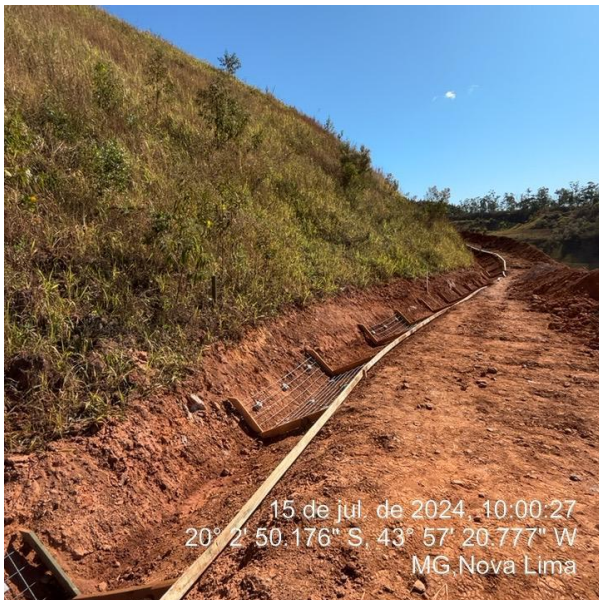
Foto 5. Execução de canaletas na ombreira direita - Obras de execução do PRAD. (Fonte: Vale, julho de 2024).

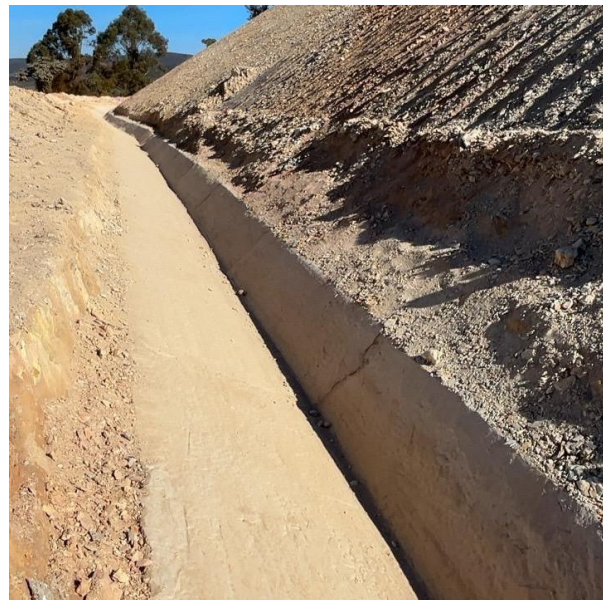
Foto 6. Execução de canaletas na ombreira direita - Obras de execução do PRAD (Fonte: Vale, julho de 2024).

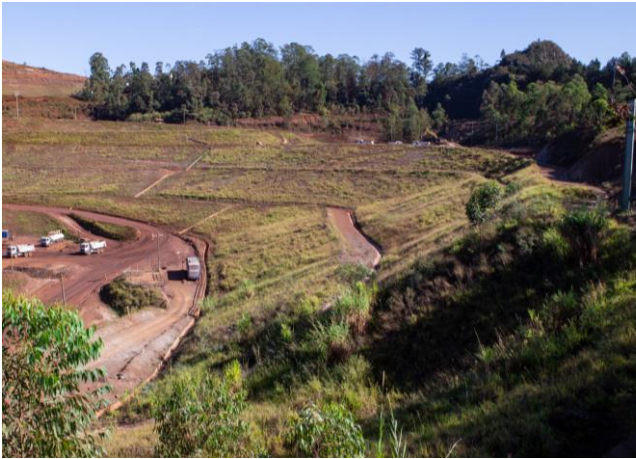
Na **Foto 7** até a **Foto 9** são apresentados os registros fotográficos demonstrando o processo de revegetação bem estabelecido, mesmo em período de seca.

Foto 7. Revegetação bem estabelecida na PDE-X – período de seca. (Fonte: Vale, 08 de julho de 2024).

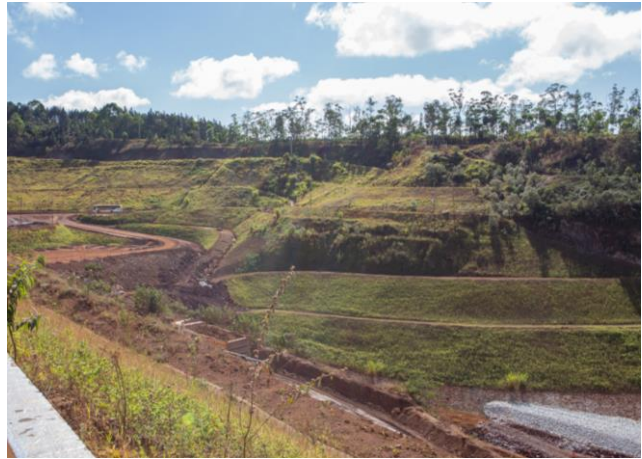
Foto 8. Revegetação bem estabelecida na ombreira esquerda – período de seca. (Fonte: Vale, 08 de julho de 2024).

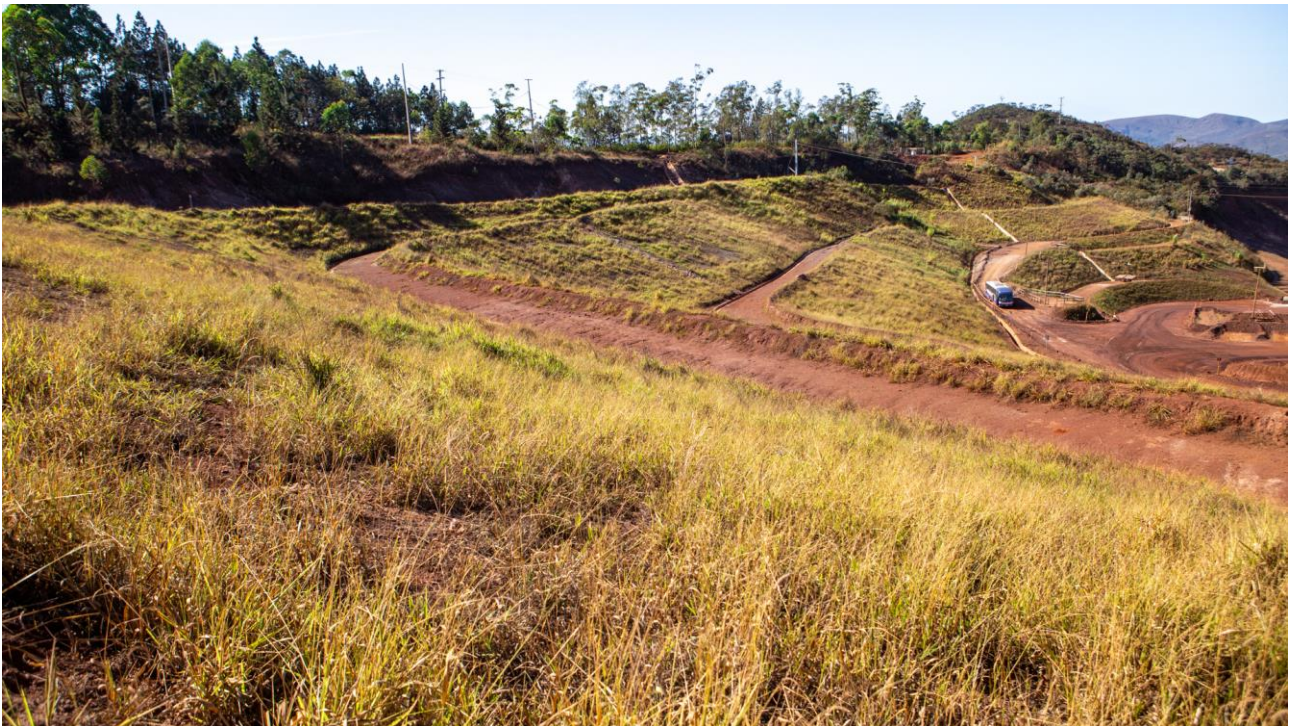
Foto 9. Processo de revegetação através de aplicação de MVP bem estabelecida – período de seca. (Fonte: Vale, 08 de julho de 2024)

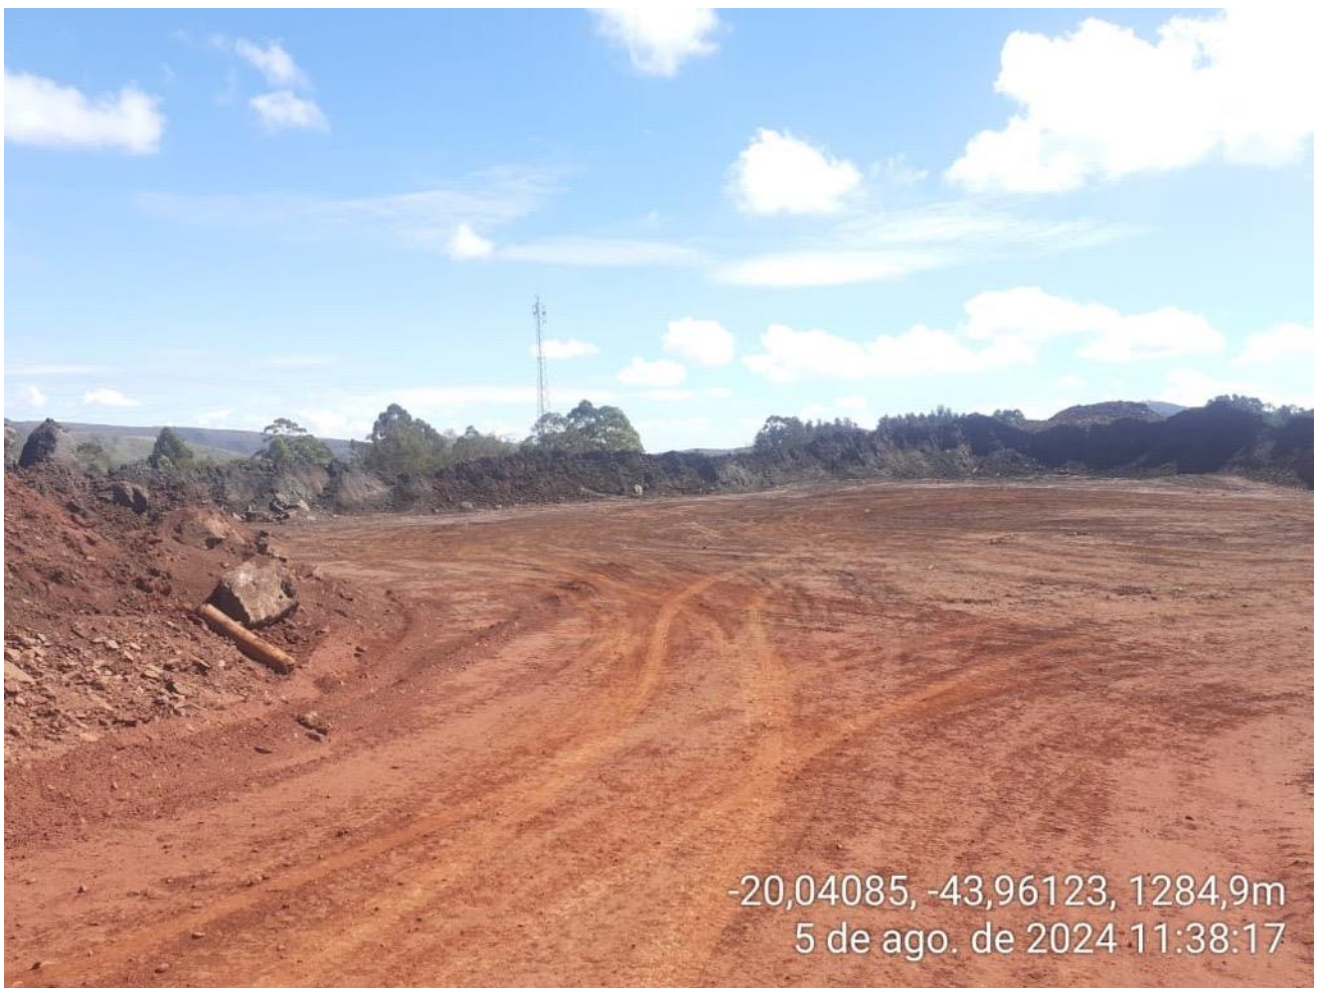
Foto 24. Área utilizada para disposição temporária de rejeitos.
