電磁石ホローコンダクタ洗浄の検討

EXAMINATION OF MAGNET HOLLOW CONDUCTOR CLEANING

High Energy Accelerator Research Organization (KEK)

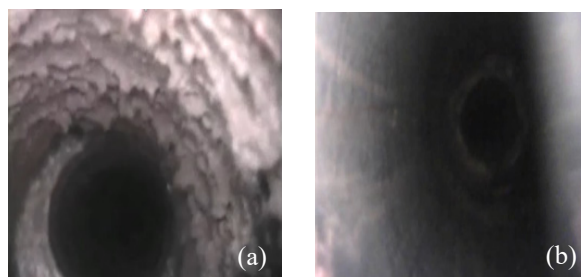
偏向電磁石の冷却水配管は施設側母管から金属フレキで分岐され電磁石 1 台に対し 1 系統でストップバルブ、流量調整バルブのある実管部を介し再び金属フレキに接続しヘッダーで 8 系統に分岐させゴムホースから各ホローコンダクタにつながっている。BT で使用されている主な偏向電磁石のホローコンダクタの外形は 9 mm*9 mm、内径 ϕ 6 mm であり、ゴムホースの内径は ϕ 6.3 mm である。このゴムホースからファイバースコープで配管内の汚れを確認した。確認した汚れが Fig. 1(a)である。この汚れは酸化銅の付着物であり、ホローコンダクタ起因と思われる。この酸化銅は芯線約 2 mm、ブラシ部 ϕ 8 mm 全長 800 mm のブラシで擦れば落とすことができる。ブラシで洗浄後のホローコンダクタ内の画像が Fig. 1(b)である。ただし、ブラシの長さには限界があり、またホローコンダクタは磁極付近では曲げられており、曲げられた先はブラシでの清掃は行えない。またファイバースコープでの確認も行えない。酸化銅の付着はブラシの届かない範囲でも発生していると思われるブラシ以外での洗浄を検討する必要がある。

Figure 1: Cleaning of hollow conductor (a) before (b) after.

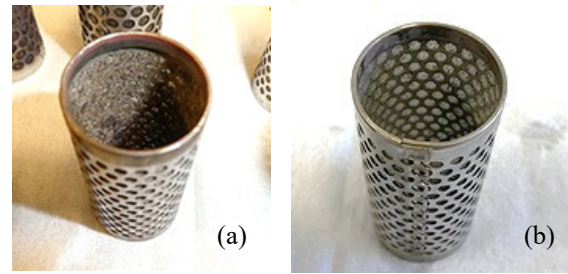
Figure 3: Cleaning the mesh (a) before (b) after.

BTラインの電磁石では毎年メンテナンス期間にストレーナメッシュの洗浄を手作業で行っている。このストレーナメッシュを洗浄機で複数個同時に洗浄できないかを確認した。塩ビ管に8個入れ10分程度洗浄した。洗浄前のメッシュがFig. 3(a)洗浄後がFig. 3(b)である。洗浄効果があることが分かる。ただし両端のメッシュは汚れが溜まっていた。

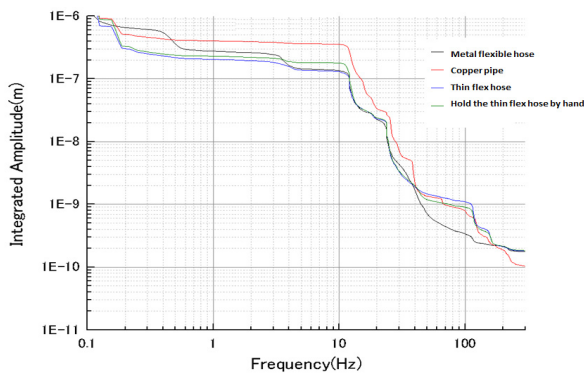
Figure 4: Vibration measurement in the beam direction.

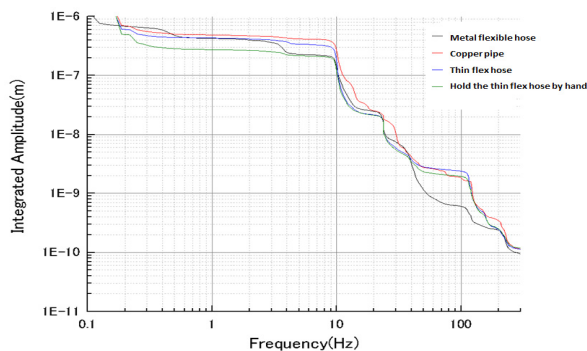
Figure 5: Vibration measurement in the orthogonal direction to the beam.

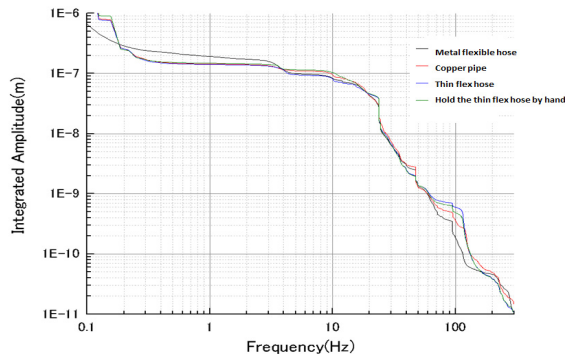
Figure 6: Vibration measurement in the direction of gravity.
