京大複合研電子線型加速器施設 (KURNS-LINAC) の現状

STATUS OF KURNS-LINAC

Institute for Integrated Radiation and Nuclear Science, Kyoto University

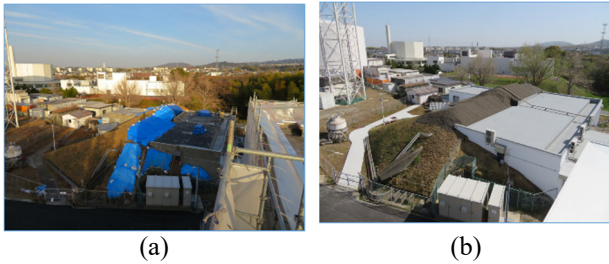
Figure 7: (a) Under repair. (b) Complete repair.

今回の工事においては、同時期に広範囲の作業が実施された。屋外における作業中及び作業後の写真を Fig. 7 に示す。工事の確認や管理区域入隊管理などで、多くの所員に協力を頂いたことで 3 か月間にわたる工事が一部を除いて完遂できた。
