J-PARC メインリング直線部 4 極磁石停止による静電セプタム重故障と復旧 ELECTROSTATIC SEPTUM ACCIDENT AND RECOVERY BY A QUADRUPOLE POWER SUPPLY TRIP IN THE STRAIGHT SECTIONS

^{A)}KEK/J-PARC Center,

Abstract

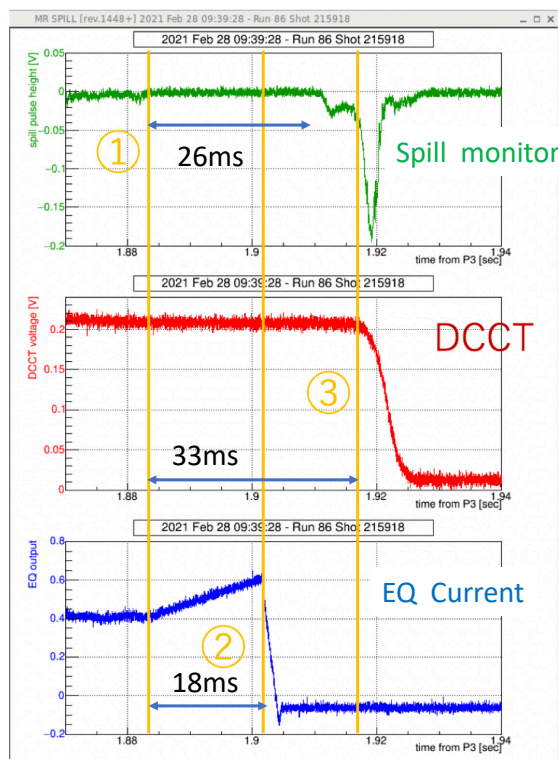
Figure 3: Spill, DCCT and EQ current patterns at the VCB trip.

遅い取り出し利用運転中の 2021 年 2 月 28 日の取り出し中に大きなビームロスが発生し、MPS によりビームは停止した。静電セプタム (ESS1) の高電圧 (104.4 kV) が電流増加により印加できない状態となり、セプタムリボンがなんらかの原因で切断し高電圧電極に接触していることが確実となった。同時に直線部の四極電磁石電源 7 台と chromaticity 補正六極電磁石電源 3 台の入力ラインに設置されている真空遮断機 (VCB) が何らかの原因でオープンになったことがわかった。Figure 3 はその時のスビルモニター、DCCT、EQ 電流信号である。①のタイミングで、直線部四極電磁石電源の電流が下がり始め、水平方向のチューンが共鳴線から離れたため EQ 電流がビームを出す方向に動いた。②のタイミングでは、SX アポートが働き EQ 電源も停止した。③のタイミング

で大きなビームロスが発生した。その際スピルモニターに信号パルスが発生している。直線部四極電磁石電源の電流低下発生からビームロスが発生するまでの時間は約 33 ミリ秒、SX アポート発生からビームロスが発生するまでの時間は約 15 ミリ秒であった。Figure 4 は直線部の四極電磁石電源 7 台、chromaticity 補正六極電磁石電源 3 台、そして 4 台のバンプ電源の電流低下パターンとそれらのパターンから計算した ESS1 位置での周回ビームのプロファイルである。横軸の原点は四極電磁石電源と chromaticity 補正六極電磁石電源の電流低下開始タイミングである。大きなビームロスが発生したタイミングでは、SX アポートによるバンプ電流低下はわずか 1% だったことがわかる。バンプ軌道により周回ビーム中心は、ESS1 のセプタムリボン位置 -60 mm に対して -35 mm の設計位置にある。しかし、Figure 4 下図の計算からわかりように、直線部の四極電磁石電流の低下によりバンプ軌道が ESS1 のセプタムリボン側に寄り、一部の周回ビームがセプタムリボンに衝突することがわかる。取り出し前のビーム粒子数 $6.5 \times 10^{13} \text{ ppp}$ に対して、DCCT のビームロスによる減少分は取り出し開

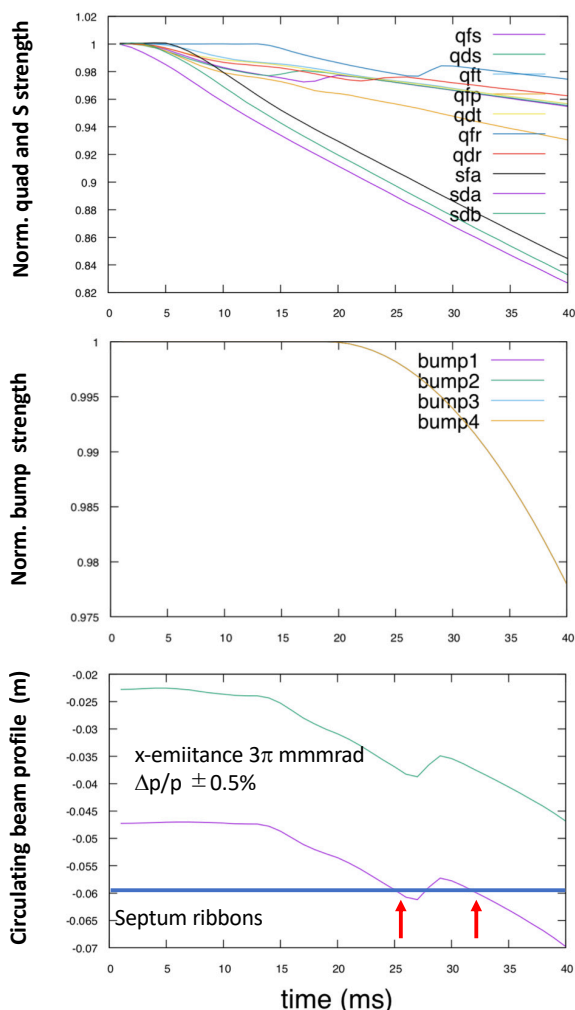
Figure 4: Quadrupole, bump fall patterns and beam profile at ESS1.

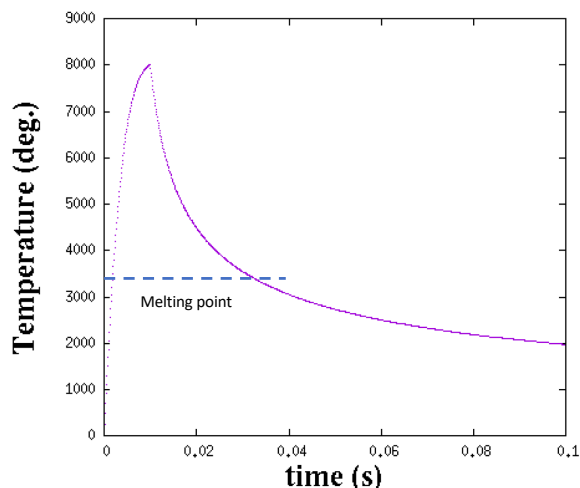
始時との比較で約 31% と求まる。そのすべてが ESS1 リボンに衝突したと仮定したときのセプタムリボンの発熱の時間変化をプロットしたのが Figure 5 である。実際には温度上昇の途中で融点を超えるためその時点でリボンが切断する。

Figure 5: Simulated temperature rise of ESS ribbon.

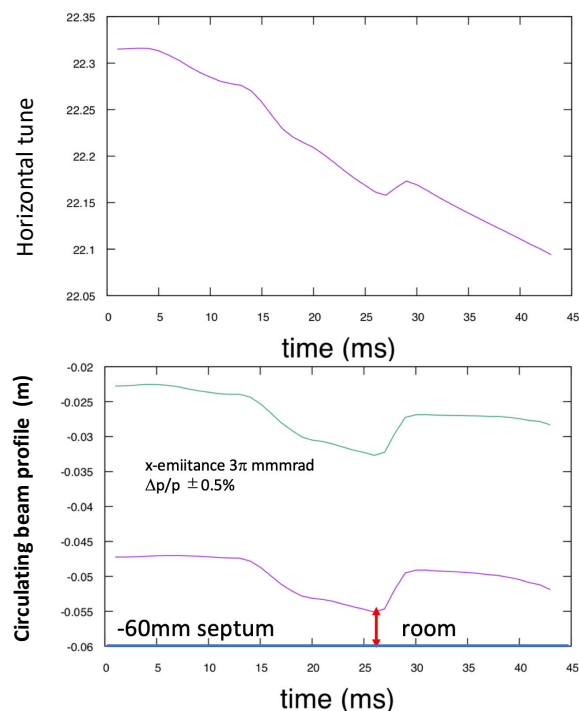
3月29日の9.4 kWでの遅い取り出し運転中にVCBオープントリップが再発した。今回のVCBオープントリップでは、幸いESSの故障は発生しなかった。Figure 8の解析からわかるように、今回のトリップでは、バンブ電流が早くたち下がったために直線部の四極電磁石電流の低下によるバンブ軌道のセプタムリボン側へのシフトは小さく抑えられ、周回ビームが直接セプタムリボンに衝突することが避けられたことがわかる。今回も大きなビームロスが発生したが、これは直線部の四極電磁石電流の低下によって水平方向のチューンが22の整数共鳴を横切るときに発生したもので(Fig. 8上図の約45ミリ秒のタイミング)、ESS以外の安全な場所でビームロスが発生したものである。さらなる対策として、VCBオープントリップ信号を高速でSXアポートに取り込む対策の動作確認後に運転は当日再開し、4月7日にビームパワー45 kWでE03実験を無事終了することができた。

Figure 8: Horizontal tune and circulating beam profile at ESS1.
