# SACLA のアンジュレータ・四極磁石駆動用モータ制御異常の原因調査と対策

## MOTOR DRIVER TROUBLES IN THE SACLA UNDULATOR-HALL

松原伸一<sup>#, A)</sup>, 糸賀俊朗<sup>A)</sup>, 福井達<sup>B)</sup>, 前坂比呂和<sup>B)</sup>, 稲垣隆宏<sup>A, B)</sup>  
Shinichi Matsubara<sup>#, A)</sup>, Toshiro Itoga<sup>A)</sup>, Toru Fukui<sup>B)</sup>, Hirokazu Maesaka<sup>B)</sup>, Takahiro Inagaki<sup>A, B)</sup>  
A)JASRI, B)RIKEN SPring-8 Center

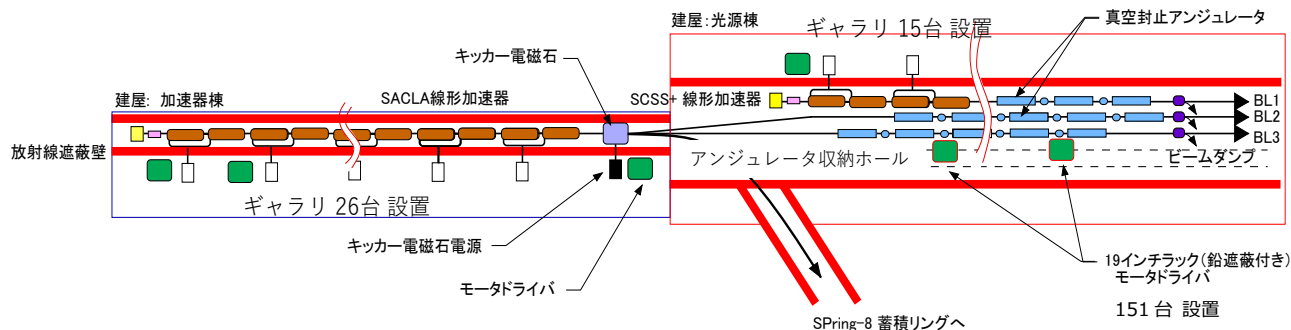
いる。SACLAの配置とモータドライバの設置台数についてFig.1に示す。故障したモータドライバの多くは、アンジュレータ収納ホールのビームライン制御のために使用されている。具体的には、約40台の真空封止型アンジュレータと、そのアンジュレータ間に設置された移相器と電子集束用四極磁石の位置を制御している。真空封止型アンジュレータの磁石列は、ステッピングモータを用いて遠隔制御がされており、運転条件に応じて磁極間隔や高さを調整する。また、移動ステージに載せた四極磁石も、遠隔制御により磁場中心を電子ビーム軸に調整する。このステッピングモータを制御するモータドライバの不具合が続いている。アンジュレータ収納ホール内で使用しているモータドライバの数は約150台である。

Figure 1: Layout of SACLA accelerator and location of motor drivers (green box).

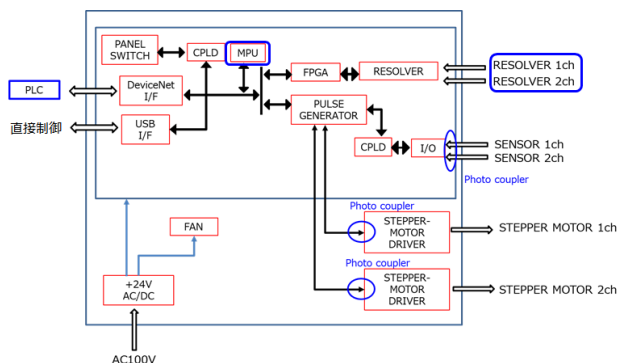
SACLA で使用するモータドライバは、レゾルバを備えたステッピングモータを制御駆動することができる。レゾルバによる絶対アドレス位置管理を行う。この絶対アドレス位置は、モータドライバの電源が切れる際にメモリに保存される。そして、電源再投入時に機械原点復帰することなく、位置情報を再現することができる。レゾルバ信号がアナログ信号であるため、制御ケーブル長に 10 m の制限がある。モータドライバはこの制限範囲内で設置し、上位制御系と繋がる PLC と DeviceNet で接続され、モータ駆動や位置、設定を制御・管理している[4]。SACLA で使用しているモータドライバのシステム構成を Fig. 2 に示す。

Figure 2: System configuration of the motor-drivers for SACLA.
