SuperKEKB 電磁石用冷却水の現状(2)

STATUS OF THE SuperKEKB MAGNET COOLING WATER SYSTEM (2)

大澤康伸[#], 植木竜一, 古澤将司, 増澤美佳

High Energy Accelerator Research Organization

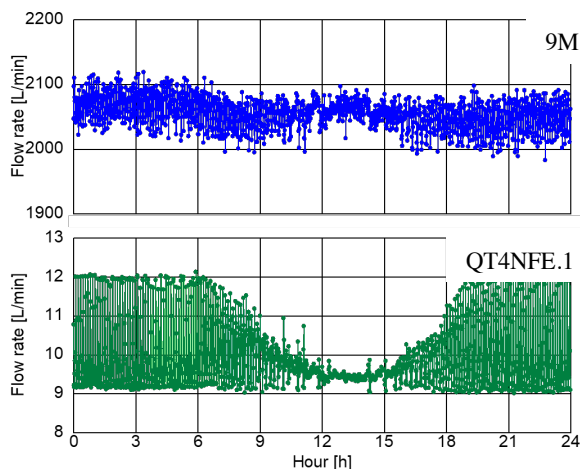
電磁石のフロースイッチの動作点は定格流量の2/3になったら動作する設定にしていた。しかしながら、この設定値だと三方弁動作時の流量変化によってインターロックがかかってしまう可能性があることがわかった。Figure 1に、三方弁によって冷却水温度の調整が行われている際の9M機械棟の総流量と9Mエリアにある電磁石の個別の流量の変化を示した。三方弁の調整によって総流量が一定間隔で変動しており、このときの変動幅は約5%程度であった。一方、磁石個別の流量を見るとその変動幅は20%近くであることが分かった。これまで、三方弁の開閉によって引き起こされる各磁石の流量変動は総流量の変動と同程度だと考えていたが、この結果からわかるように、磁石によっては総流量の変動幅よりもはるかに大きく変化するため、場合によっては全開流量の2/3に設定したILの閾値を下回る可能性があると考えられる。電磁石の流量低下については流量スイッチだけでなく温度スイッチも各コイルに設置して常時監視していること、また冷却水供給量についても余裕があることから、インターロック動作点を1/2にしても問題はないと判断し、2019年夏の保守作業以降フロースイッチの動作点を定格流量の1/2にする事にした。

Figure 1: Flow rate change over time is plotted for the “9M” pump are (top) and a quadrupole magnet “QT4NFE.1” (bottom).

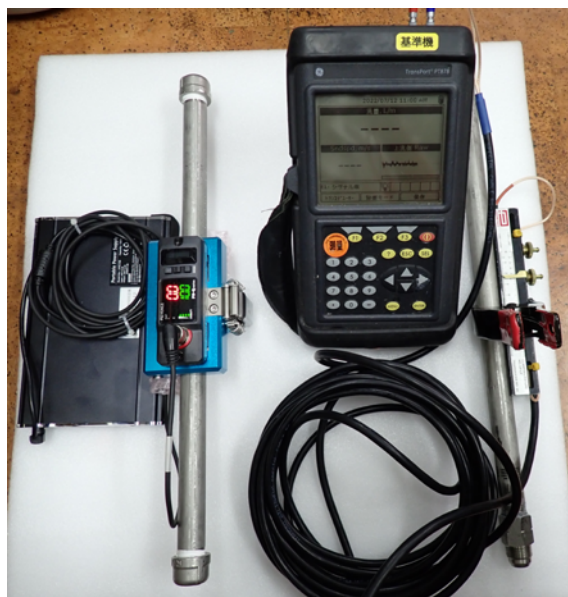
流量調整する際はその都度超音波流量計を配管に取り付けて流量を測定しながら行っている。各電磁石に備え付けの流量計があればこのような必要はないが、コストの関係で前身の KEKB 加速器からこのやり方を踏襲している。KEKB 時代よりパナメトリクス社の PT868 を使用し、2019 年までその後継機の PT878(Fig. 3:右)で流量調整を行っていた。何度もセンサーの脱着をしていると細いセンサーのケーブルの損傷は止むを得ず年間2~3セットの交換が必要であった。去年からキーエンス社のクランプオン式流量センサーFD-Q(Fig. 3:左)を試したところ、

Figure 3: FD-Q flowmeter (left) and PT878 flowmeter (right) are shown.

- (1) 流量の表示が見やすい
 - (2) 表示の値が速く安定する
 - (3) センサーと配管を密着させる為にグリスを塗る必要がない
 - (4) 約 1/10 のコストであること
- 等からこの流量計へ変更することにした。

数多くの流量調整では、センサーの脱着に要する時間はできるだけ少なく簡単にしたい。付属の取り付け部品ではネジを使って固定する方法であるので脱着に時間がかかる。そこで簡単に使いやすくワンタッチ式への改造を検討し、いくつかの試作を経て Fig. 3 の様な現在の青色のワンタッチタイプとなった。

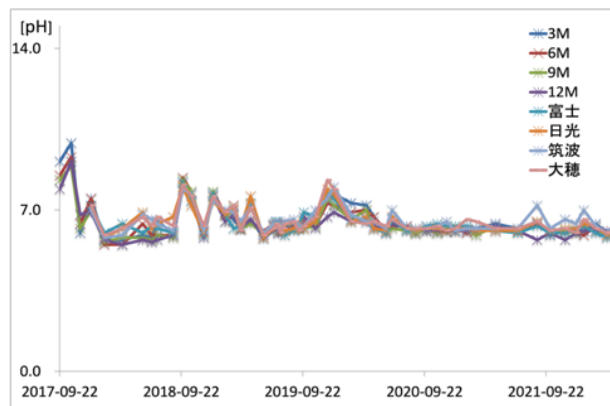
純水システムについては施設側で伝導率や機器点検を毎日行っている。また月に一回加速器側でも機械棟を見回り、ポンプの異音や振動、モーターや軸の温度などを点検している。実際にポンプ軸の異常が見つかったこともある。また、冷却水サンプルを採取し pH の測定も行っている。2019 年の測定開始当初は通電中と停止中で pH 値に大きな変動が見え加速器学会[4]でも報告したが、Fig. 4 に示すように、2019 年秋ごろから一部ばらつきがあるが pH7 近傍の中性で推移し、大きくアルカリに振れる変化は見られていない。

Figure 4: pH trend of the water sampled from each pumping system.

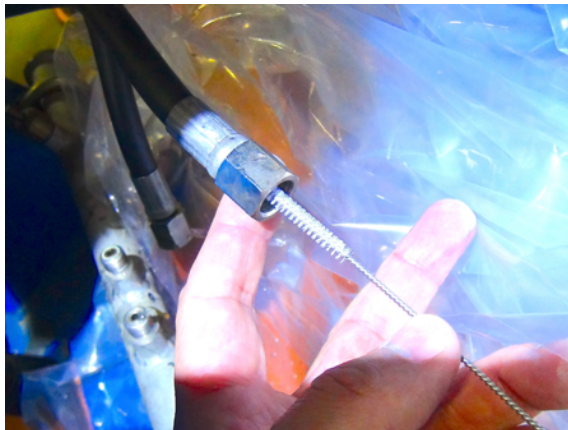
年々僅かずつであるが、ストレーナーで取りきれなかった汚れが、ホース金具などの細くなった部分に付着し流量が下がる傾向が見られている。特に約 40 年前のトリスタンの時代から使われている再利用の HER の四極電磁石にそのような傾向がみられる。

Figure 5: Cleaning the inside of a hose with a special brush.

この堆積物を除去するために Fig. 5 にあるような直径 5mm で長さが 2m という特殊なブラシを製作し、ホース内に挿入し洗浄を行なった。この件については、2022 年加速器学会において「SuperKEKB HER-Q マグネットの冷却水配管清掃」[5]で詳しく報告をおこなう。
