מיקרומבנה של פחי נחושת-בריליום
לאחר טיפולים תרמיים ולאחר ריתוך

ע' שטרן

נובמבר 1972

ABSTRACT

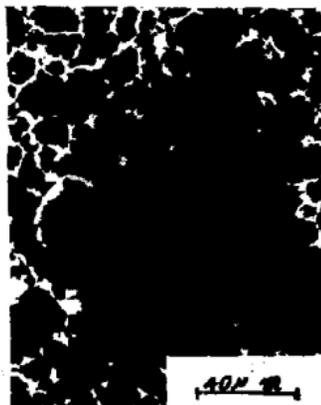
צילום 2: מיקרוסקופה של AT 25-Beryllco (x500). ליטוש ואיזובל ב- א, שיטה מכנית
ב, שיטה אלקטרוליטית
ג, שיטה כימית

גם השיטה המבנה של 25AT חלויה בשיטת ההכנה (ציור 2). כצפוי, הפצה γ המתבדלת בתוך גרעיני פזה α ולאורך הגבולות ניראית רק לאורך גבולות הגרעינים⁽³⁾. המיקרומבנה המקובל⁽³⁾ (ציור 2a) מתגלה בשיטת ההכנה המכנית. בחינה המבנה מקרוב מצביעה על המצאות תאומי הרפיה, אך הם לא נראים בצורה חדה. לעומת זאת כשהי השיטות האחרות מתגלים במבנה תאומי הרפיה הדומים לאלו שנחשפים ב- Berylco 25 A (ציורים 2b, 2c).

בדגמי 25A שהוכנו בשיטה המכנית, ונידאים לא ברור ב- 25AT. יש להניח

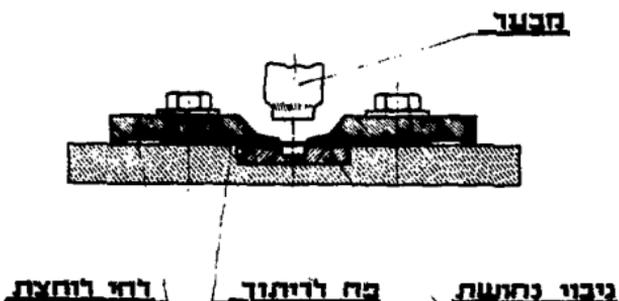
ציור 3: חסמניה ריתוך.

הדגמים (120×60 מ"מ) נחכחו משה בעובי 1 מ"מ כך שהתפר הריתוך יהיה מקביל לכיוון הערגול. חסמניה הריתוך איפשרה הספקה ארגון לשורש התפר (למניעת החמצנות) וחסימה יציבה של הפחית במח הריתוך (ציור 3).

מרחקים אה הפחים כאשר הם מוחזקים על-ידי התפסנית (צ'ור 3) כתפסית קשיחה. בעת הריתוך הפחים מהפשטים ולאחר הריתוך, בעת החמצות התפר, הם מתכווצים. התפסית הקשיחה גורמת החילה למאמצי לחיצה ואחר כך למאמצי מתיחה באזור

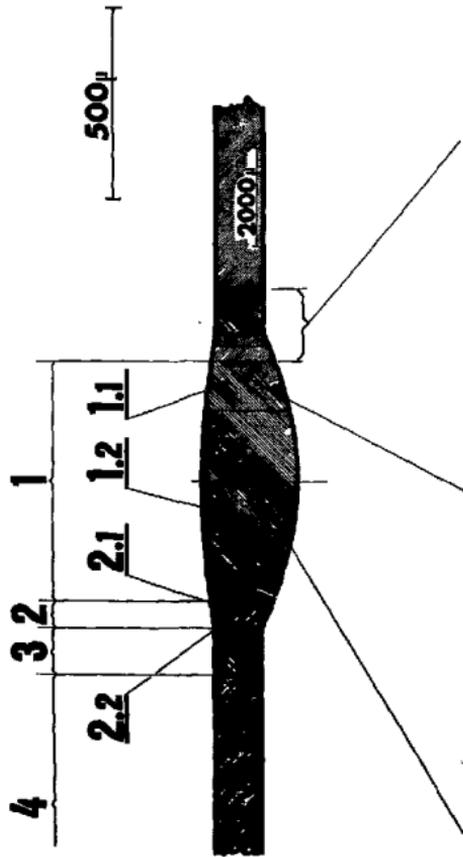
צילום 14

- (1) אזור החצר, (2) אזור גירול הגרעינים, (3) אזור מאומץ, (4) שח בתול.
(ציור 4).

- מרכז החצר; המיקרומבנה המתקבל אוניברסיטלי לכמות קטנה של מחבת שחממקה במחירות, לא בשווי משקל. (ציור 4). הגרעינים גדולים ומארכים לכוון הריחוף וניראים שווי צירים במישור הניצב לריחוף. הם גדלים בצורה דנדריטית ובלתי-סדירה. הומוגניס בריכוז הכריליום. המיקרומבנה מורכב משהו א קרקע ובה מזה ב שנוצרה חוף ההחמקות מהירה. בגלל הזיקוף מזה ג התבדלה כתוף א ועל הגבולות. בחלק הקרוב לקצה החשמלית פילוג המזה ב עדין יותר (ציור 5a) ו מאשר בתחתית החצר הקרוב לשורש (ציור 5b).

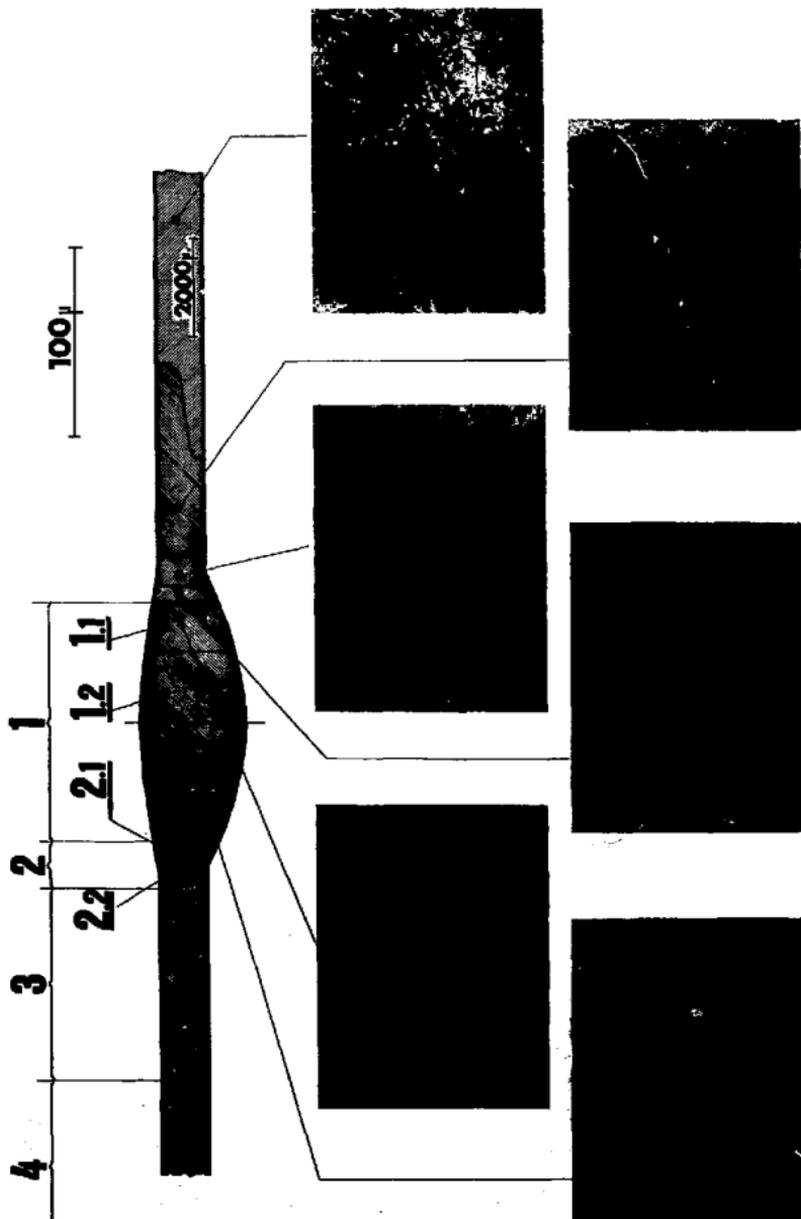
צילום 6:

בציון 6 נתונה צורת החיבור של הפחים יחד עם תמונות מכלוגרפיות הקאפיטות את האזורים השונים.

- מרכז התפר; מאופיין על-ידי גרעינים הניראים שווה-ציריים וגדולים מאד.

של α ולאורך הגבולות שלהם (ציונים 6, 7a).

עצמם. בעת ההמסה פזה β התמוססה חלקיה ועקבותיה נראים במיקרומבנה (ציור 6).

הגבולות ומהווה הרבשה כהה לגבולות גרעיני הפזה α (ציור 6).

יחסית. בעת ההמסה חל בו גידול גרעינים נוסף (ציורים 6, 7d).

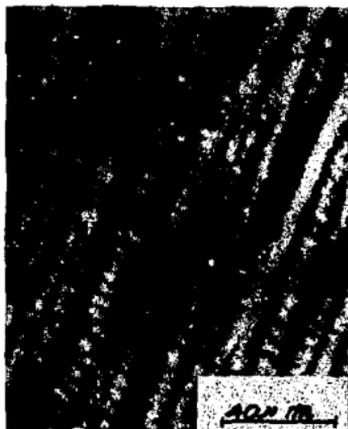
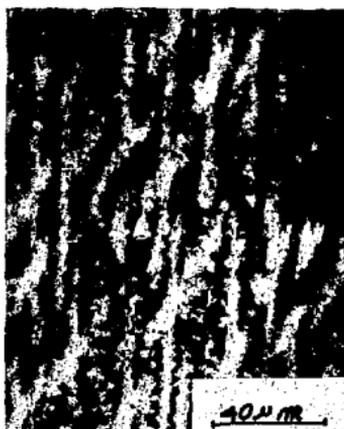
ציור 8: אזור התפר במת Berylco 25A לאחר זיקוק (500x). מכס מכיוון המבער.

- מרכז התפר; כוון ההתמצקות הוא בכוון התפר, ככל שמרחקים מהמרכז גיבחה השפעה של הקירור מהצדדים, וכוון ההתמצקות משתנה בהדרגה עד שהוא ניצב לכוון התפר. תופעה זו ניראה בברור ברגמים שמישור ההסתכלות שלהם היה על התפר מכוון מבעד הריתוך (ציור 8). בהמונות אלה רואים את סיבוב הדנדריטים בעקבות שינוי כוון זרימת החום מאמבט הריתוך. בפת 25AT רואים שהמורפולוגיה של פזה β שונה במקצת באזור הקרוב למבעד (ציור 5a) מזו שאזור הנמצא תחתיו, קרוב לשורש התפר (ציור 5b). הסיבה לתופעה זו היא שוני בצב הקירור בשני האזורים. בעת הריתוך שורש התפר מקורר בארגון (למנוע התמצנות) לכן הוא מתמצק ראשון וקצב הקירור בו מהיר יותר.
