# ANÁLISE GEOMORFOLÓGICA DAS ÁREAS DE RISCO NO CONJUNTO JOÃO PAULO (MANAUS – AM, BRASIL)

Instituto Nacional de Pesquisas da Amazônia – [karlamendes@inpa.gov.br](mailto:karlamendes@inpa.gov.br)

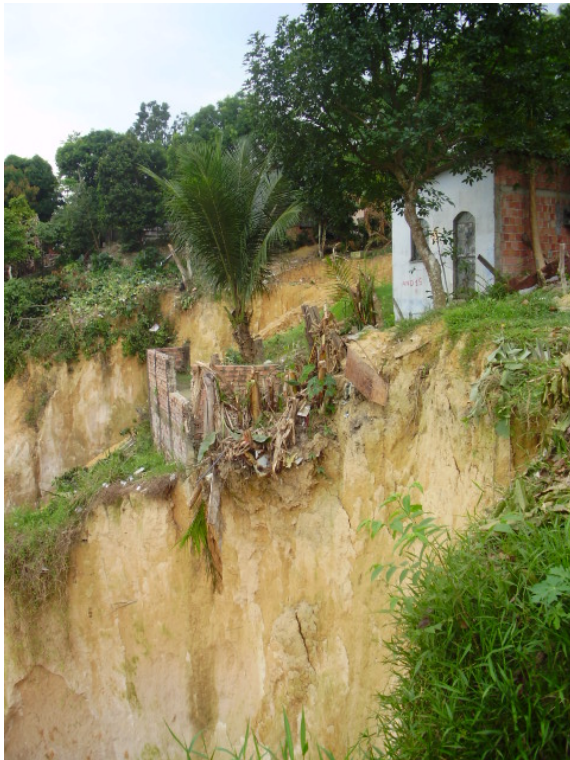
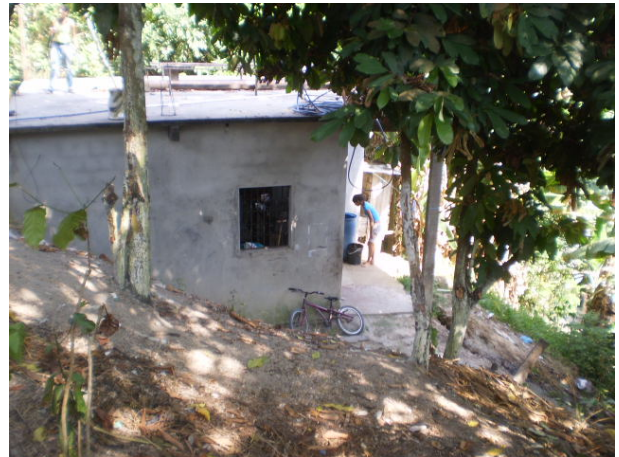
**FIGURAS Nº 1 E 2:** Moradias em encostas na rua Anador e rua Malvarisco.

Em geral, as ruas destacadas não possuem infra-estrutura necessária à moradia. O poder público intervém por meio de obras, que muitas vezes agravam a situação pela falta de conhecimento da dinâmica espacial da natureza, isto é, da peculiaridade dos sítios geomorfológicos, litológicos, das bacias hidrográficas urbanas, da dinâmica climática entre outros.
