П А С П О Р Т
НА ПАМЯТНИК АРХИТЕКТУРЫ.

Церковь Ал. Невского

село Ратманово, Рязского р-на, Рязанской обл.

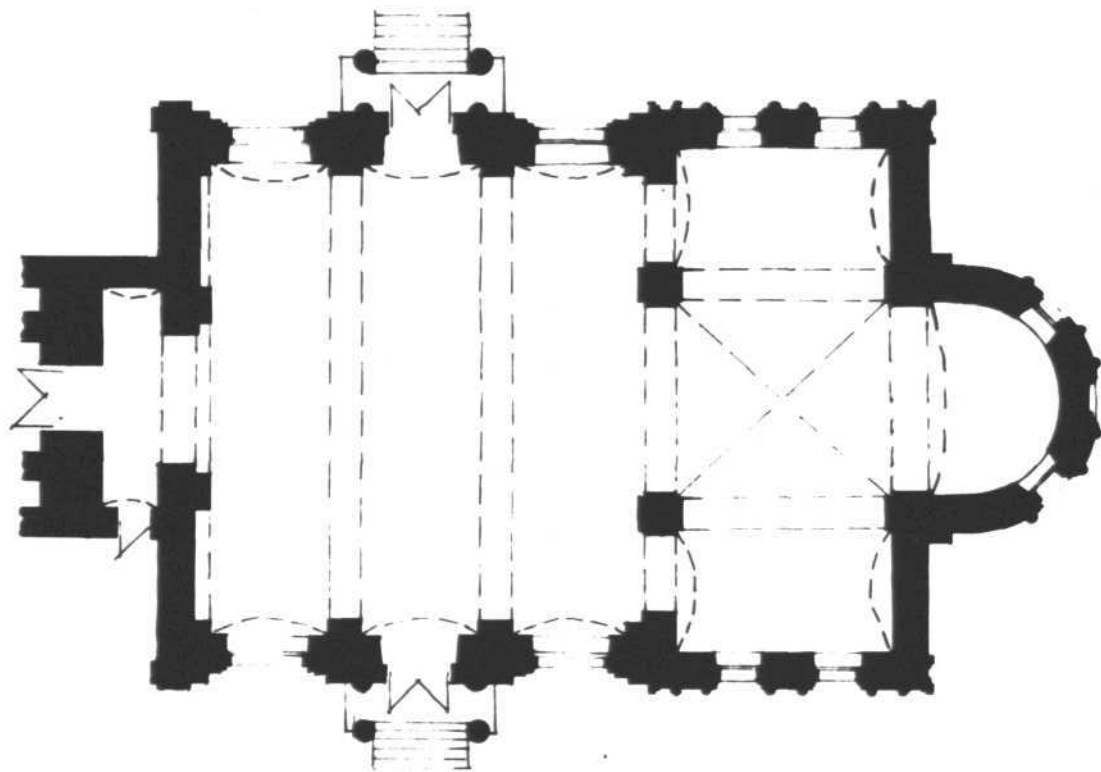
д. Ал. Певского, с. Рагманово, Рязского р-на, Рязанской обл. 1910г.

~~Бескупольный, двухстолпный храм. План строится из узкого прохода,~~
соединяющего ныне не сохранившуюся колокольню с трапезной, квадрата зимней церкви, самого храма с двумя помещениями с северной и южной стороны и апсиды. Их размеры: 4x8, 15x17, 8x17, R=3,0м

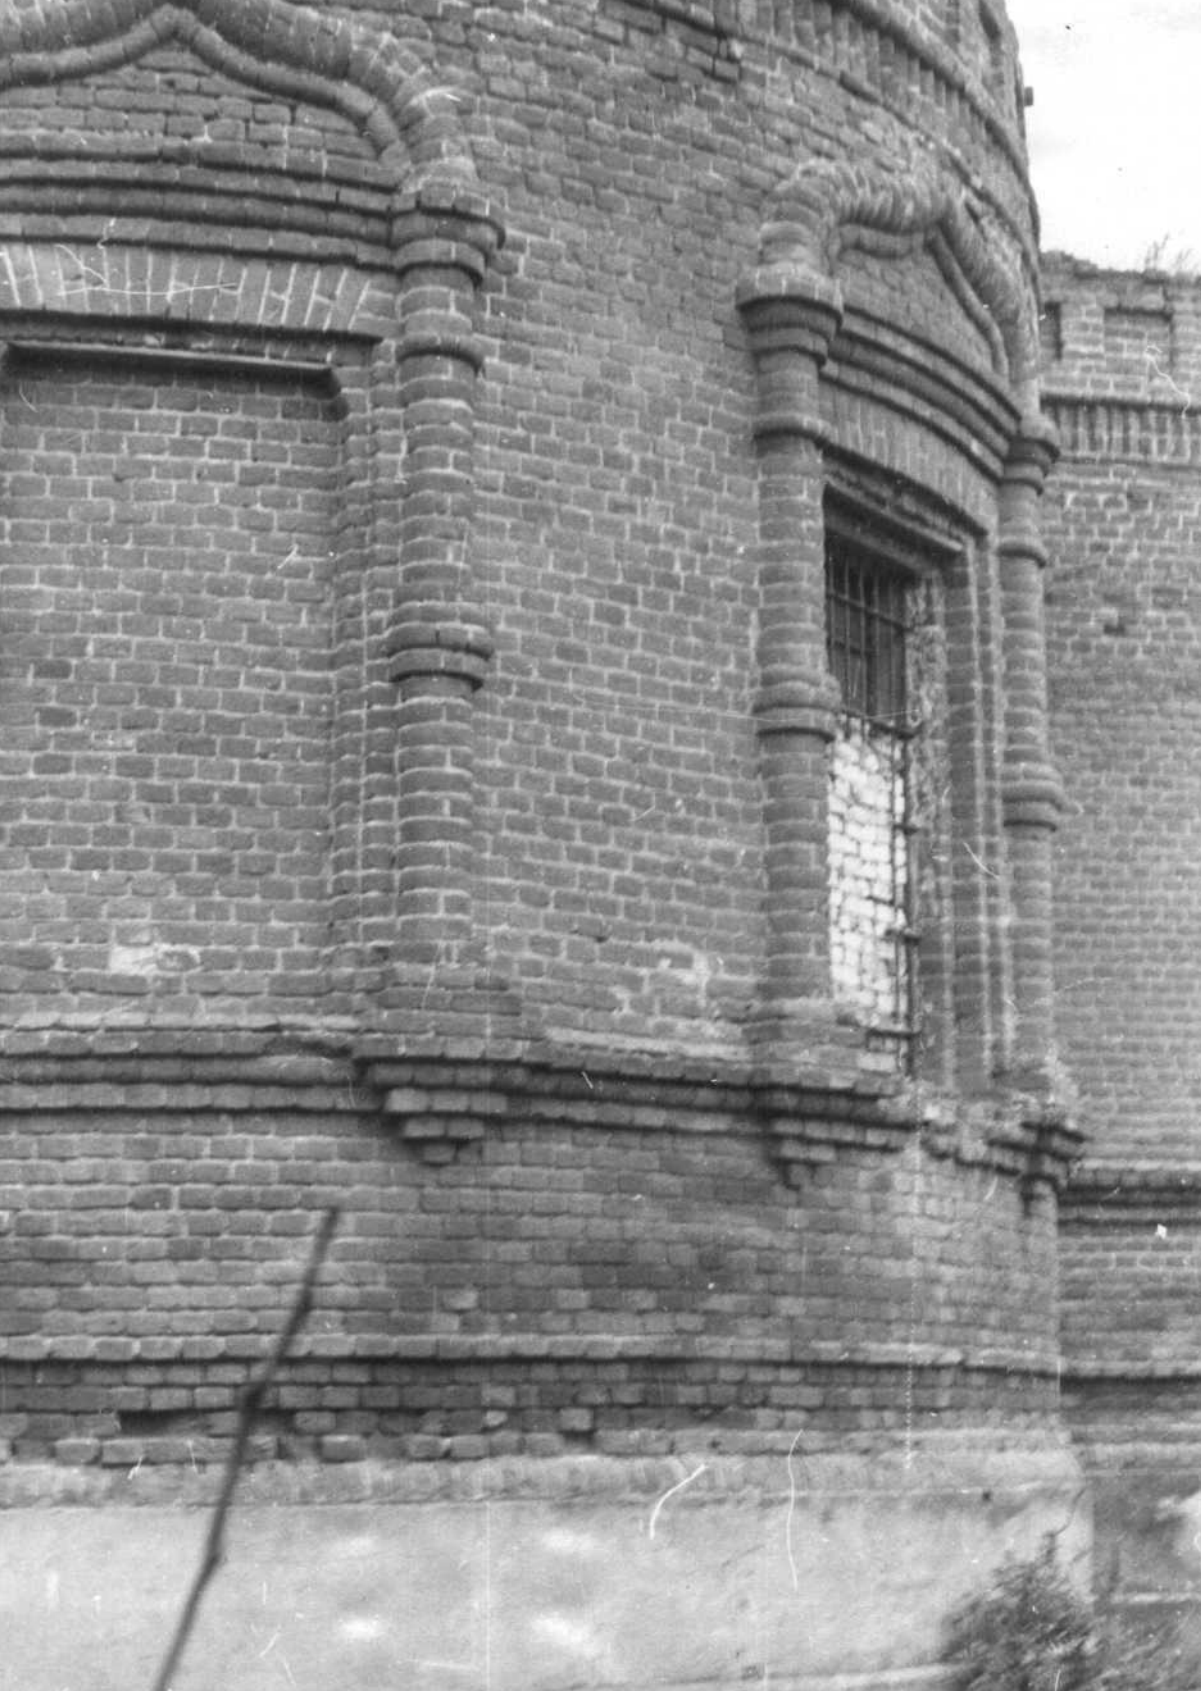
г. М. Неверного

д. Самуианово, Ретухино р-она, Вязниковск. обл.
фрагмент 'абсцисс'.
июль 1970
