**RELATÓRIO TRIMESTRAL**  
**PERÍODO: AGOSTO A OUTUBRO DE 2024**

**BARRAGEM VARGEM GRANDE**

**OBRAS DE DESCARACTERIZAÇÃO DE BARRAGENS  
ALTEADAS PELO MÉTODO DE MONTANTE**

**COMPLEXO VARGEM GRANDE – NOVA LIMA/MG**  
**PROCESSO SEI 2090.01.0001326/2022-62**

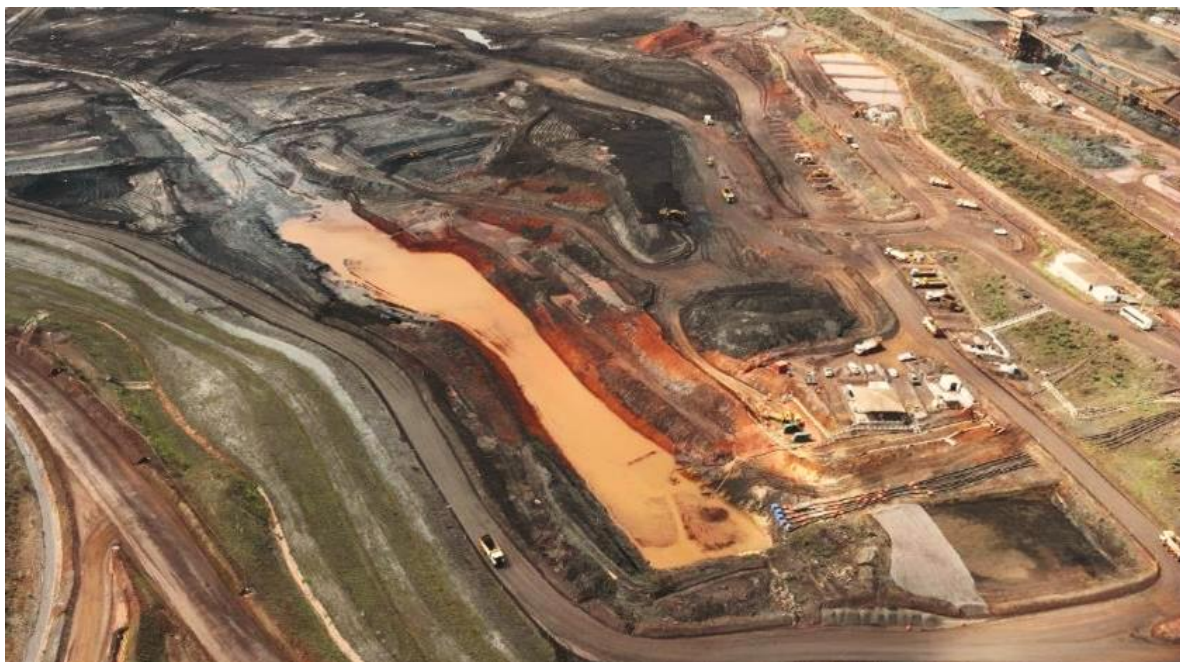
**Figura 2 - Vista do Sump 1 de drenagem do reservatório com o sistema de bombeamento operantes (14/10/2024).**

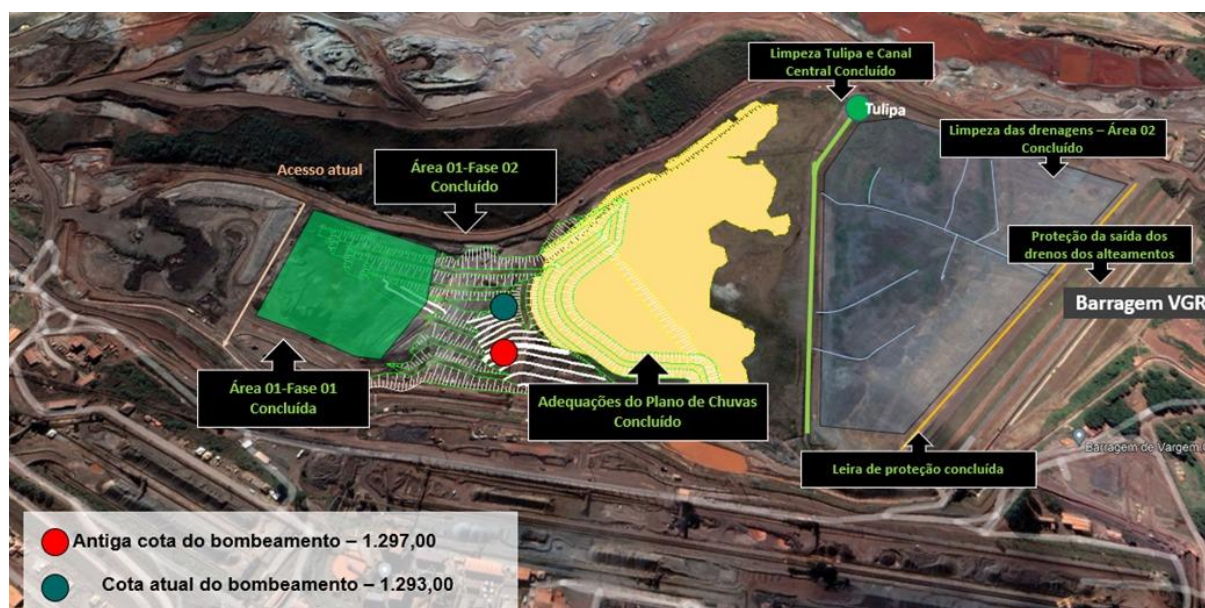
uma área para o direcionamento dos fluxos advindos das precipitações diretas onde, dentro da região de menor cota escavada nesta área, foi implantado um sump no qual o esgotamento se dá por bombeamento. Esta área também funciona como região de direcionamento dos fluxos internos, promovendo naturalmente o desagüamento dos rejeitos remanescentes da região a jusante e, por consequência, melhoria da condição de estabilidade ao tráfego de equipamentos com maior segurança para os trabalhos a serem desenvolvidos durante as escavações. A Figura 5 apresenta a configuração geral das atividades preliminares realizadas no reservatório.

Figura 5 - Configuração geral das atividades preliminares ao início das obras de descaracterização.

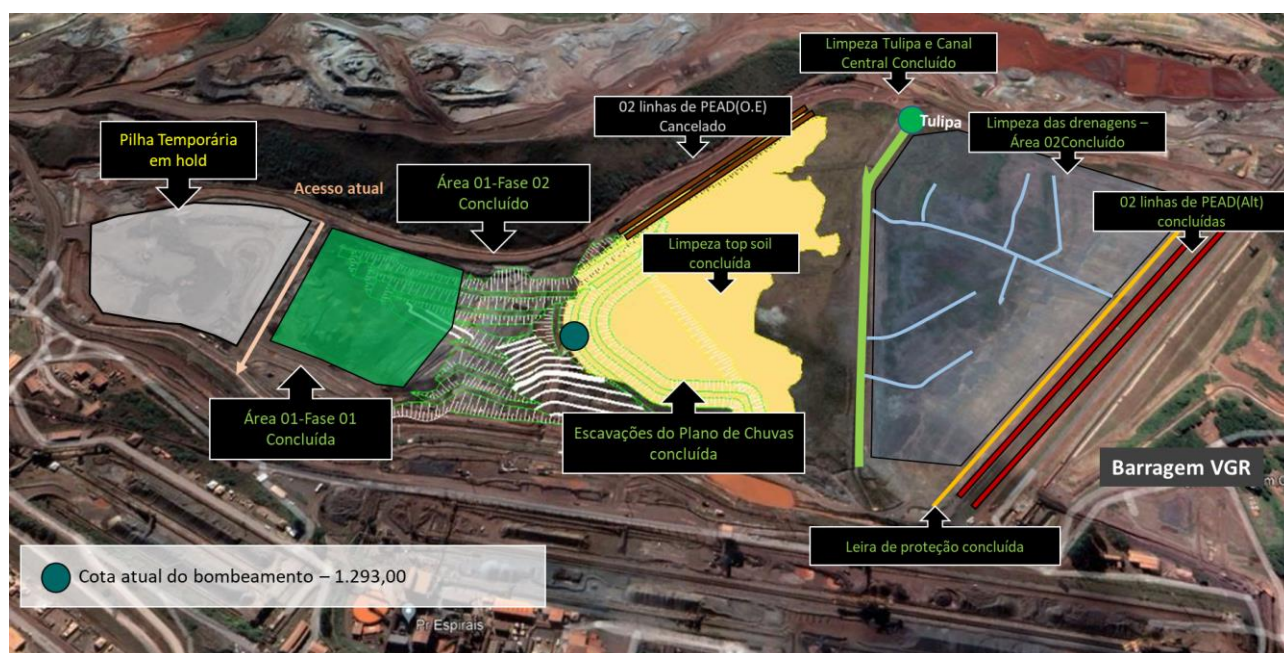
Figura 9 - Visão das obras de melhorias na estrutura, concluído.

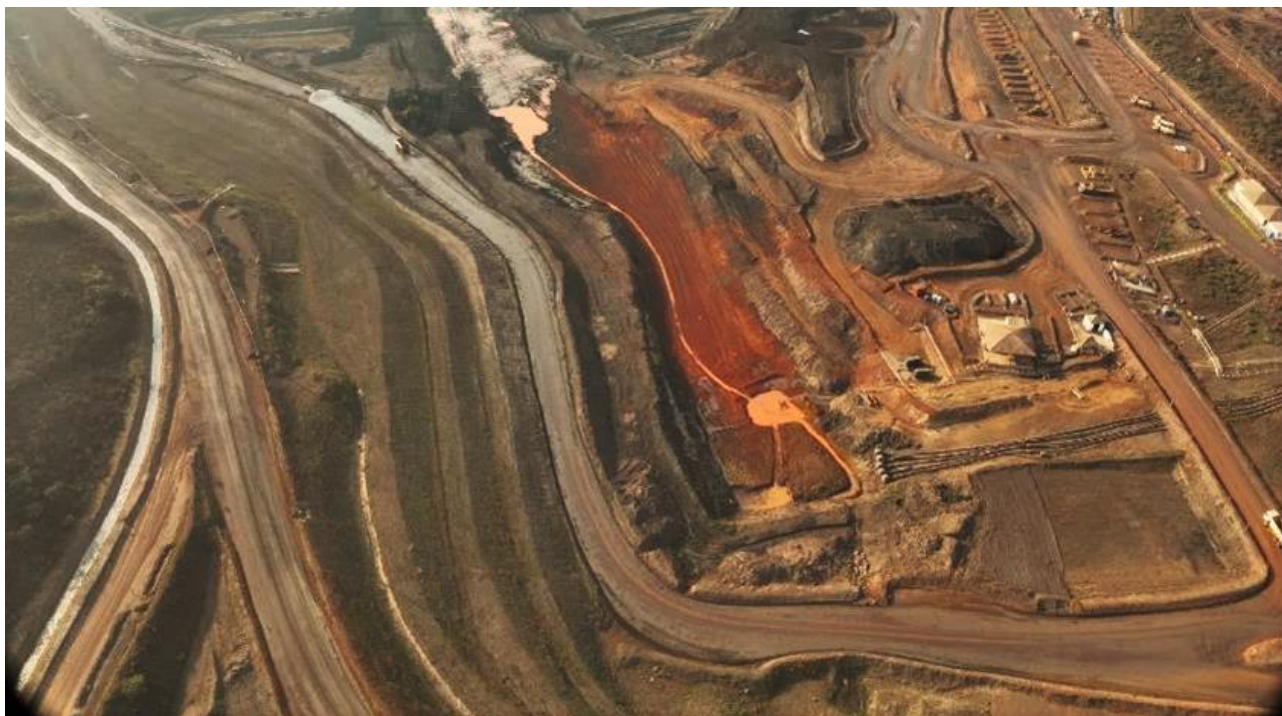
**Figura 10 -Vista do Sump de drenagem do reservatório com o sistema de bombeamento operantes e obras de preparação para o período chuvoso (27/09/2024).**

Nos últimos meses foram executadas ações relacionadas ao plano preparatório para o período chuvoso de 2024/2025, como: limpeza do sump 01 (do reservatório), limpeza do sump 02, desassoreamento das canaletas de drenagem superficial, limpeza da bacia do medidor de vazão da barragem Vargem Grande, selamento de trincas das canaletas do dique de partida, dentre outras.

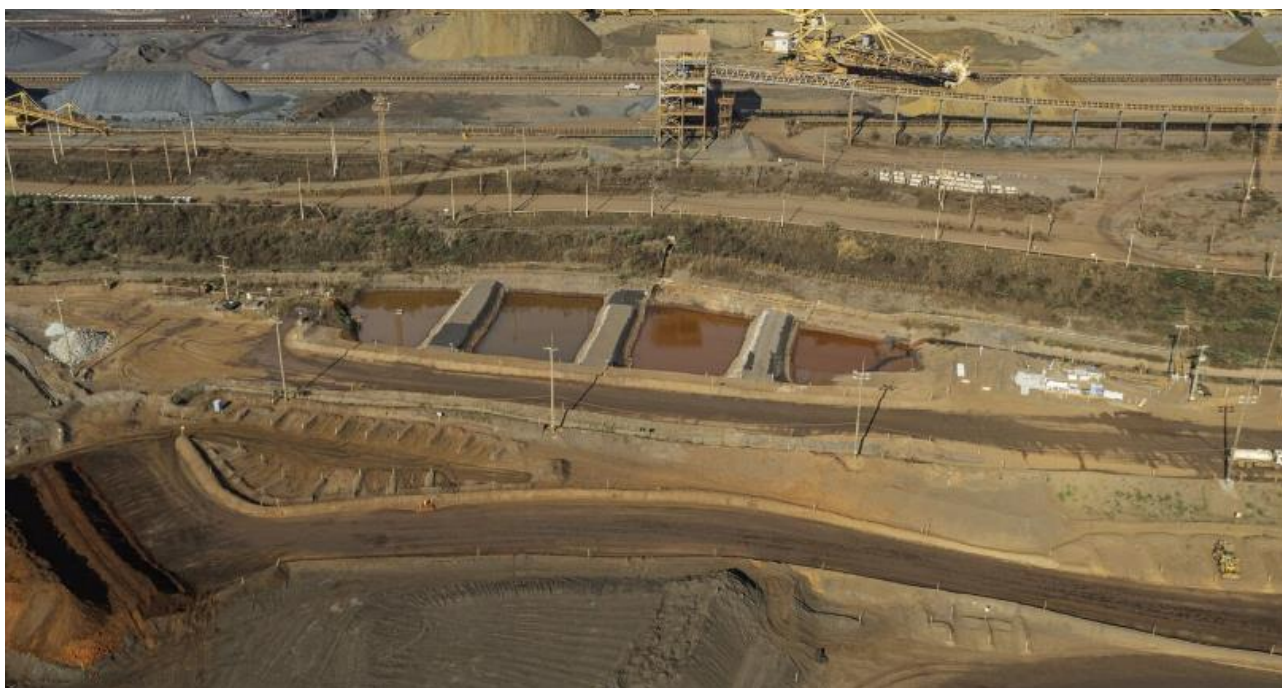
**Figura 11 -Visão do SUMP 02 de contenção de sedimentos após projeto de melhorias (27/09/2024).**

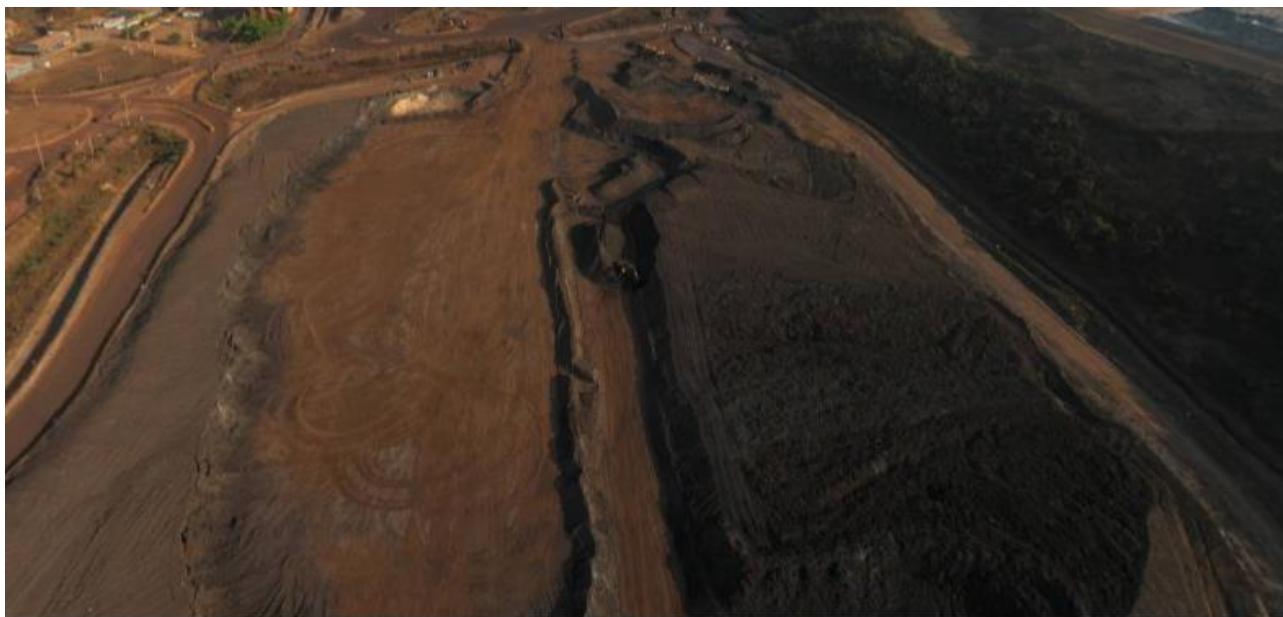
Figura 12 -Visão geral de estocagem temporária na pilha para desaguamento (27/09/2024).

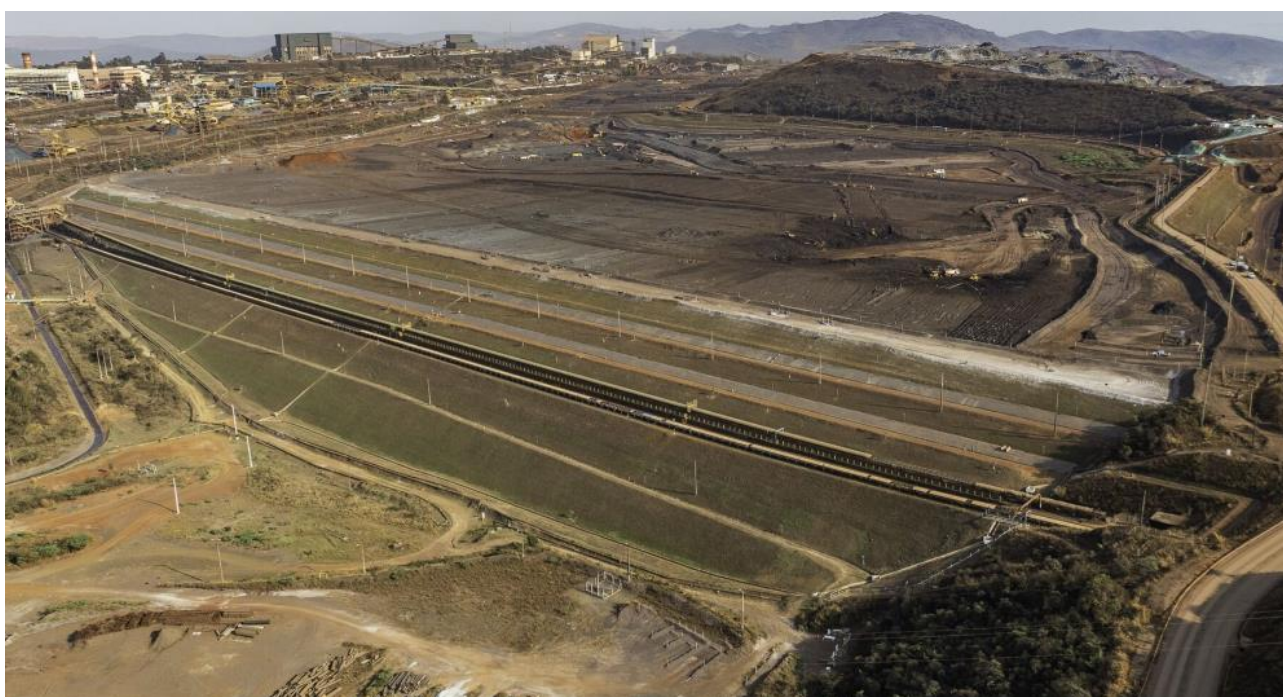
Figura 13 -Visão geral das atividades da fase 02 (27/09/2024).

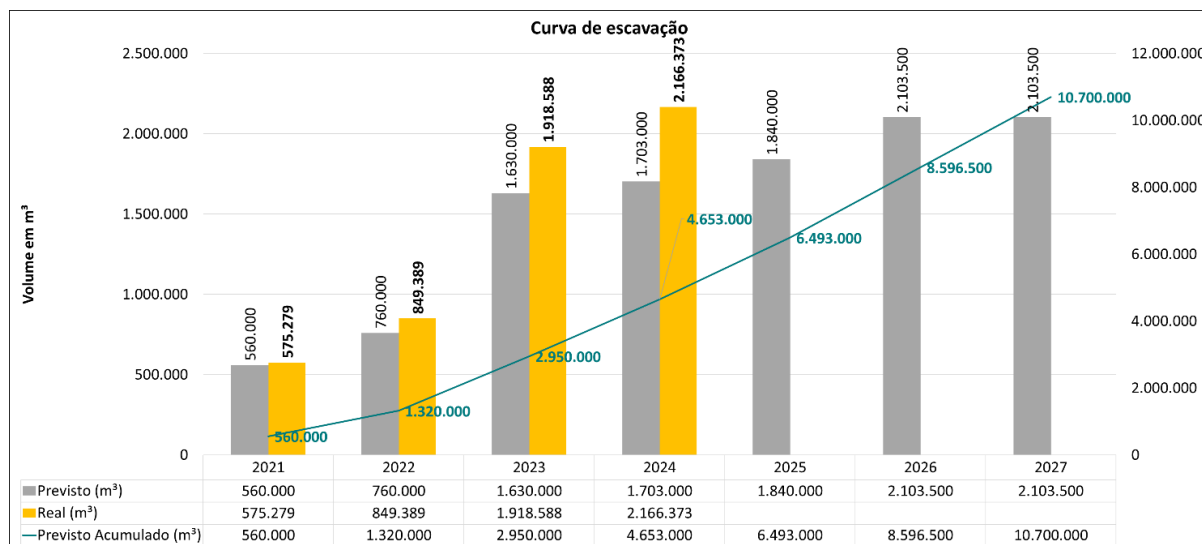
As obras de Descaracterização foram retomadas no dia 1º de abril de 2024, com volume escavado acumulado em 2024 de 2.166.373 m³ (data de corte 09.10.2024), relativos à Fase 2 do projeto de Descaracterização e plano de período chuvoso, conforme Figura 15.

**Figura 15 - Curva de escavação.**

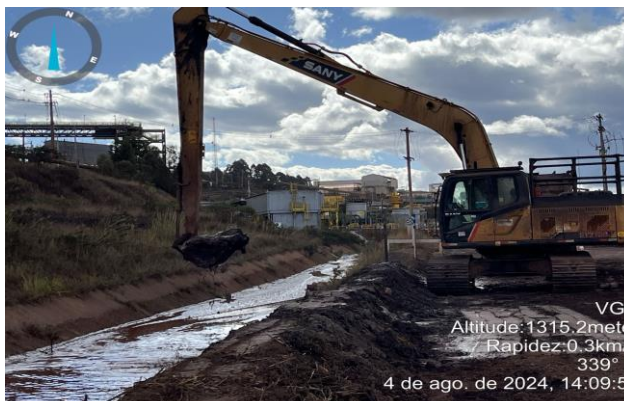
Durante o período compreendido entre agosto a outubro de 2024, foram realizadas ações de manutenção e limpeza dos canais de cintura. A limpeza e desassoreamento do SUMP do CC02 foi concluída, bem como a conclusão das obras de redimensionamento da estrutura, sendo apresentado no **item 1.4.3**. Conforme pode ser observado na Figura 16 e na Figura 17, segue registros fotográficos das limpezas realizadas.

Figura 16 - Execução de limpeza no canal de cintura CC02 (Fonte: Vale, agosto de 2024).

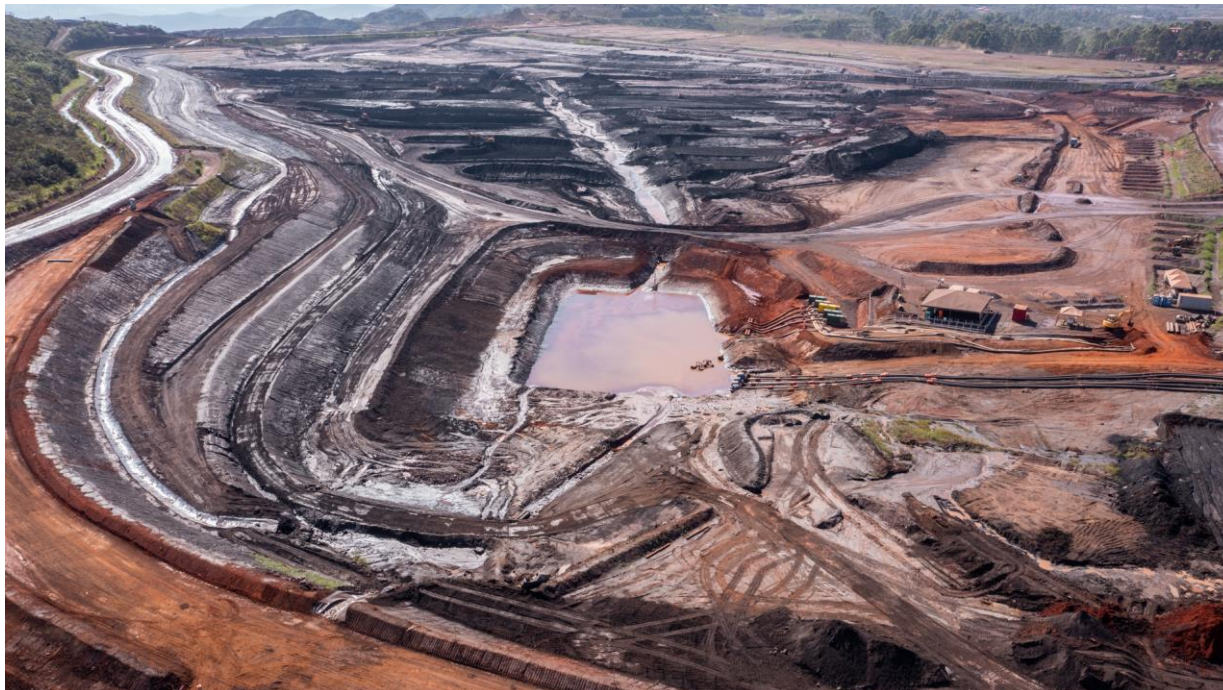
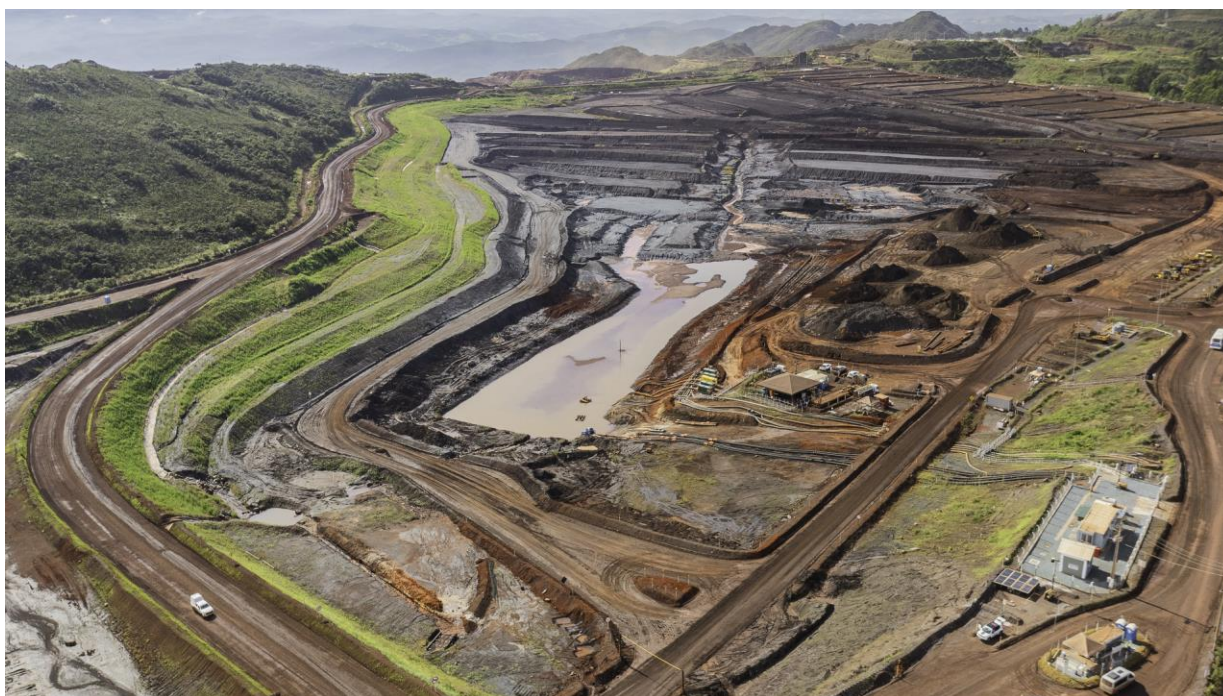
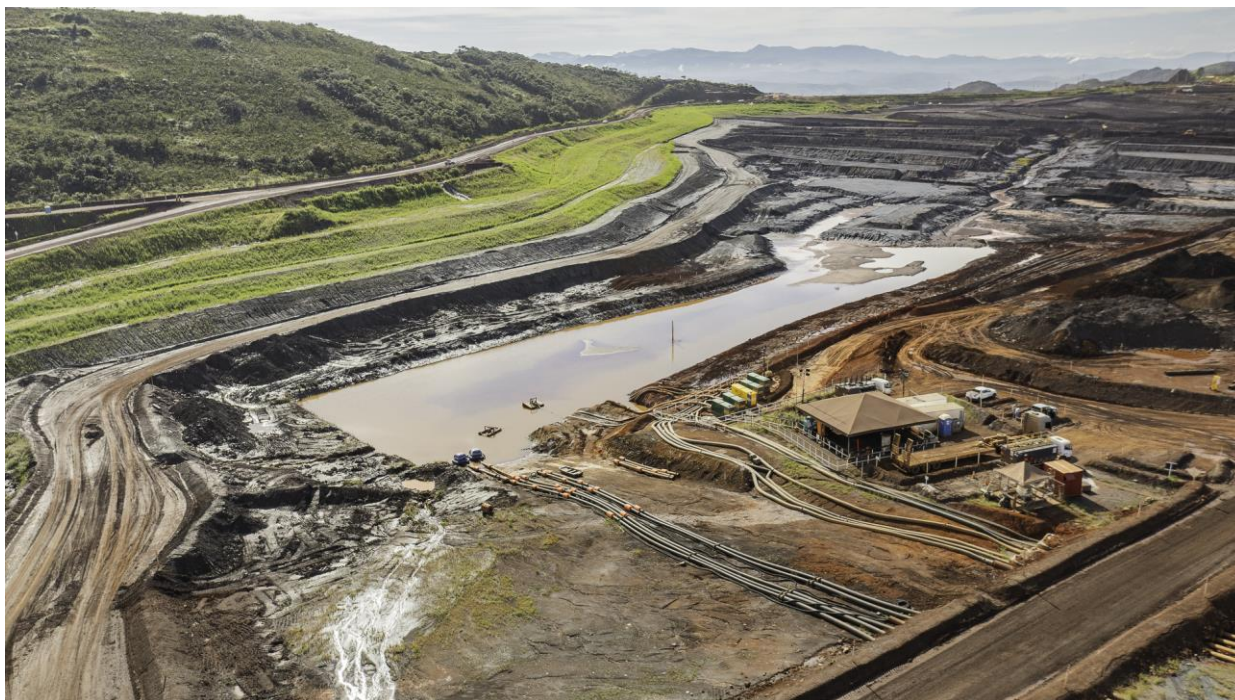
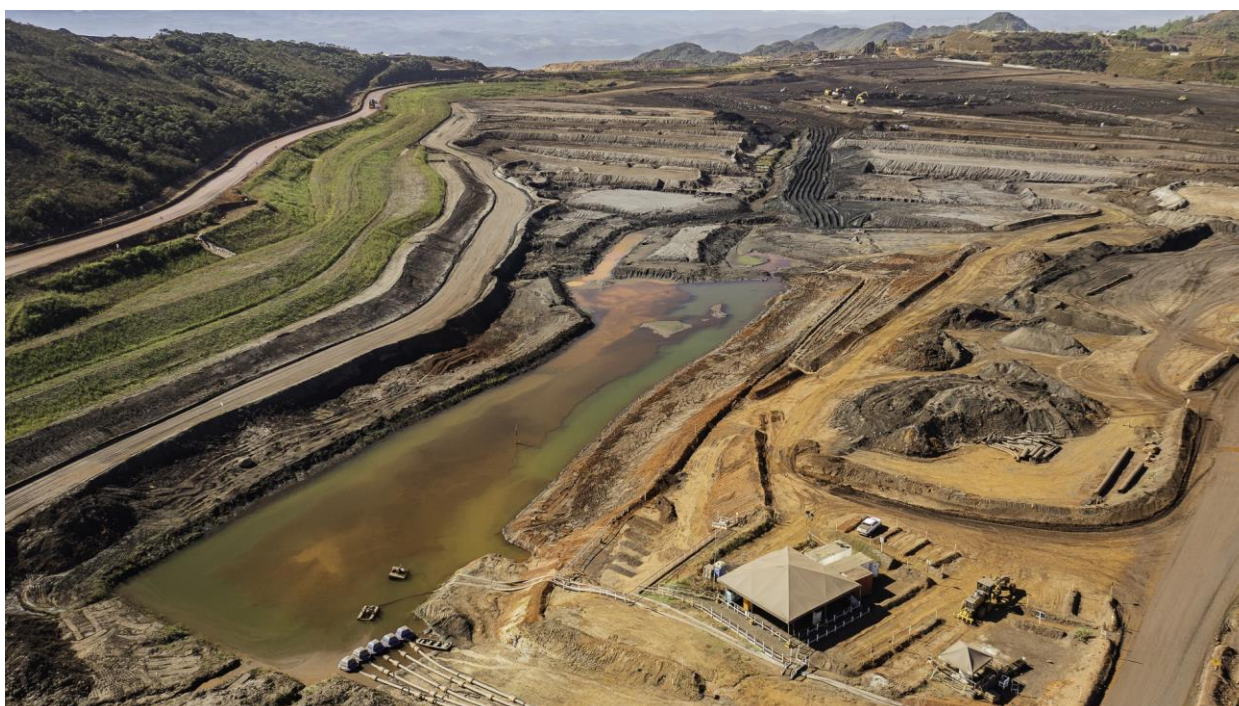
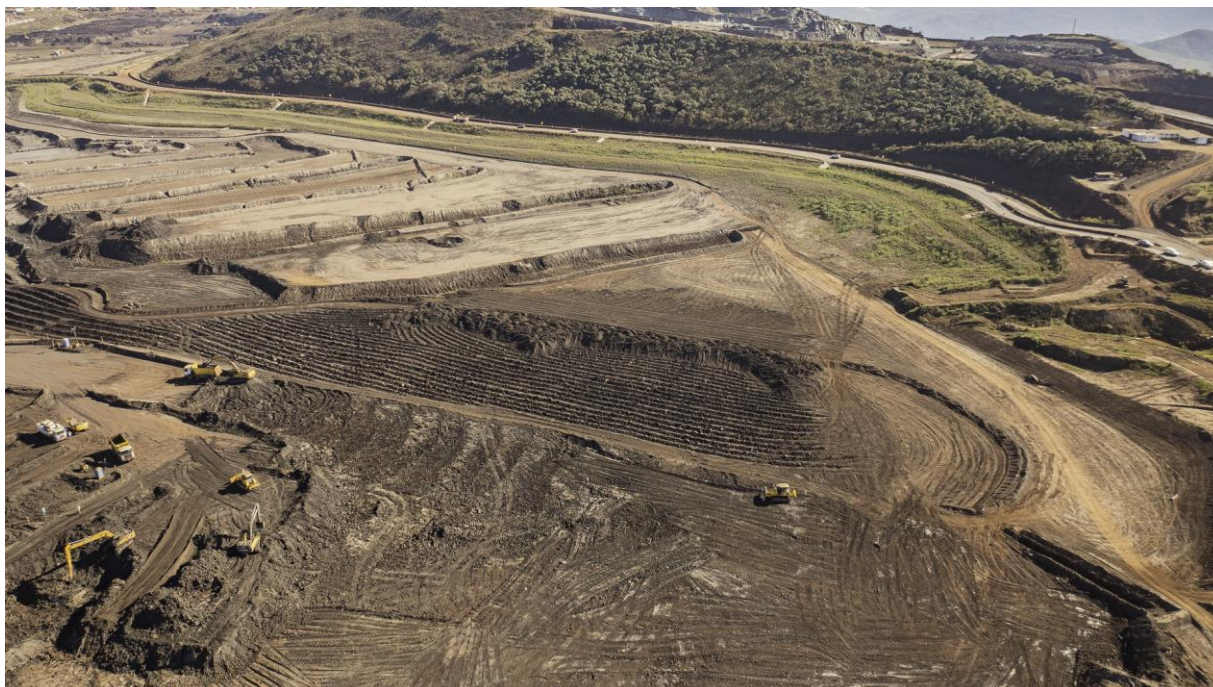
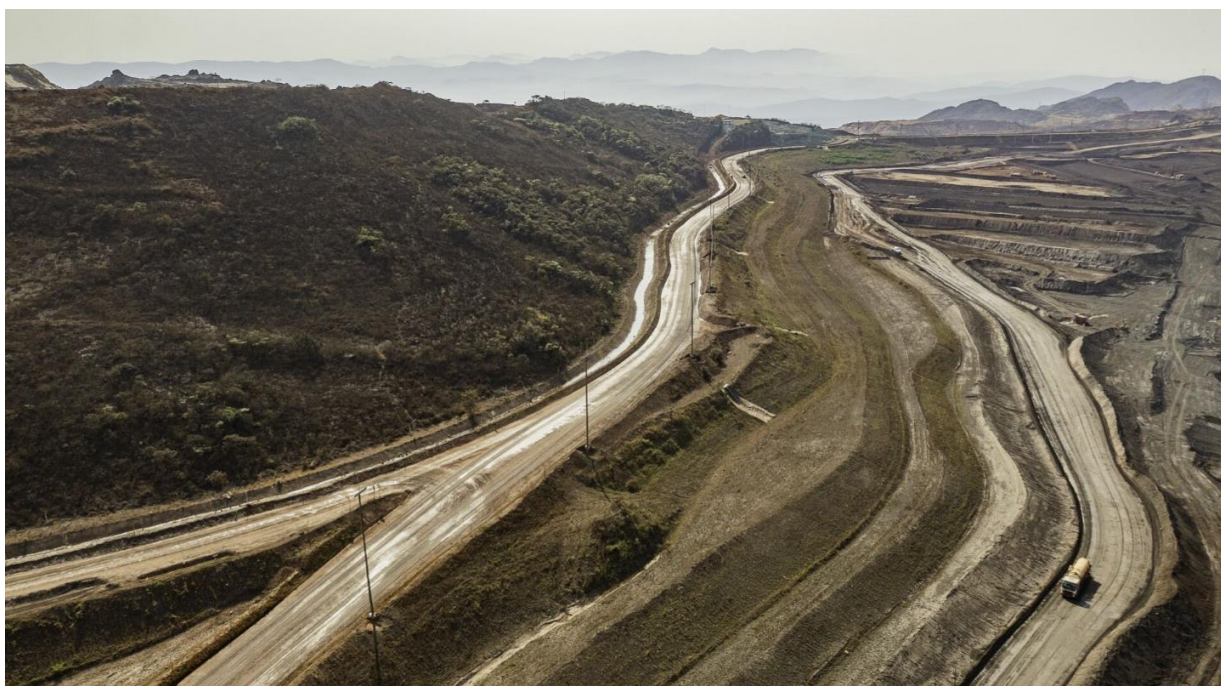
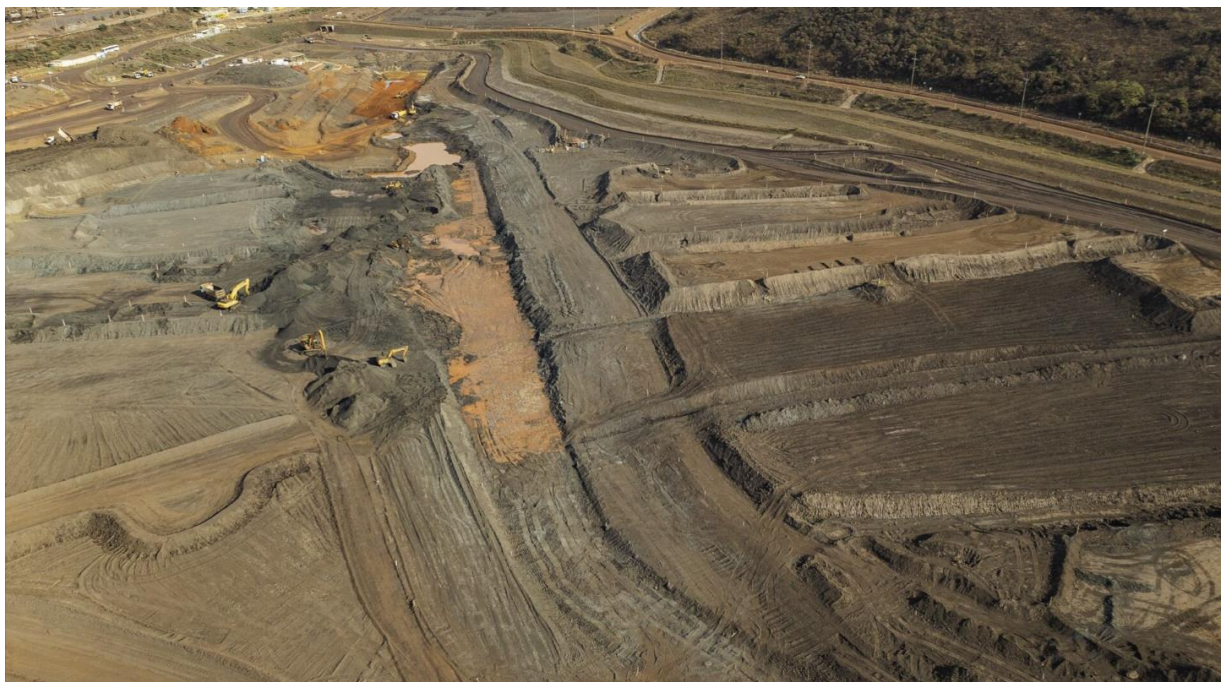
Na Figura 18 até a Figura 24 são apresentados os registros fotográficos demonstrando a evolução dos plantios já realizados e processo de revegetação bem estabelecido. É importante ressaltar ainda, que a região enfrentou um longo período de estiagem nos últimos 6 meses, espera-se que, com o início do período chuvoso ocorra a rebrota das áreas já revegetadas.

Figura 18 - Vista da Barragem Vargem Grande, com foco na ombreira esquerda, durante o período de aplicação de MVP (Fonte: Vale, 01 de dezembro de 2023).

Figura 19 - Vista da Barragem Vargem Grande, após processo de revegetação bem estabelecido da ombreira esquerda da barragem. (Fonte: Vale, 01 de abril de 2024).

**Figura 20 - Vista da Barragem Vargem Grande, após processo de revegetação bem estabelecido da ombreira esquerda da barragem. (Fonte: Vale, 01 de abril de 2024).**

**Figura 21 - Vista da Barragem Vargem Grande, após processo de revegetação bem estabelecido da ombreira esquerda da barragem – período de seca. (Fonte: Vale, 06 de junho de 2024).**

**Figura 22 - Vista da Barragem Vargem Grande, após processo de revegetação bem estabelecido da ombreira esquerda da barragem – período de seca. (Fonte: Vale, 06 de junho de 2024).**

**Figura 23 - Vista da Barragem Vargem Grande, após processo de revegetação bem estabelecido da ombreira esquerda da barragem – período de seca. (Fonte: Vale, 27 de setembro de 2024).**

**Figura 24 - Vista da Barragem Vargem Grande, após processo de revegetação bem estabelecido da ombreira esquerda da barragem – período de seca. (Fonte: Vale, 27 de setembro de 2024).**

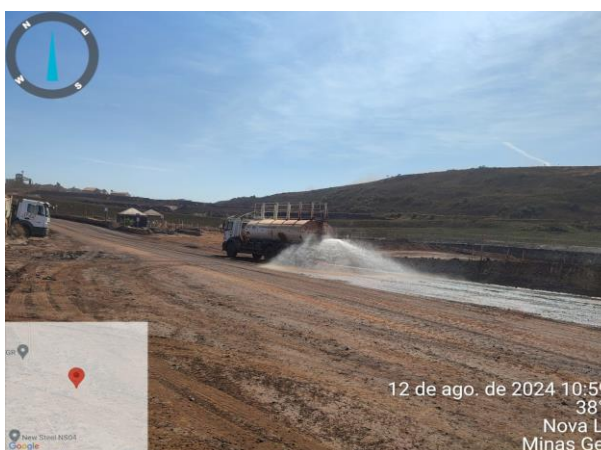
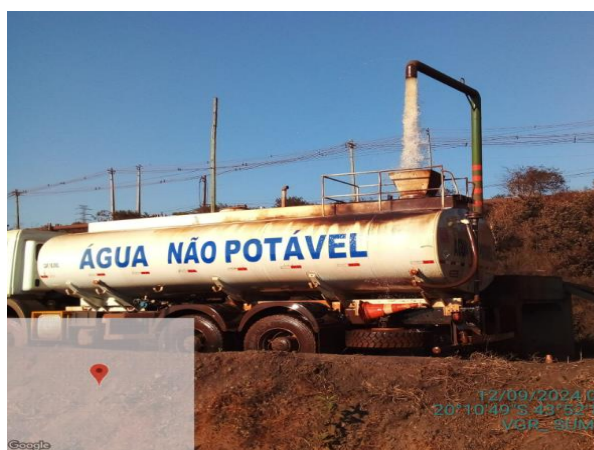
No período compreendido entre os meses de agosto de 2024 a outubro de 2024, foi mantida pela Coedra Construção e Dragagem, empresa contratada, quatro caminhões-pipa dedicados à atividade de aspersão das vias e controle de material particulado. Eventualmente, conforme necessidade avaliada através de inspeções de campo registradas no sistema de gestão e em razão da obra estar inserida dentro de área operacional, podem ser acionados os caminhões que já atendem à operação da mina ou mesmo mobilizados novos caminhões exclusivos para atendimento à obra. A Figura 26 e a Figura 27 ilustram as atividades de aspersão realizadas nas obras.

**Figura 26 - Umecção das vias de acesso (Fonte: Vale, agosto de 2024)**

**Figura 27 - Abastecimento de caminhão pipa com água para umecção das vias de acesso (Fonte: Vale, setembro de 2024)**

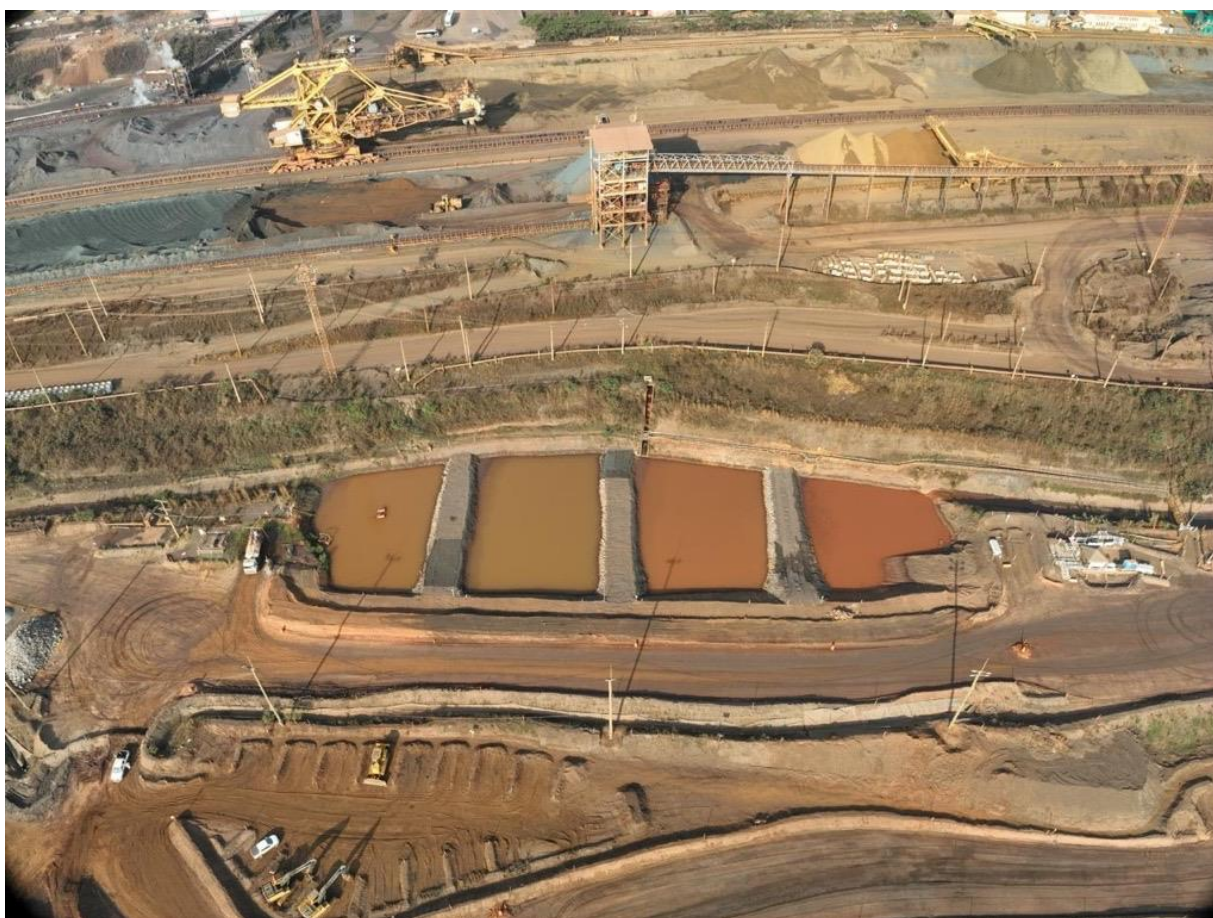
Figura 75 - Imagem aérea do redimensionamento e adequação do SUMP-CC02. Fonte: Vale, setembro de 2024.

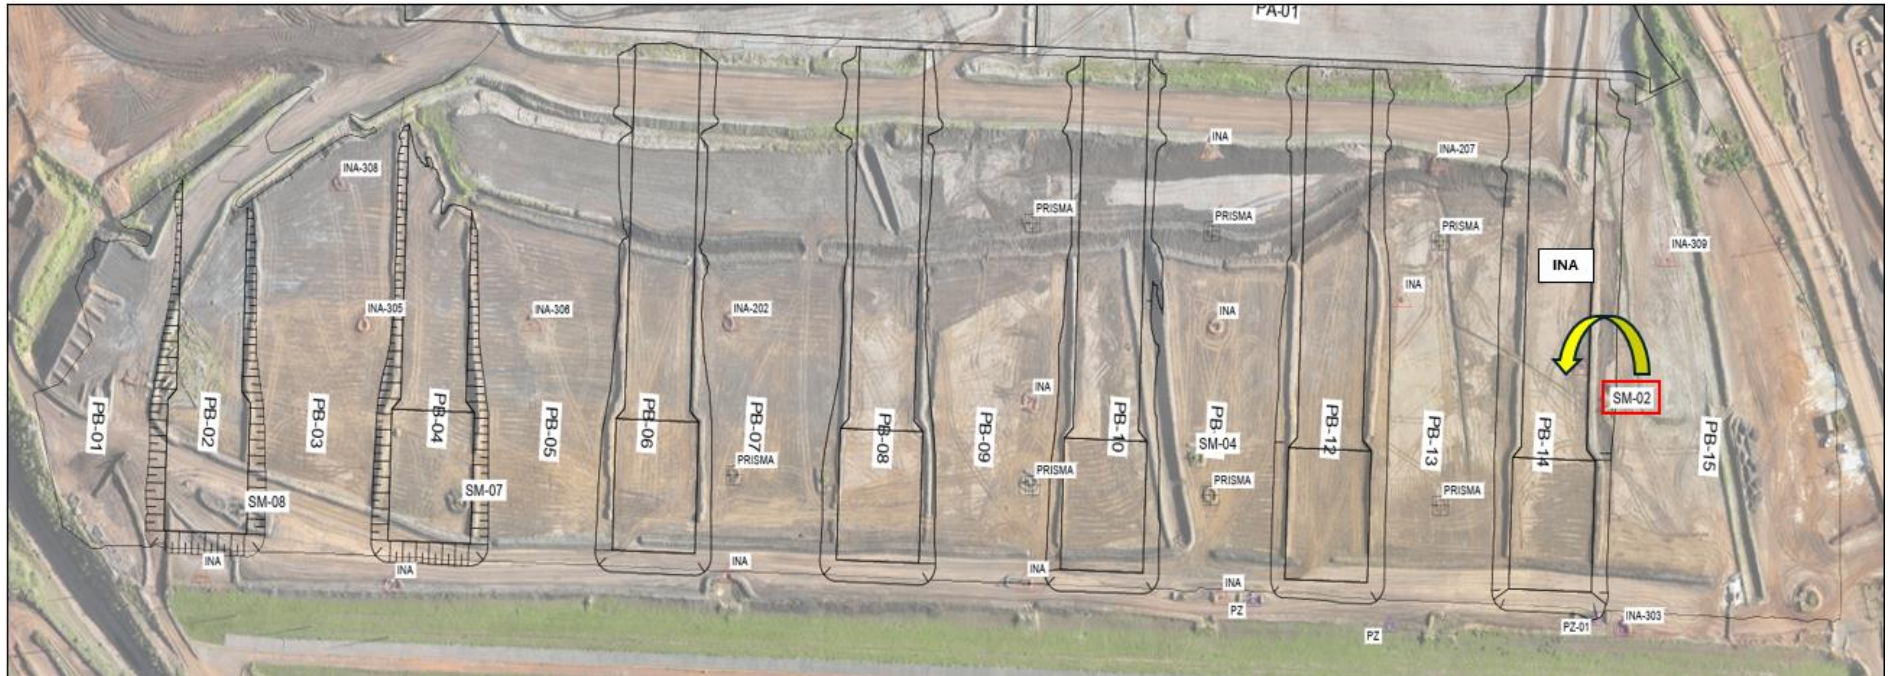
Figura 80 - Realocação do sismógrafo SMA-02 no dia 12/04/24.
