## KEK-PS における温湿度環境の現状報告 2019

### REPORT OF TEMPERATURE AND HUMIDITY AT KEK-PS PART OF IPNS IN 2019

田中伸晃<sup>#, A)</sup>  
Nobuaki Tanaka<sup>#, A)</sup>  
A) KEK IPNS

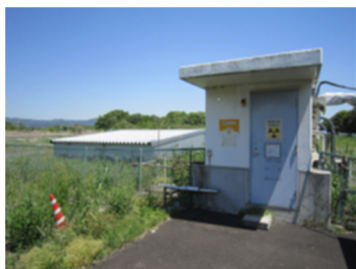
Figure 1: Panoramic view of  $\mu$ -monitor.

今回取り上げるニュートリノミュオンモニター室(以下モニター室)は、ホーン電磁石とニュートリノホール(Fig. 1中 Front Detector)の間に位置する。

面積は約 45 m<sup>2</sup>、深さ約 15 m の地下構造である。

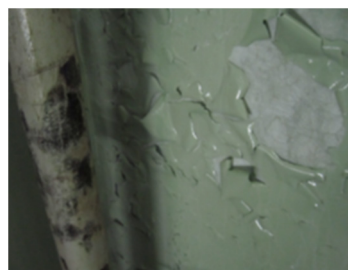
モニター室内のエポキシ塗装は複数個所で剥がれ、配管保温材にはカビの跡があることから、常態的に高湿度であったと考えられる。

Figure 2: Peeled epoxy coating at  $\mu$ -monitor.
