# J-PARC クライストロン用高圧電源のコンデンサバンク監視装置の概要 OVERVIEW OF CAPACITOR BANK MONITORING SYSTEM FOR HIGH VOLTAGE SUPPLY FOR J-PARC KLYSTRON

In J-PARC linac, 45 klystrons (324 MHz and 972 MHz) are used to excite the accelerating cavity. We use 12 High voltage sources for driving klystrons. High voltage source have capacitor bank. Some capacitances exceed design life, we are in the process of updating. But we used capacitances exceed design life, because we can't replace them in time. A failure of the capacitor may cause the accelerator to stop operating for a long period of time. It is necessary to detect the sign of capacitor failure at an early stage in order to minimize the stoppage of operation. we introduce the overview of the capacitor bank monitoring device.

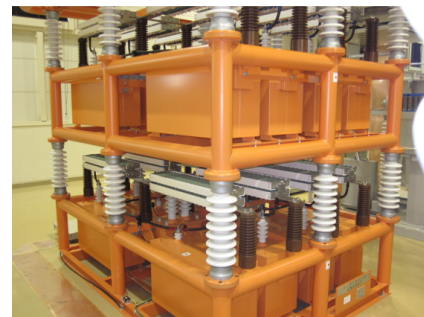
コンデンサバンクの外観を Fig. 1、諸元を Table 1 に示す。6 号機以外のコンデンサバンクは 8 並列 2 直列で構成されていて、上下 2 段の構造となっている。これは 1 台のコンデンサの定格電圧は高圧電源の出力電圧より低いためである。リニアック建設当時から使用されているものもあり、コンデンサの老朽化が進んでいる。2019 年にコンデンサバンク 3 号機のコンデンサから油の漏出が判明した。油の漏出部分を塞ぐ処置をしたが、コンデンサから漏出した油の総量はわからなかった。油が漏出したコンデンサの健全性も分からないため、当該コンデンサの使用を中止しコンデンサバンクから切り離す処置をした。その結果、コンデンサバンクの構成は 8 並列 2 直列から、7 並列 2 直列になった。2020 年にコンデンサバンク 3 号機のコンデンサを全て新品に交換した。

Figure 1: Appearance of C-bank.

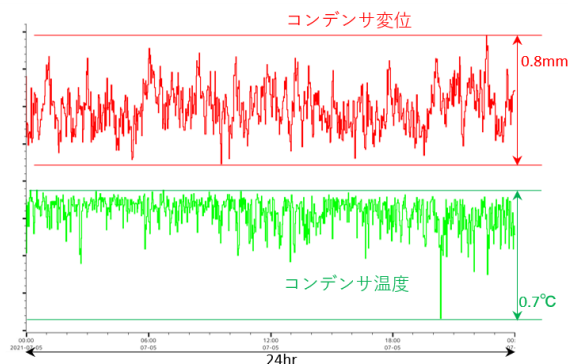
データ収集系の図を Fig. 2 に示す。レーザ変位計、放射温度センサーの出力を PLC(Programmable Logic Controller) のアナログ入力モジュールを介して EPICS にデータを送る。それぞれのデータはアーカイバに保存され、いつでも参照が可能である。アーカイバに保存されたある日の 24 時間のデータ例を Fig. 3 に示す。コンデンサ温度の変化量は 0.7°C、コンデンサケースの変位量は 0.8 mm であった。

Figure 3: Measurement data.
