## KEK 電子陽電子入射器における大電力高周波源の運転 及び維持管理(2021 年度)

### OPERATION AND MAINTENANCE ACTIVITY OF RF SYSTEM IN KEK ELECTRON- POSITRON LINAC(FY2021)

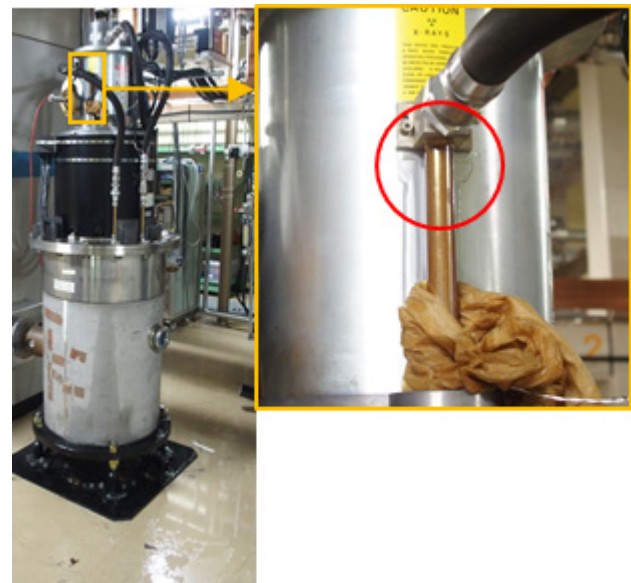
水漏れ発生時の様子及び水漏れ箇所を Fig. 2 に示す。クライストロン周辺が水浸しになっていた為に気付いた。数分前に近くを通行した際には気付かなかった事から運よく水漏れ発生直後に発見したようであった。クライストロンの冷却水パイプ部分から霧状に水漏れが発生していた。水漏れが発生していた冷却水パイプの様子を Fig. 3 に示す。パイプの内側は全体的にざらついており、ピンホールを確認できた。この冷却水パイプで水漏れを起こした事例はなかった。今後発生する可能性も考えて予備の冷却水パイプを購入した。

Figure 2: Water leak point.

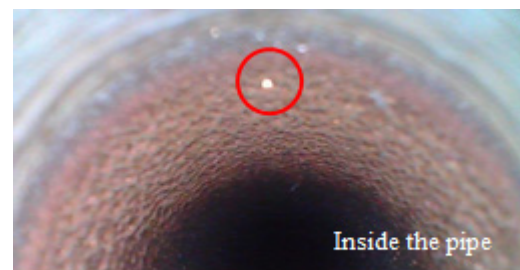
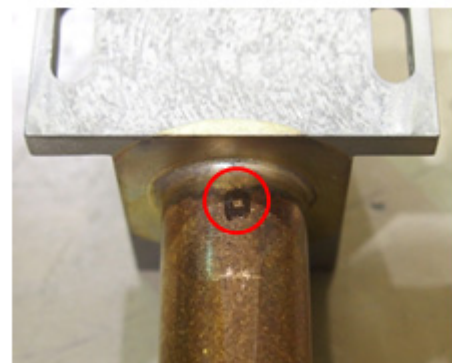
Figure 3: Cooling Water pipe pinhole.

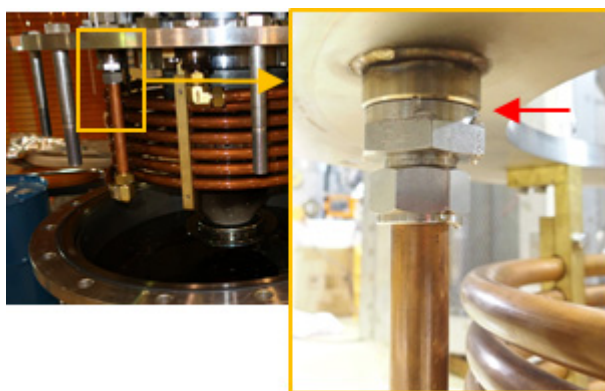
今回は原因調査及び復旧に時間がかかると判断し、シャットダウン中の復帰はあきらめて予備のクライストロンアセンブリに交換を行なった。後日、水漏れ箇所の調査を行なったところ、Fig. 6 に示すようにタンクフランジに取り付けられている冷却水パイプでフランジと継手の間の O リングシール部分で水漏れを起こしていた事が判明した。

Figure 6: Water Leak point.

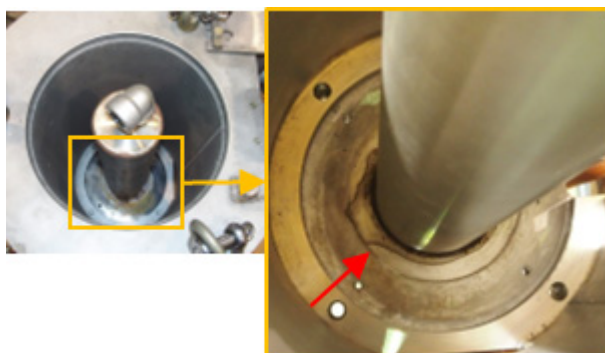
集束電磁石の内側に冷却水が溜まった場合、それを排出する為の水抜き孔が設けられている。その孔から冷却水が排出されていた為に気付いた。対応の協議中にクライストロンの出力が運転値から約 81%低下する事態となり、すぐに運転を停止した。出力低下した原因ははっきりと分かっていないが、クライストロンの RF 入力部に冷却水が侵入した事が原因ではないかと言われている。この水漏れを発見した前日には隔週メンテナンスが行なわれており、この時の定期点検で水漏れは確認されていなかった。その翌日の 00:00 頃に震度 4 の地震が発生し、その約 17 時間後に水漏れを発見している為、この地震が影響しているのではないかとされている。

撤去後、解体し調査したところ、Fig. 7 に示すようにコレクタ根元の溶接(ロウ接)部分より水漏れを起こしている事が判明した。この箇所での水漏れ事例は 2 例目であり、今後も増えてくると予測している。

Figure 7: Water Leak point.

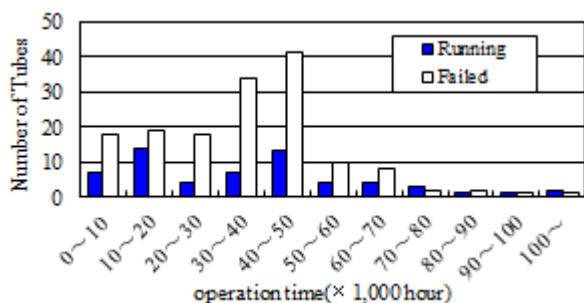
KEK 電子陽電子入射器では、パルス電源のスイッチとして 45 kV、4.5 kA をスイッチングするサイラトロン[2]を使用しており、全ユニット L4888B(Stellant Systems 社、旧 L3 Electron Devices 社製)を使用している。Figure 8 に現在使用しているサイラトロンの使用状況及び1998年度以降撤去したサイラトロンの使用時間分布を示す。現在使用しているサイラトロンの平均運転時間は約 38,000 時間であり、故障により撤去したサイラトロンの平均運転時間は約 35,000 時間である。現在総数 154 台を故障により撤去しているが、約半数の 75 台が 3 万時間～5 万時間で撤去している。

Figure 8: Thyatron age profile as of March 2022.
