ENTRE LES BONNES PRATIQUES AGRICOLES RESTRICTIVES ET LA SURVIE DE LA POPULATION, UN DUALISME AUTOUR DU PLAN D'EAU DE THIOU DANS LE NORD DU BURKINA FASO

Keywords: Burkina Faso, Thiou, plan d'eau, Gestion, Exploitation agricole, Dualisme.

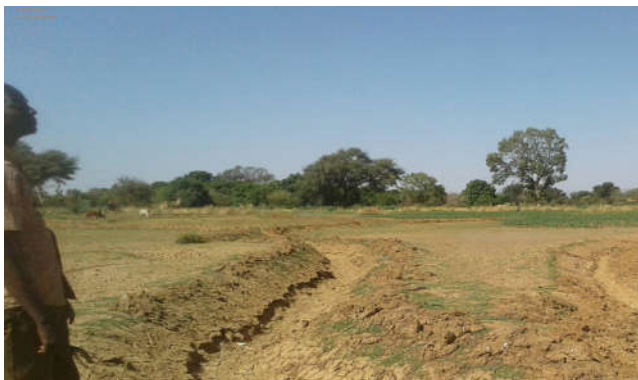
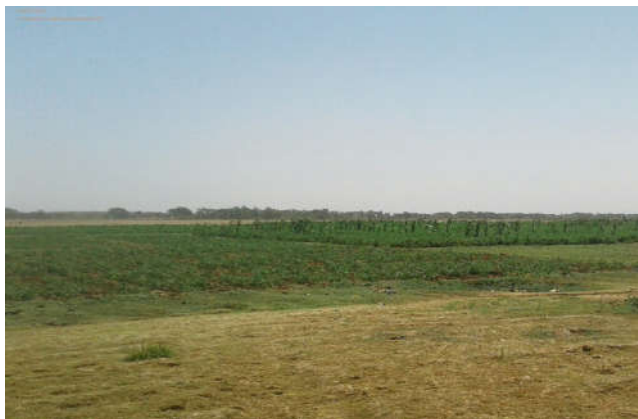
Figure 5. Bande de servitude : (a) Relique fortement dégradée, elle est partiellement occupée par des parcelles ; (b) Entièrement inexistante, cette bande protectrice des berges est devenue des parcelles de production maraîchère

Tout aménagement hydroagricole à proximité d'un plan ou cours d'eau au Burkina Faso doit, selon les textes en vigueur (Arrêté conjoint n° 2009-073, article 6), avoir une bande de servitude de 100 m en moyenne, entre les exploitations et la limite externe de l'eau. Ladite bande a pour vocation de protéger le plan d'eau des effets de l'érosion naturel et anthropique qui concourent à sa dégradation. Pour le cas spécifique de Thiou, le non-respect des normes d'exploitation est un indicateur du tarissement rapide du plan d'eau. Le principal facteur reste donc la surexploitation, voire l'inexistence de la bande de servitude (Figure 5) qui devrait constituer une barrière de décantation à la pollution solide et aussi à l'épuration partielle ou totale de certains pesticides et fongicides dans le sol. Seuls, une nécropole protégée par un ensemble de *Faidherbia albida* et quelques vergers de manguiers peuvent être observés au sud-ouest du plan d'eau. En effet, ni le CGB-Thiou, pourtant reconnu comme le comité responsable de la gestion du plan d'eau, ni les groupements paysans n'arrivent à protéger les berges du plan d'eau contre l'exploitation anarchique des maraîchers. D'où l'indignation de Cecchi (2006) brandissant que « *si la rationalisation de l'exploitation des retenues d'eau est avant tout un fait local (...), son encadrement, la définition de ses modalités, les outils de sa régulation devraient eux aussi prendre racine dans une perspective plus large à la fois spatialement (...) et temporellement (...)* ». Les petits barrages, dans leur diversité, apparaissent formellement de nos jours comme un vecteur de changement social et même de mutations des réalités rurales (Cecchi, 2006), ce qui sans doute attire les convoitises, engendre des comportements inhabituels et contraires aux principes idéaux.

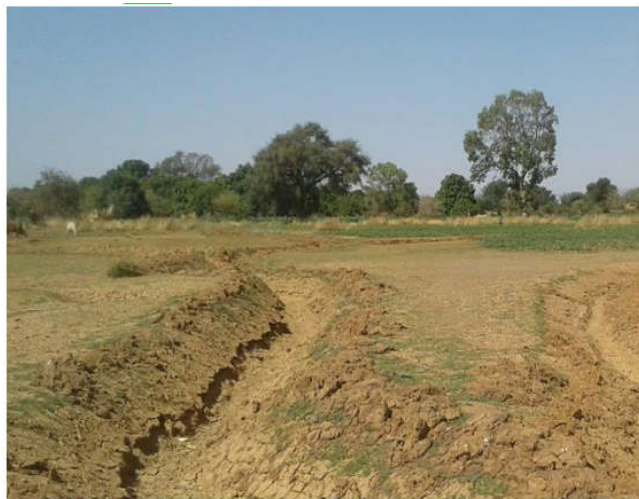
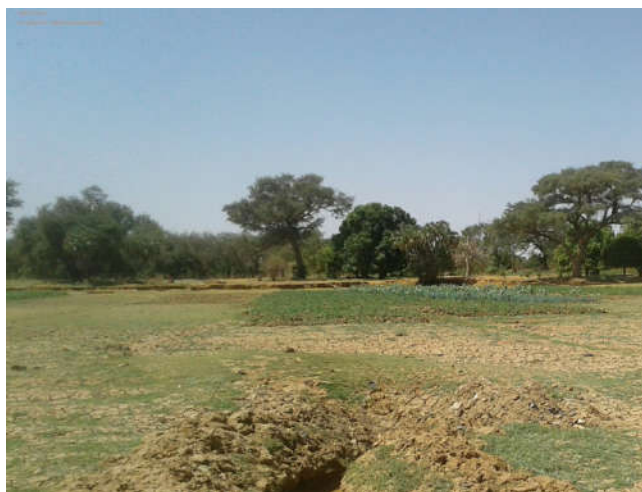
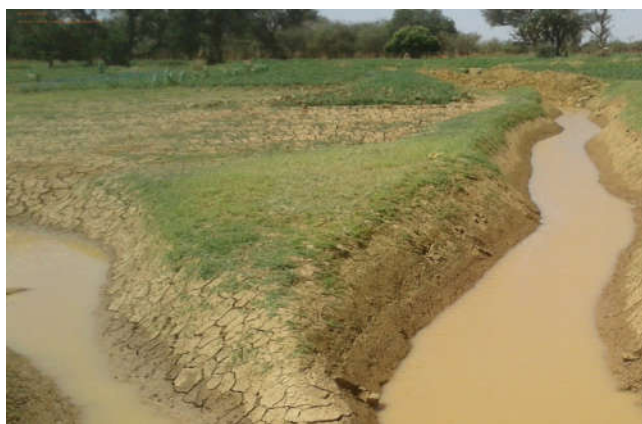
Figure 6. Parcelles dans la cuvette du barrage : En arrière-plan, les reliques de la formation ripicole qui servent à la protection ; la limite des berges n'étant pas très nette, la progression des parcelles vers le lit est continue

En rappel, cette zone de production autour du plan d'eau n'est pas suivie par les techniciens de l'agriculture. L'on constate dès lors, une "migration de cultures" dans la cuvette du plan d'eau avec une progression centripète de parcelles à la poursuite de la dernière goutte d'eau dans le bassin (Figure 6). Par ailleurs, l'utilisation abusive des produits déconseillés dans la production maraîchère est fortement relevée parmi les exploitants de ce groupe.

savoir la mairie, la préfecture, les chefferies coutumières et religieuses, les services d'appui technique de l'agriculture, de l'élevage et de l'environnement), mais leur inefficacité a prévalu à la destruction de la bande de servitude et au prolongement des activités maraîchères dans le lit (Figures 3, 4 & 6). Sur les Figures 3 & 4, les parcelles de production sont en grande partie, sinon intégralement dans la cuvette. Un travail préalable, notamment de sensibilisation, semble n'avoir pas été correctement exécuté ; 58,3 % et 93,3 % des exploitants enquêtés ignorent respectivement le rôle du CGB et des autres organisations paysannes dans la gestion du périmètre et du plan d'eau. De ce fait, le président du CGB a clairement signifié que ce comportement des exploitants témoigne du « manque d'autorité de la mairie et des responsables du comité de gestion du barrage de Thiou, de leur incapacité à convoquer une réunion depuis 2016. Les exploitants autour du plan d'eau, les plus nombreux, ne répondent ni ne participent aux réunions convoquées par le président du CGB, malgré leurs pratiques destructrices de l'environnement ; ils ne participent ni au nettoyage et à l'entretien de la digue, ni au traitement des ravines qui concourent à l'ensablement ».

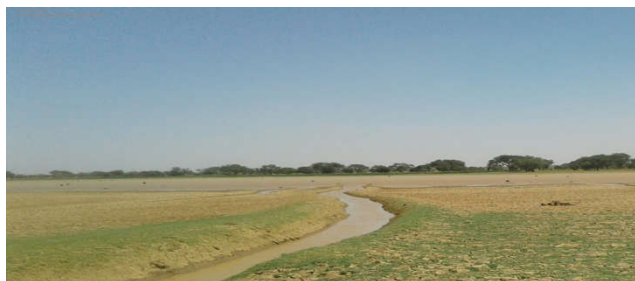
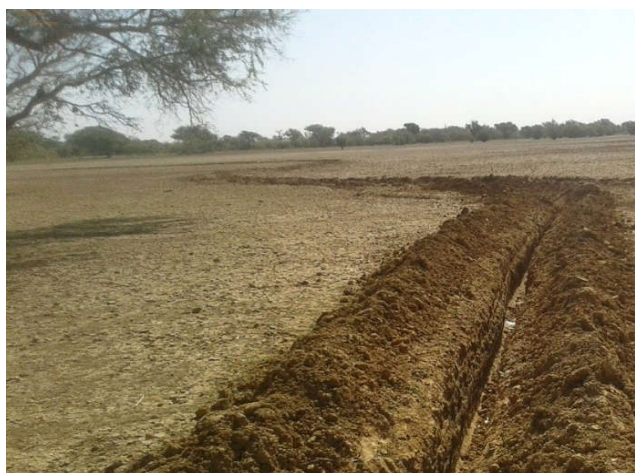
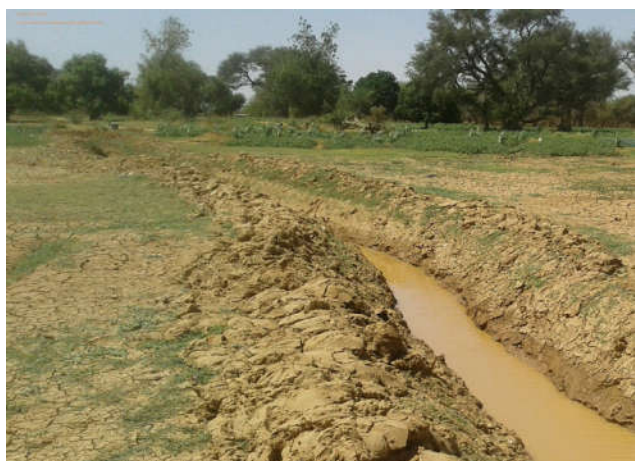
Figure 7. Canaux d'amenée d'eau creusés pour rapprocher l'eau des parcelles
