כשל של צינור אינקונל 600 מרותך, במעגל הקירור של כור גרעיני

FAILURE OF WELDED INCONEL-600 PIPE IN THE COOLING SYSTEMS
OF A NUCLEAR REACTOR

Shimon ADDESS, Benyamin HERRMANN, Gabriel COHEN,
Elsa RABINOVITZ, and Adin STERN

December 1982

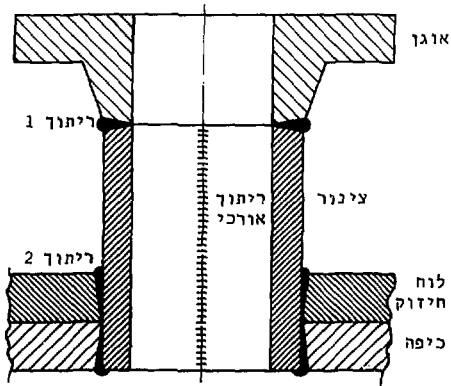
ציור 1 כיפת אינקונל של מחליף החום.

למחליפי החום כיפות זהות העשויות מאינקונל 600 (ציור 1). כל כיפה כוללת לוח חיזוק המרוחק אליה באיזור החיבור של צינורות הכניסה והיציאה. כל צינור כולל ריתוך אורכי, ריתוך היקפי לאוגן (ריתוך 1) וריתוך היקפי לכיפה (ריתוך 2).

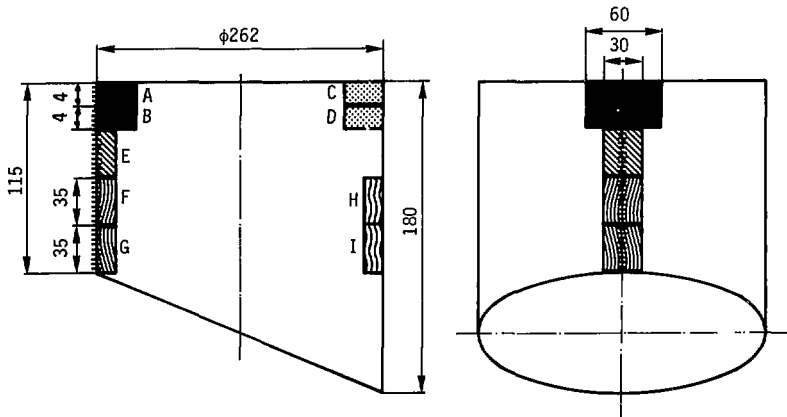
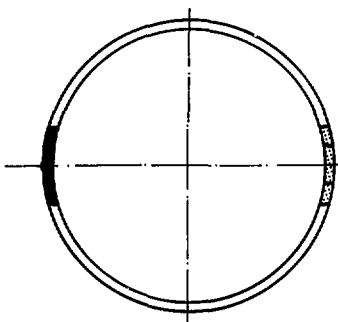
ציור 6 תרשים של צינור יציאה של מחליף החום והדגמים שנלקחו לבדיקות (המידות ב-mm).

הבדיקות בוצעו בקטע צינור שוחרף בגלל הסדקים החדרים. מאחר שהיה צורך לשמור על שלמות הכיפה ולהחליף רק את הצינור, לא היתה אפשרות להוציא לבדיקה את הקטעים שכללו את הסדקים בקירבת ריתוך 2 (ציור 1). הבדיקות מחייחסות לקטע מצינור היציאה של מחליף החום אשר תרשים שלו ניתן בציור 6.

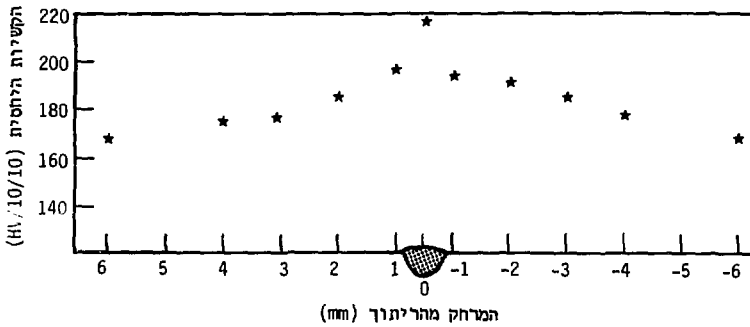
ציור 9 התלות של הקשיות במרחק ממרכז הריתוך (0 - מרכז הריתוך).

כדיקת הקשיות נערכה לפי שיטת Vickers בחלק המכיל אח איזור הריתוך האורכי. פילוג התוצאות בהתאם למרחק ממרכז הריתוך מופיע בציור 9. תוצאות הקשיות המתקבלות באיזור שאיננו מושפע מהריתוך אופייניות לאינקונל 600⁽¹⁶⁾, והעלייה בקשיות אופיינית לאיזור של ריתוך.

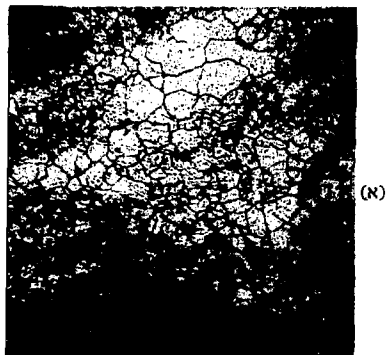
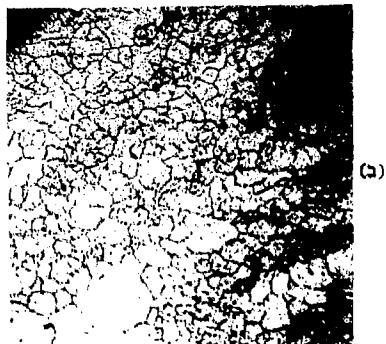
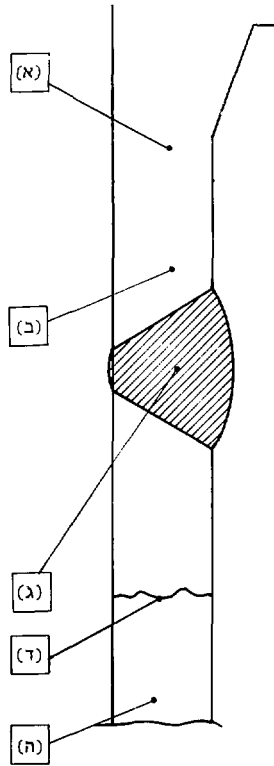
ציור 16

צילומי מיקרומיבנה באזורים שונים של הדגם שמכיל את הריתוך ההיקפי (ריתוך 1) ואת הסדק. (80x).
סכימה המאחרת את הצילומים על-גבי הדגם מובאת בעמוד הבא יחד עם הצילומים הנוותרים.

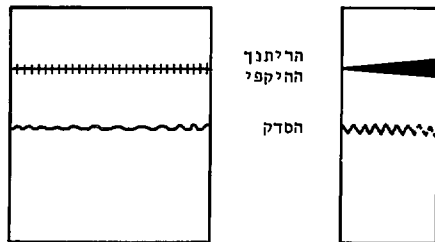
מקטע של צינור היציאה של מחליף החום שהוחלף בגלל הסדק, נחתך דגם אשר כלל קטע מהריתוך ההיקפי ומהסדק שהתפחח במקביל אליו. הסדק עובר לכל רוחב הדגם, מצידו הפנימי של הצינור, וחודר במספר מקומות גם לצידו החיצוני.

שני מישטחים של הדגם לוטשו, אוכלו ונבדקו ב-SEM. מישטח אחד כלל את השטח הפנימי של הצינור המקורי והמישטח השני היה במישור שכלל את ציר הצינור (ציר 27).

ציר 27 המישטחים שנבדקו ב-SEM.
