R28:1982

RADON I BOSTÄDER

Byggnadstekniska åtgärder för
att minska radonhalten i inomhusluft

Bertil Clavensjö
Sven-Olov Ericson
Bengt E Erikson
Bengt Håkansson
Gun Astri Swedjemark

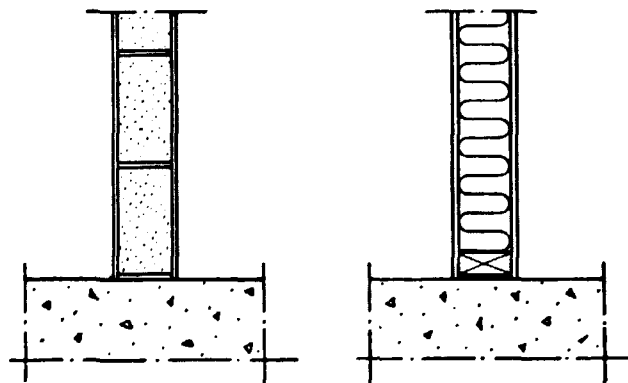
Figur 6.2. En icke bärande vägg av skifferbaserad gasbetong kan ersättas med en regelvägg, t ex gipsskivor på regler av trä eller plåt. Väggens ljudisoleringsförmåga förbättras, om mineralullsskivor placeras mellan reglarna.

De byggnadsdelar, som i första hand kan tänkas vara möjliga att byta, är de icke bärande mellanväggarna. Dessa är ofta i stenhus och i källarvåningar i småhus utförda av gasbetong i form av block eller rumshöga element. Om väggen är av skifferbaserad gasbetong kan kontrolleras antingen med en gammastrålningsmätare eller genom ett borrhprov (blå till blågrå färg på bormjöllet). Nya mellanväggar kan utföras av t ex gipsskivor på en regelstomme.

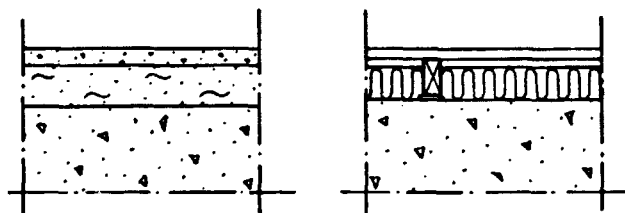
Värmeisolering av krossad skifferbaserad gasbetong kan förekomma i källar- och vindsbjälklag i framför allt flerbostadshus. Eftersom gasbetongen är krossad i mindre bitar, kan radonavgången härifrån vara betydande. Fyllningen i källarbjälklaget är oftast täckt med en 4-5 cm armerad betongplatta, vilket gör ett byte mera besvärligt och kostsamt. Krossad gasbetong på ett betongbjälklag under ett oinrett vindsutrymme har sannolikt ingen nämnvärd inverkan på radonhalterhalten inomhus och kan därför bortses ifrån.

Figur 6.3. Värmeisolering av skifferbaserad gasbetongkross i ett bjälklag kan ersättas med t ex ett övergolv av spånskivor på reglar. Mineralullsskivor läggs in mellan reglarna dels för värmeisolering och dels för att dämpa det trumljud, som kan uppstå vid gång på golvet.

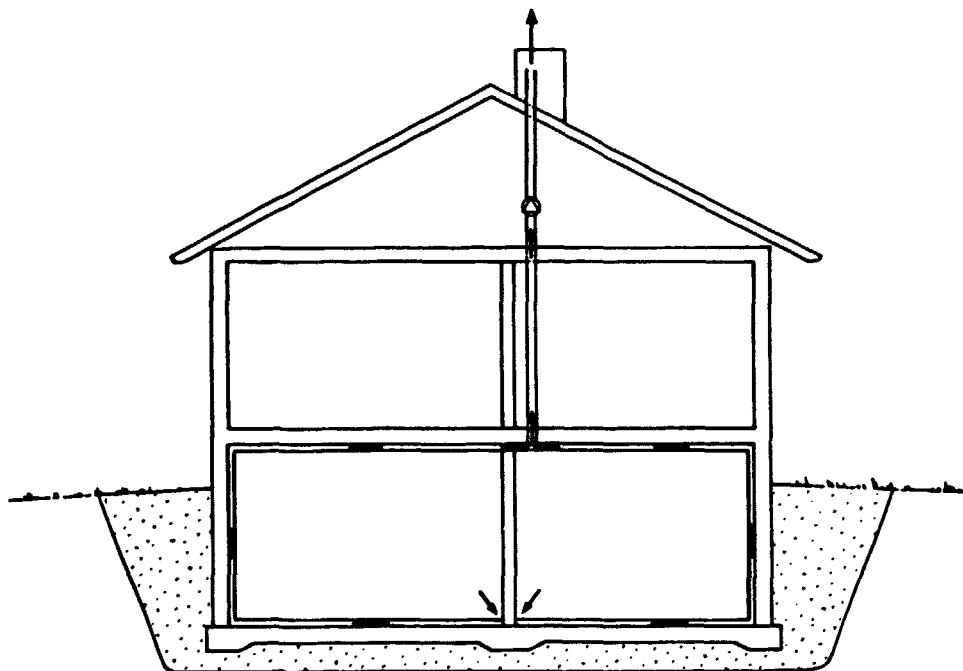
Figur 6.9. Ventilerade luftspalter längs golv och väggar anslutna till en frånluftsfläkt.

En metod, som bör ha en god effekt på radondotterhalten i förhållande till den omsatta luftmängden, är att bygga luftspalter utmed de vägg- och golvytor, som avger radon. Rumsluften passerar in genom dessa luftspalter och sugs därefter ut tillsammans med det exhalerade radonet med hjälp av en frånluftsfläkt. Metoden kräver ett relativt stort ingrepp, framför allt om även golven måste förses med en luftspalt, samt måste utföras på sådant sätt att inga större ytor med stillastående luft bildas.

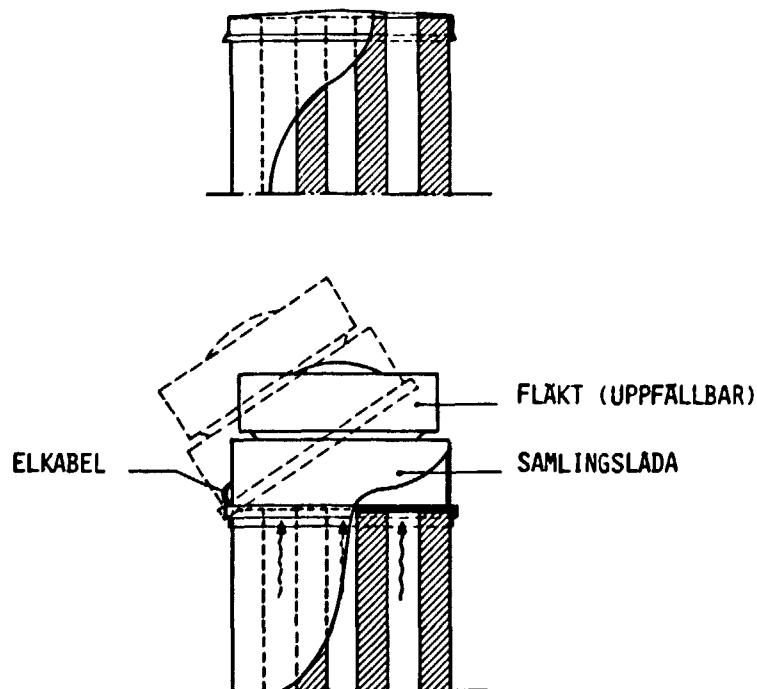
Figur 6.10. Takfläkt monterad på skorstenstopp för att förbättra ventilationen i ett hus med tidigare S-system.

Ventilationen i många hus med självdrag kan förbättras genom en enkel ombyggnad av skorstenstoppen, som därvid också kompletteras med en fläkt. Kanalerna ses över, rensas och tätas, om så erfordras. För att möjliggöra en inreglering av systemet måste befintliga ventiler bytas ut mot moderna frånluftsdon med större tryckfall än de som finns i S-systemet. Dessutom måste

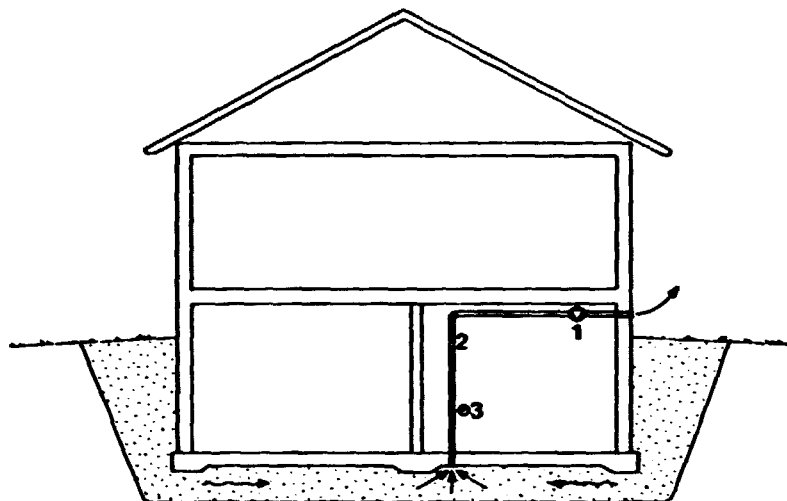
Figur 6.11. Att sänka lufttrycket under en betongplatta på mark kan vara en effektiv metod mot radoninträngning underifrån. En manometer för mätning av lufttrycksdifferensen kanal-rum bör monteras.

En annan metod att sänka tryckdifferensen eller till och med skapa ett undertryck under betongplattan är att på ett eller flera ställen dra ner en ventilationskanal, som med sin övre ände får mynna i hussockeln över mark. Kanalen förses med en mindre kanalfläkt, som säkerställer den erforderliga sugkraften i kanalen. Effekten av denna åtgärd beror på hur det undertryck, som uppstår vid kanalmynningen, kan fortplantas vidare ut under betongplattan. Djupt neddragen grundläggning av bärande väggar kan t ex vara effektiva spärrar mot denna tryckutjämning under plattan. Om risk för tjälskjutning föreligger, måste man vara observant på hur mycket luft som på detta sätt dras ner till grundläggningsnivån framför allt vid suterränghus och källarlösa hus. Även vatten- och avloppsledningar under golvplattan kan skadas, om marken kyls ner allt för kraftigt.

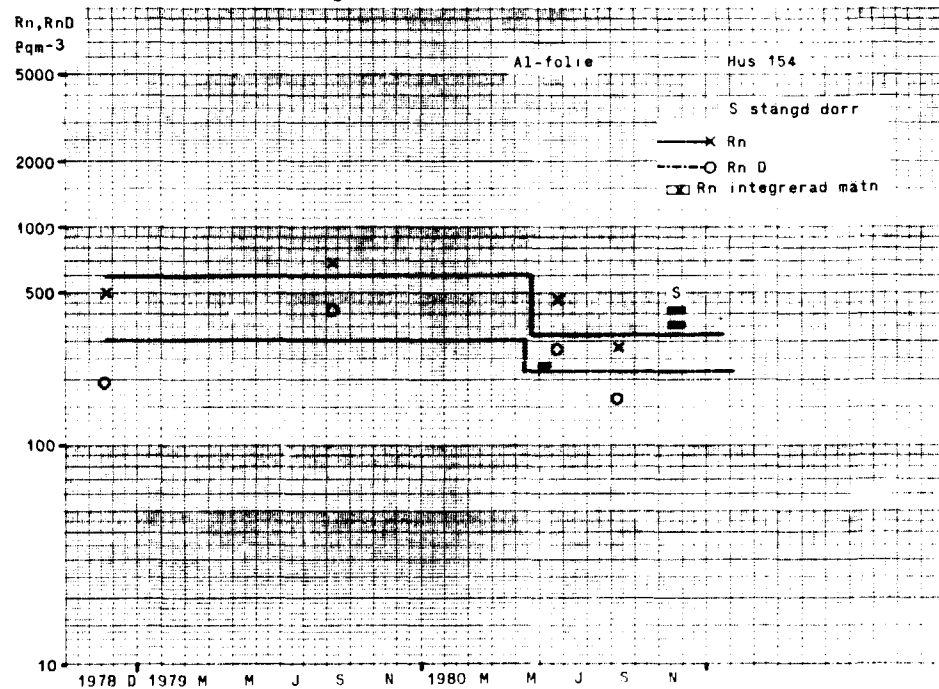
Figur B.17 Hus 154.

Den folie som provades i två hus minskade radondotterhalten med 35 % i både hus 154, där hela bostadsvåningen var av skifferbaserad gasbetong, och i hus 187, där endast källarvåningen var av detta material. Radonexhalationen däremot minskade mer i hus 154 med 60 % än i hus 187, där minskningen endast var 45 %.

Figur B.17-B.18. Halten av radon och radondöttrar inomhus samt de mest sannolika genomsnittliga värdena före och efter anbringande av aluminiumfolie. Resultatet från de momentana mätningarna har multiplicerats med 0,75 för att korrigera för att huset hållits stängt före provtagningen (hus 154). I hus 154 har aluminiumfolie anbringats i bostadsvåningen och i hus 187 endast i källarvåningen.

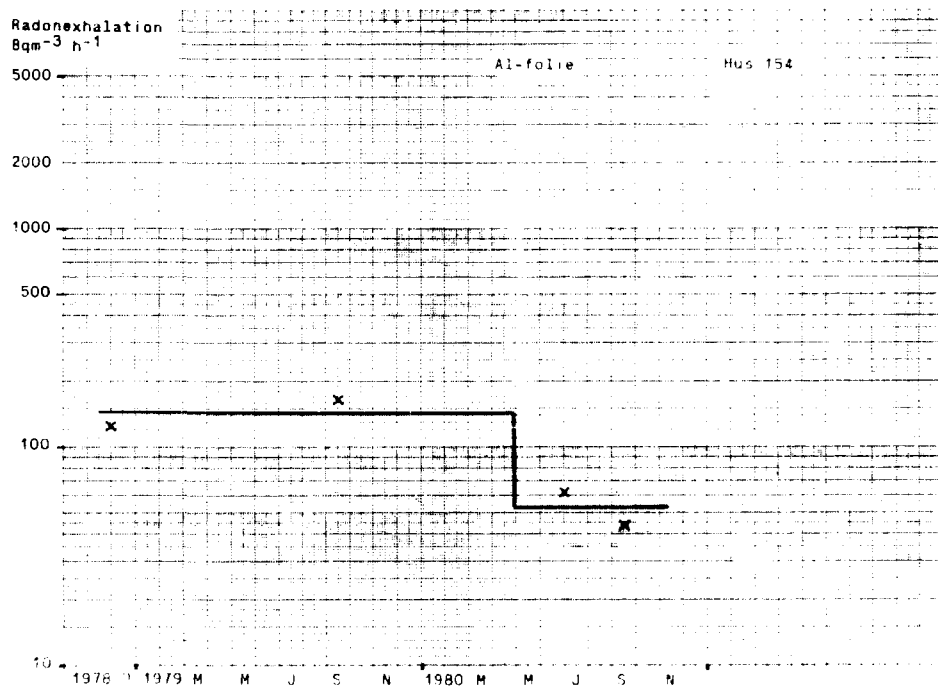
Figur B.19 Hus 154.

Figur B.19-B.20. Radonexhalationen beräknad enligt ekv 2 samt de mest sannolika genomsnittliga värdena före och efter anbringande av aluminiumfolie på väggarna i hus 154 och 187.

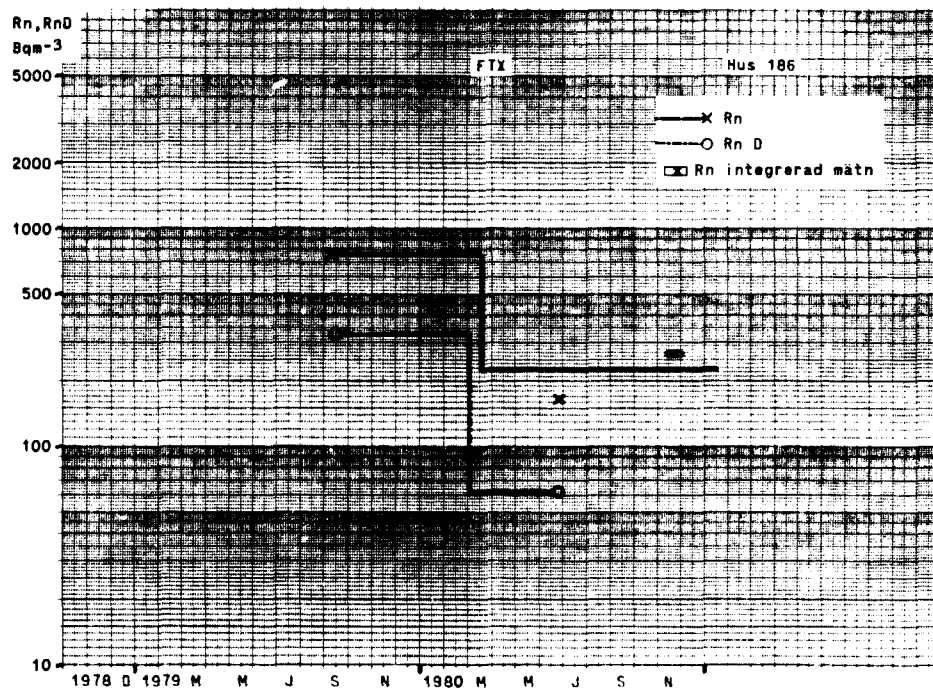
Figur B.22 Hus 186.

I hus 186 ökade luftomsättningen från 0,20 till 0,75 oms/h varvid radondotterhalten minskade med ca 80 %. I realiteten var minskningen troligen inte fullt så stor på grund av att luft-

Figur B.22-B.23. Halten av radon och radondöttrar inomhus samt de mest sannolika genomsnittliga värdena före och efter installation av värmväxlare. Resultatet från de momentana mätningarna har multiplicerats med 0,75 för att korrigera för att huset hållits stängt före provtagningen (hus 186, 188)
