**IT- GSR - 92 - 004**

**METODOLOGIA PARA RESOLVER EL PROBLEMA DE CONTAMINACION EN  
LAPICES DE Co-60 PROCEDENTES DEL CONEA ( ARGENTINA ) PARA LA  
RECARGA DEL IRRADIADOR GAMMA DEL ININ.**

**DEPARTAMENTO DE PROTECCION RADIOLOGICA**

**JULIO DE 1992**

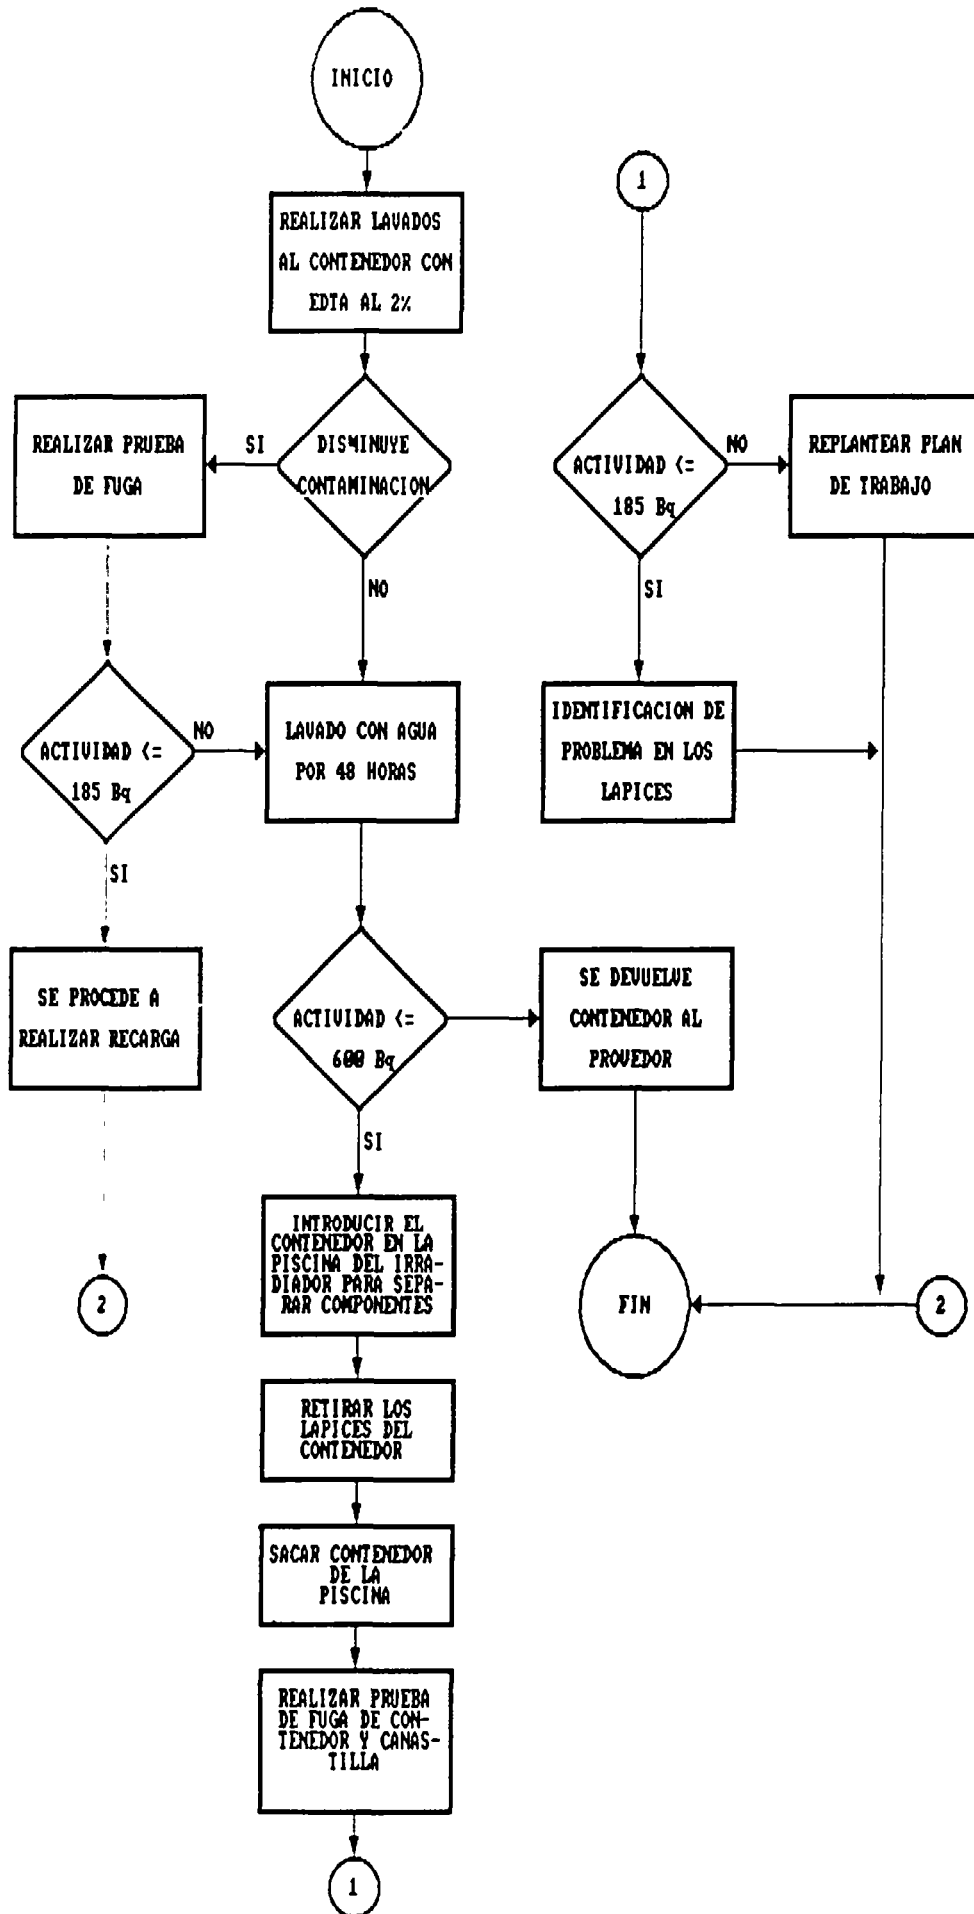
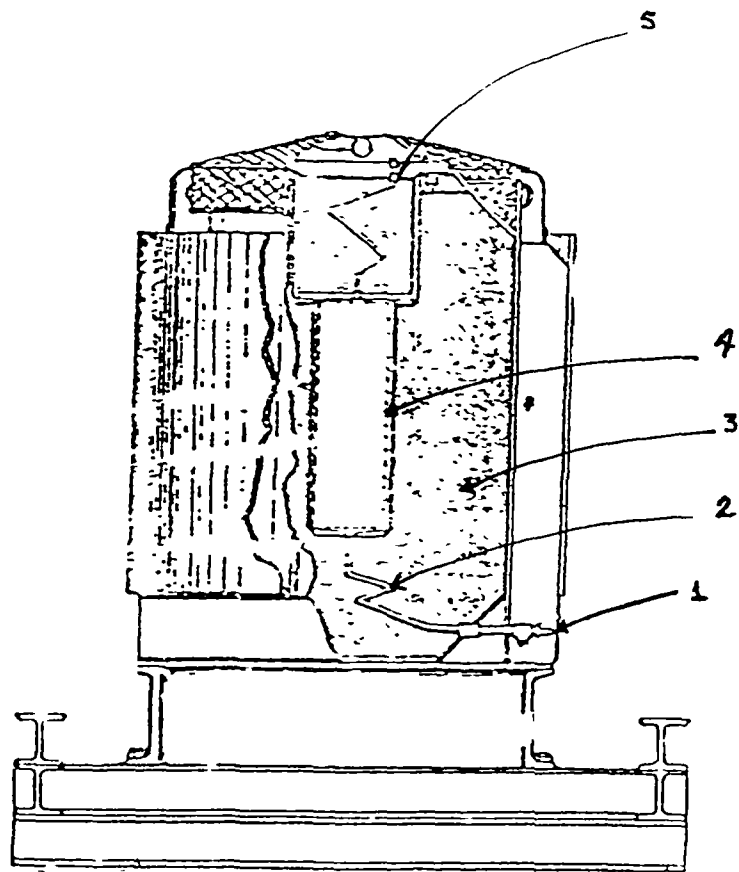
Figura 2. Corte transversal del contenedor; 1, desague;  
2, tubo de desague; 3, blindaje; 4, cavidad que  
aloja la canastilla con los lapices; 5, orificio  
de venteo.

- i) Realizar lavados del interior del contenedor ( ver figura 2 ) utilizando una solución de agua con Etilen Diamin Tritotetracetato Disodico (EDTA) al 2% en peso, durante 2 horas, después de las cuales se drena la solución en bidones de 6 litros de capacidad. Esta solución se homogeniza por agitación y posteriormente a partir de ella se prepara un recipiente Marinelli de 0.5 litros, etiquetándose con la información correspondiente para su identificación y procediéndose a su conteo y análisis isotópico utilizando un sistema de espectrometría gamma.

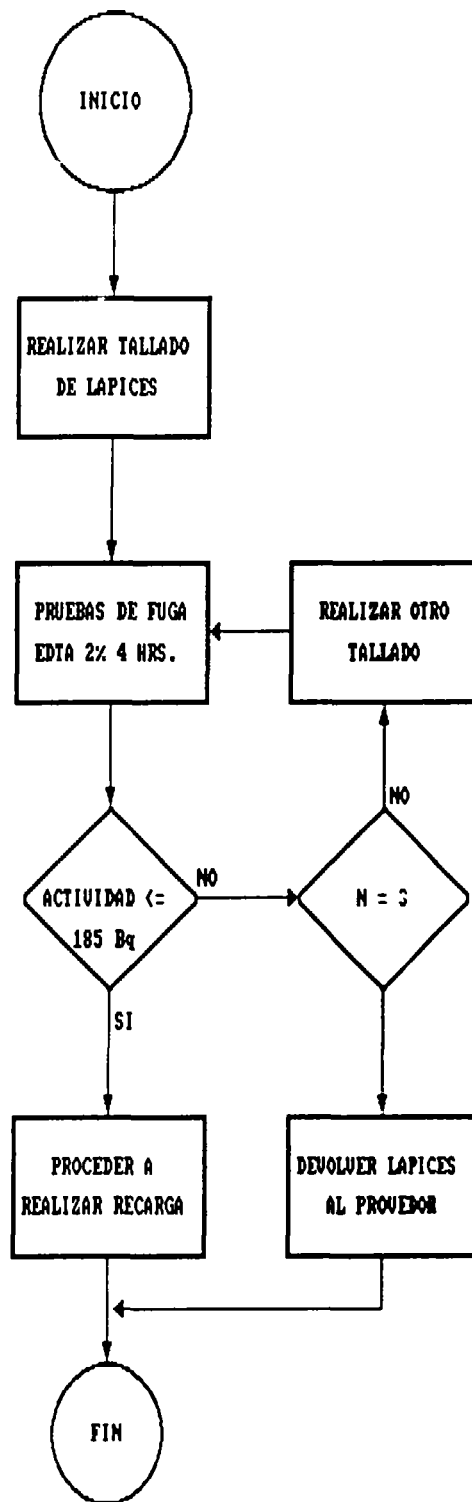
FIGURA 4.- Procedimiento para la identificación del problema en los lapices

Para este propósito se siguió un procedimiento ( ver diagrama de flujo de la figura 4 ) consistente en:

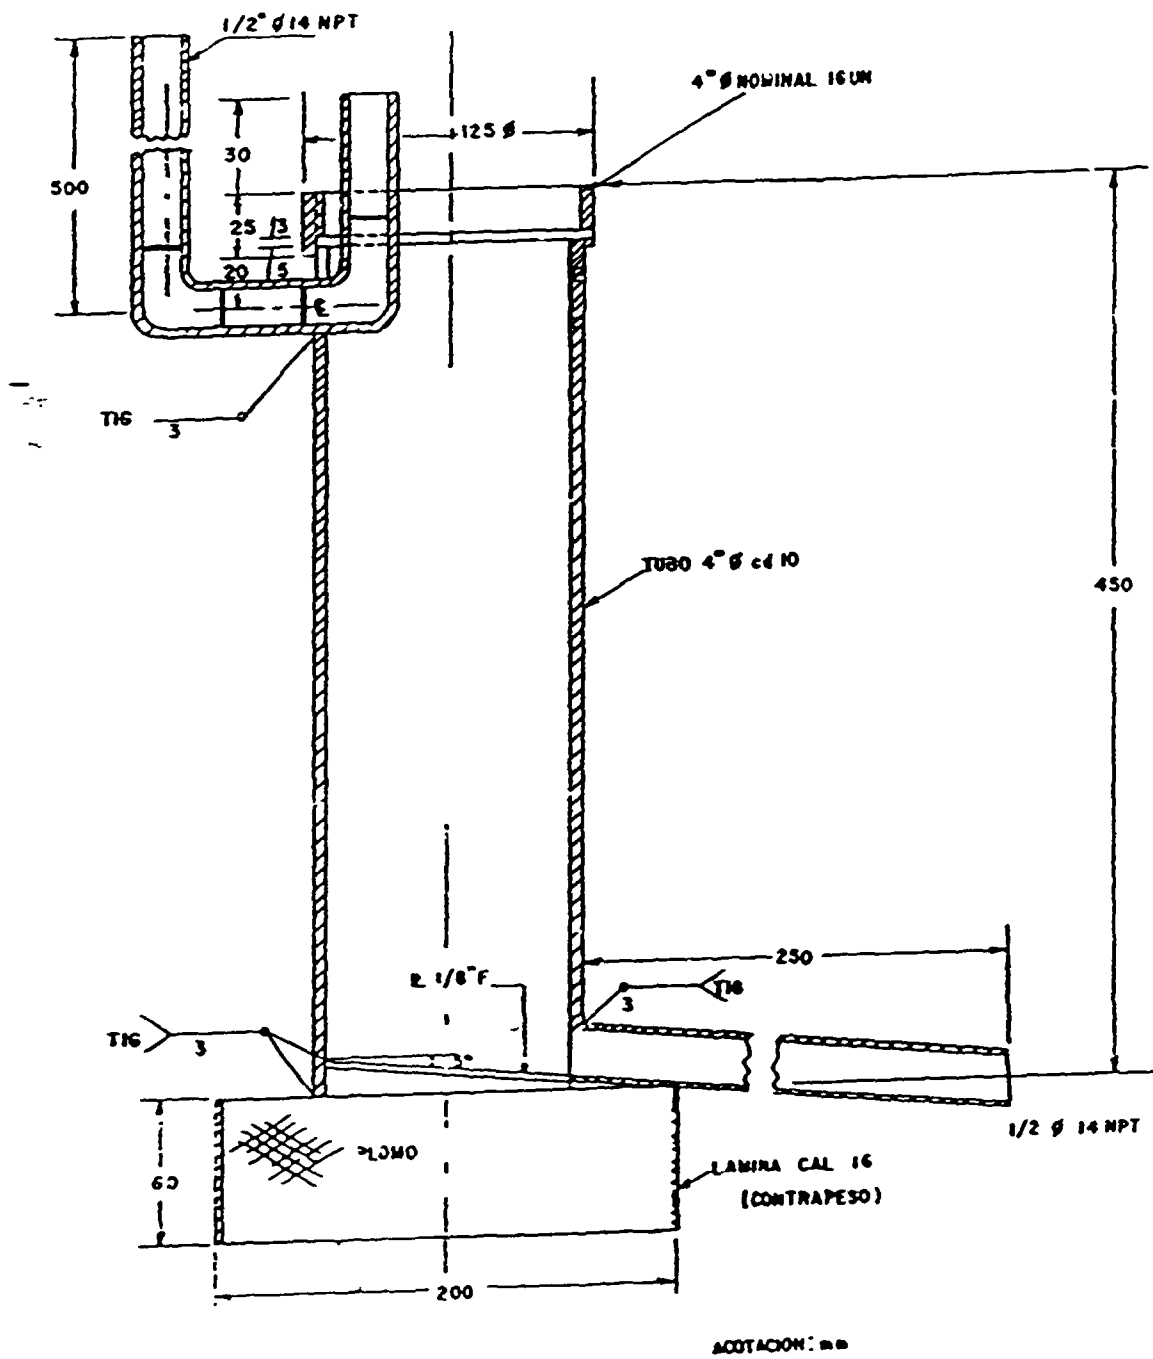
Figura 5. Dispositivo utilizado para realizar las pruebas de fuga a los lapices.

Para la realización de las pruebas de fuga se diseñó y construyó un dispositivo que permite aislar los lápices y además recuperar la solución utilizada en las mismas y en los lavados realizados. En la figura 5 se muestra un esquema del dispositivo utilizado.

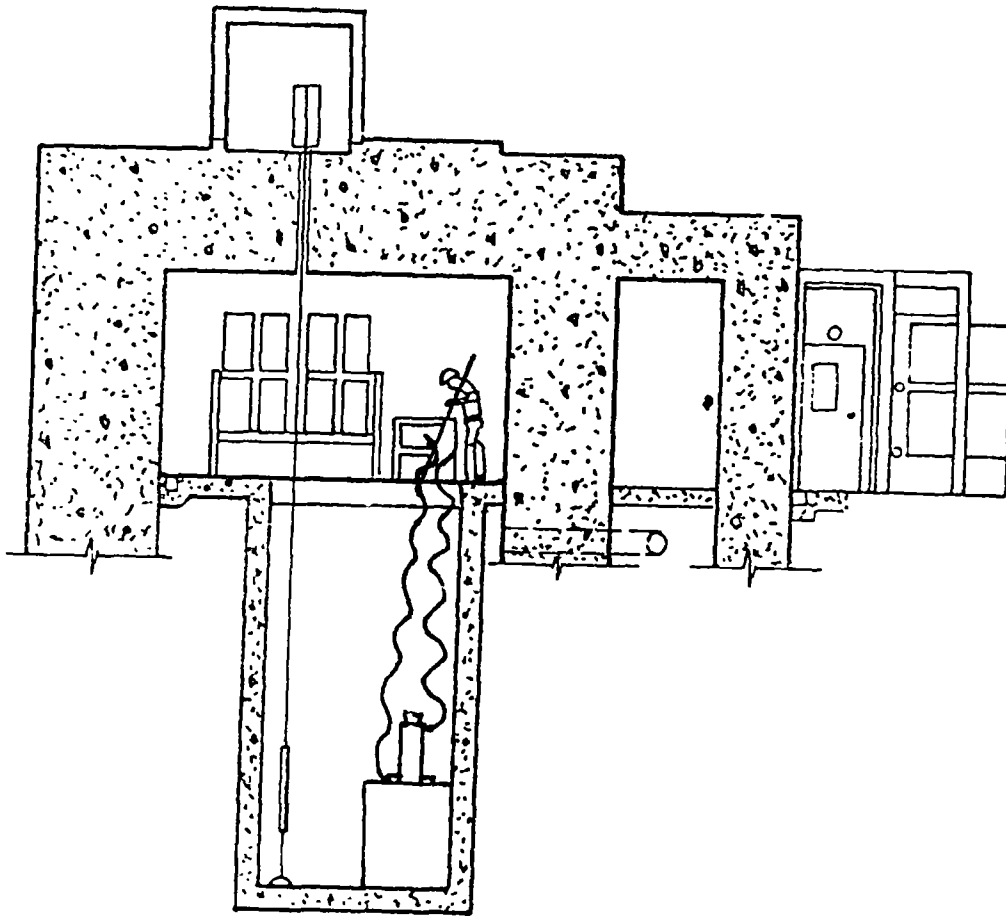
Figura 6. Diagrama de la realización de las pruebas de fuga.

- i) Evitar que las mangueras queden completamente rectas, tratando que estas tengan la forma mostrada en la figura 6.
