RELATÓRIO TRIMESTRAL

PERÍODO: OUTUBRO DE 2023 A JANEIRO DE 2024

OBRAS DE DESCARACTERIZAÇÃO DE BARRAGENS ALTEADAS PELO MÉTODO DE MONTANTE

DIQUES MINERVINO E CORDÃO NOVA VISTA

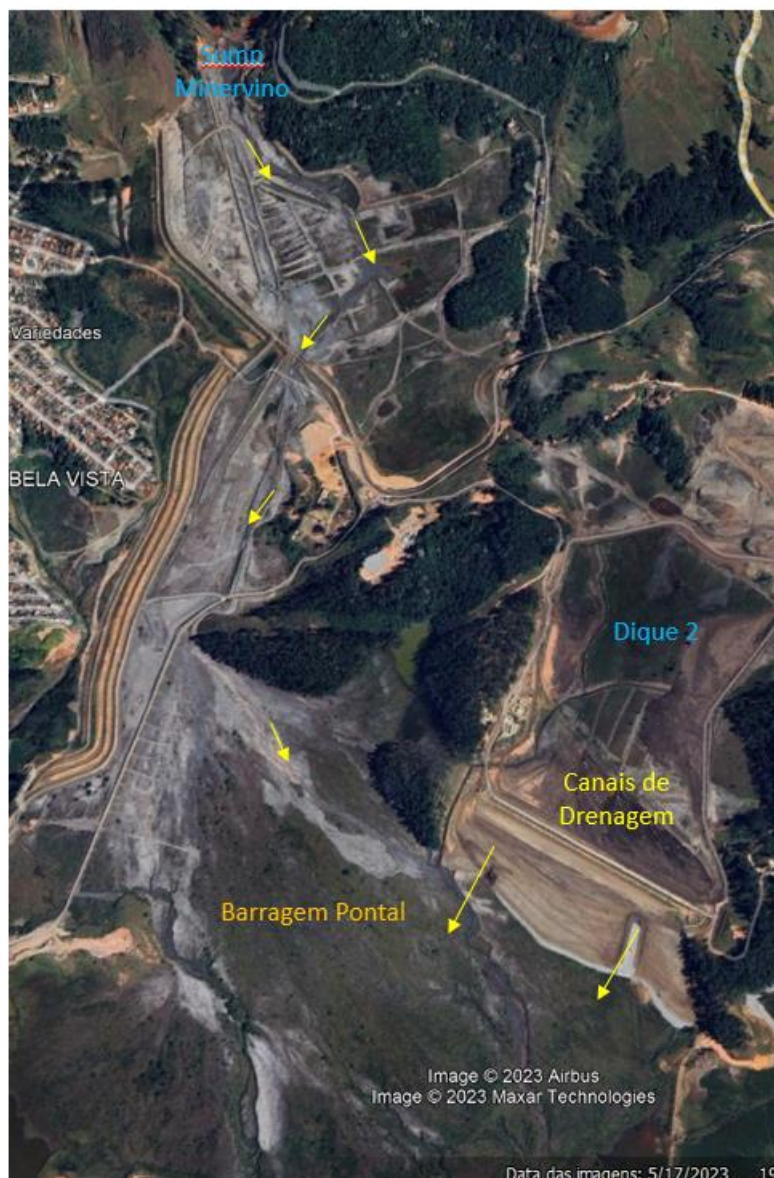
Figura 25: Localização do Dique 2, Sump Minervino e direcionamento das drenagens para a Barragem Pontal. Fonte: Vale, 2023.

No que diz respeito às obras do sump do Dique Minervino, não foram iniciadas novas atividades desde a finalização da supressão vegetal relatada em agosto de 2023, portanto não houve contribuição com bombeamentos para o sistema pontal.

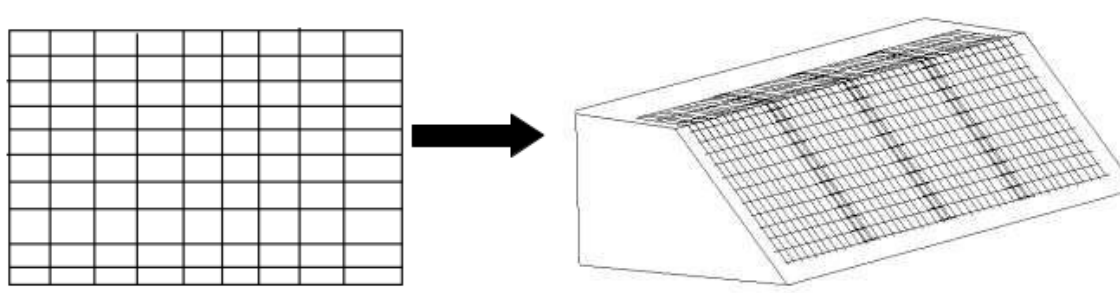
O coveamento uniforme e a gradagem contribuíram para a cobertura eficiente do terreno, eliminando espaços entre as covas e interrompendo o escoamento direto da água das chuvas. A semeadura manual, com a aplicação cuidadosa de um mix de insumos contendo adubo orgânico, adubo mineral e sementes sobre o solo preparado, foi um passo crucial no processo de revegetação. A biomanta, composta por uma matriz orgânica e uma rede biodegradável de polipropileno, foi estrategicamente aplicada para garantir a proteção total do solo.

Figura 26: Exemplo de aplicação de biomanta.
