**RELATÓRIO TRIMESTRAL
MAIO/2024 A JULHO 2024
OBRAS DE DESCARACTERIZAÇÃO DE BARRAGENS ALTEADAS PELO MÉTODO DE MONTANTE**

**BARRAGEM B3/B4
MINA MAR AZUL, NOVA LIMA - MG
PROCESSO SEI 2090.01.0001327/2022-35**

**NOVA LIMA, MG
AGOSTO DE 2024**

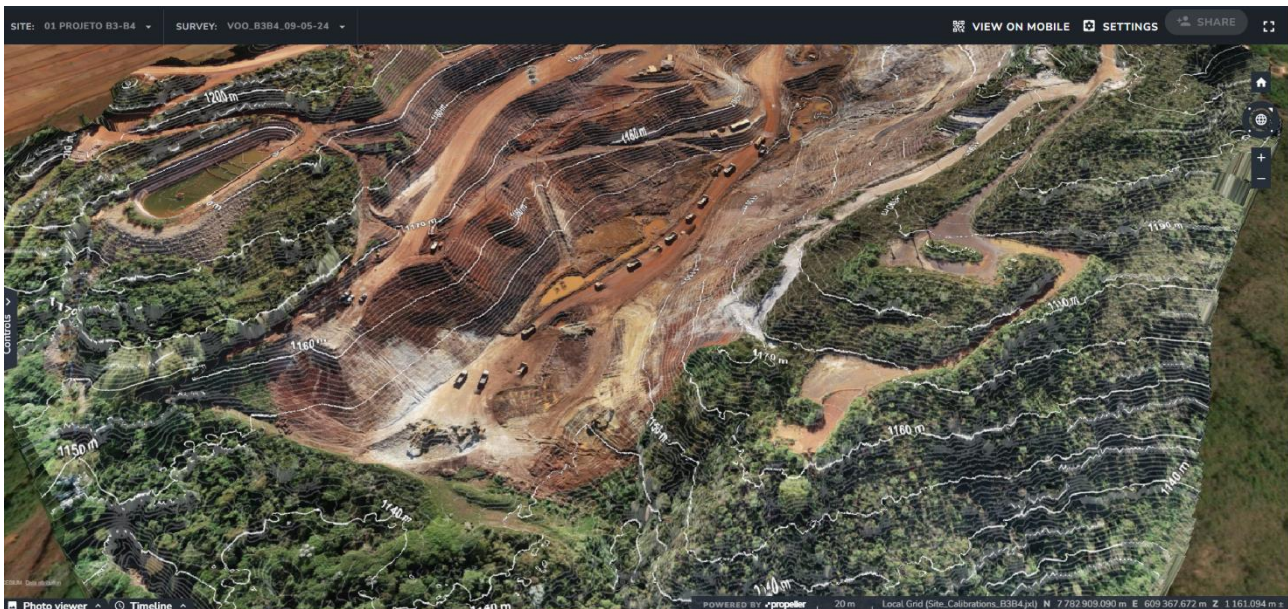
Figura 6. Barragem B3B4 – Etapa 18 -Topografia 09 de maio/2024.

Os levantamentos topográficos foram realizados ao menos 1 vez por semana. Abaixo consta o levantamento topográfico na fase final de construção da etapa 18 (**Figura 6**).

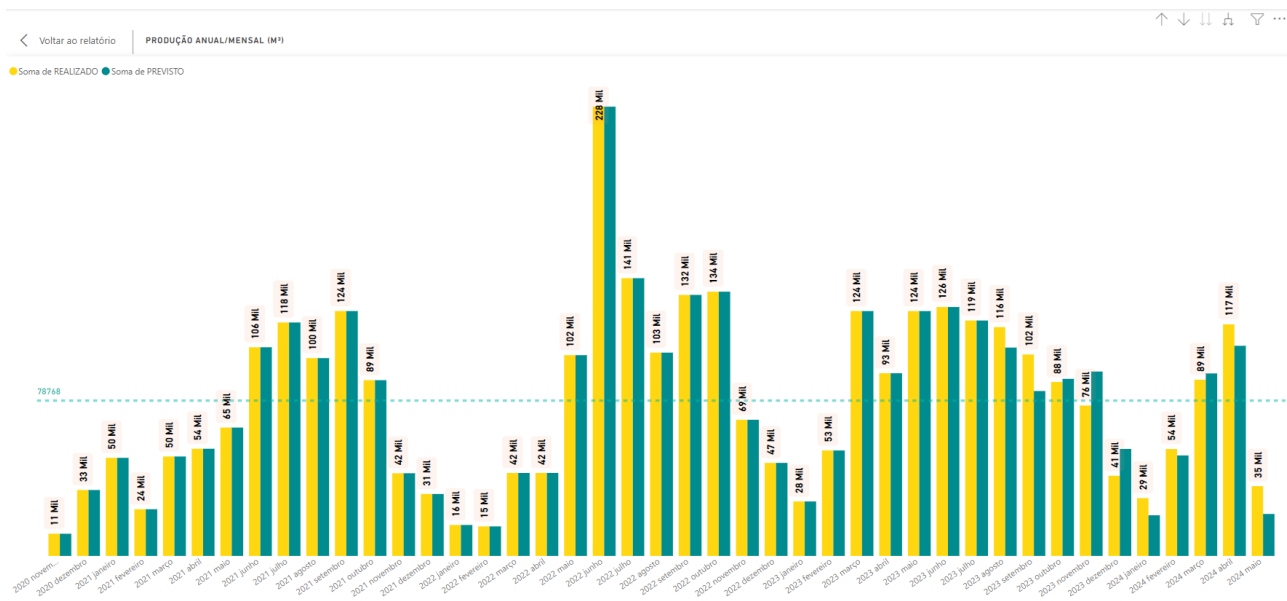
Figura 8. Curva de produção mensal (data de corte 08/05/24).

Na **Figura 8** é apresentada a curva de material mensalmente retirado até maio de 2024, quando as atividades foram concluídas. O Volume total removido da barragem foi de 3,38 milhões de m³.

Conforme demonstrado na curva de produção (**Figura 8**), não houve interrupções dos trabalhos de descaracterização durante o período.

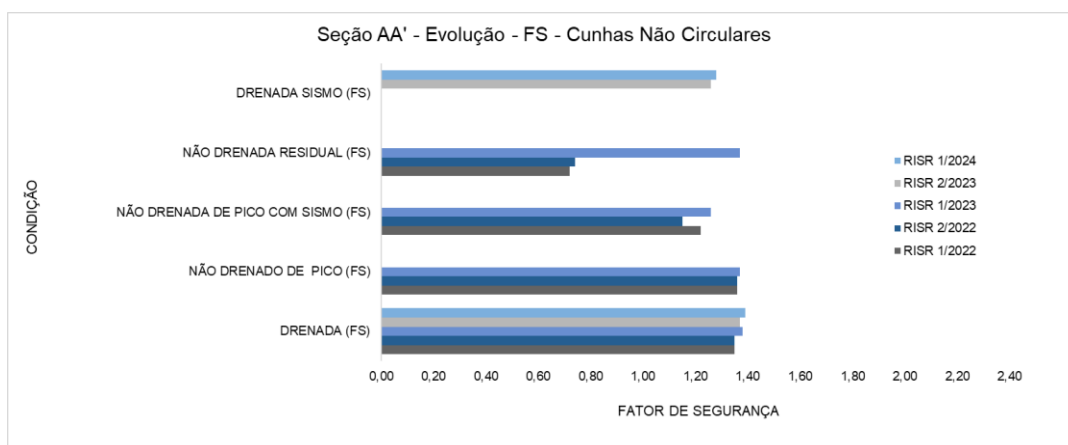
Figura 9. Gráfico da evolução do FS da seção AA'.

análises de estabilidade na condição não-drenada de pico e residual, apresentavam um aumento gradativo para todas as seções e são valores superiores a 1,2 para os cenários não drenados.

Na **Figura 9**, na **Figura 10** e na **Figura 11** são apresentados os gráficos que evidenciam a evolução dos fatores de segurança desde o RISR 1º ciclo 2022 até o RISR 1º ciclo 2024, quando a estrutura foi completamente descaracterizada.

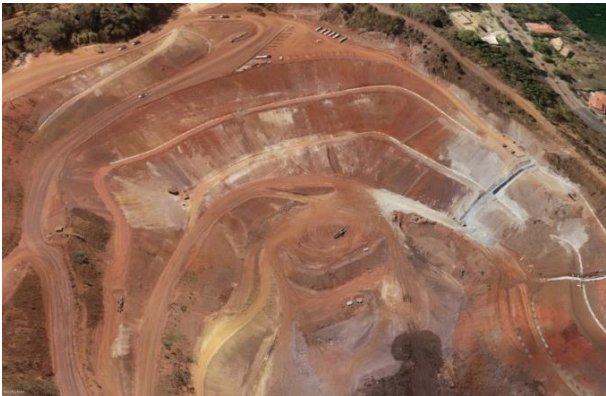
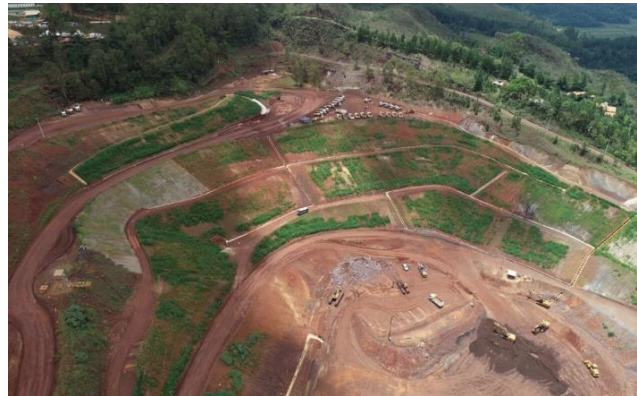
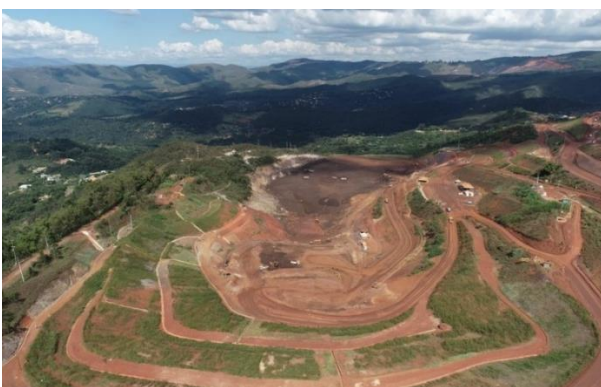
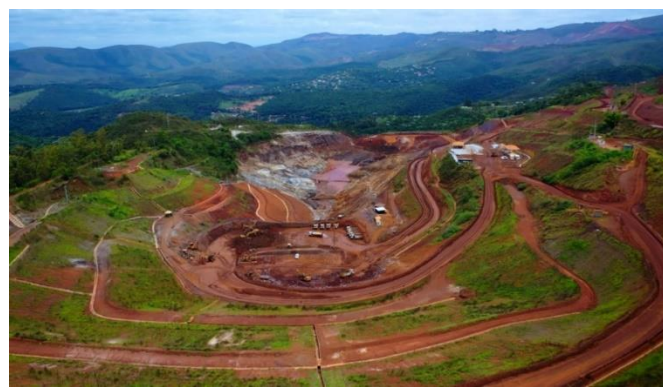
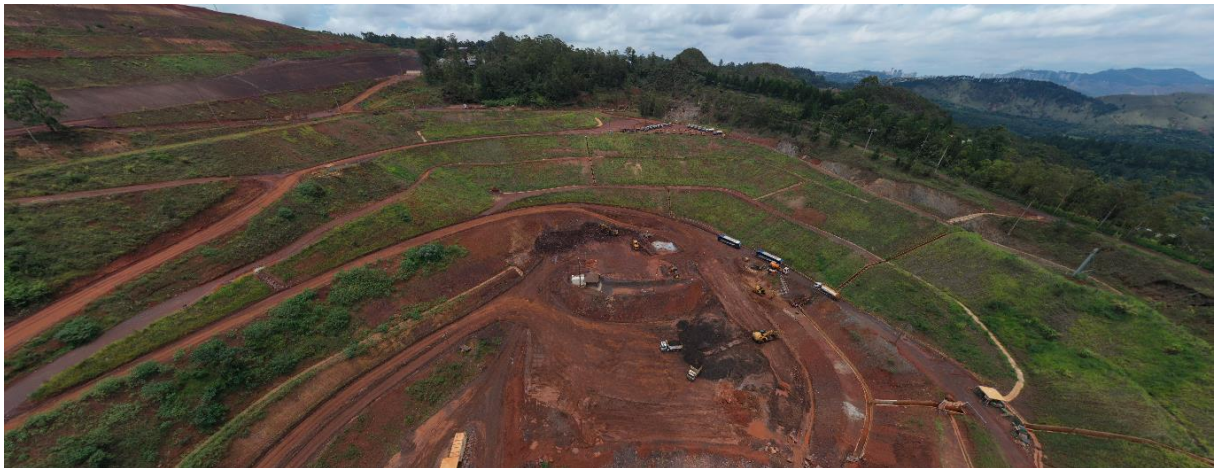
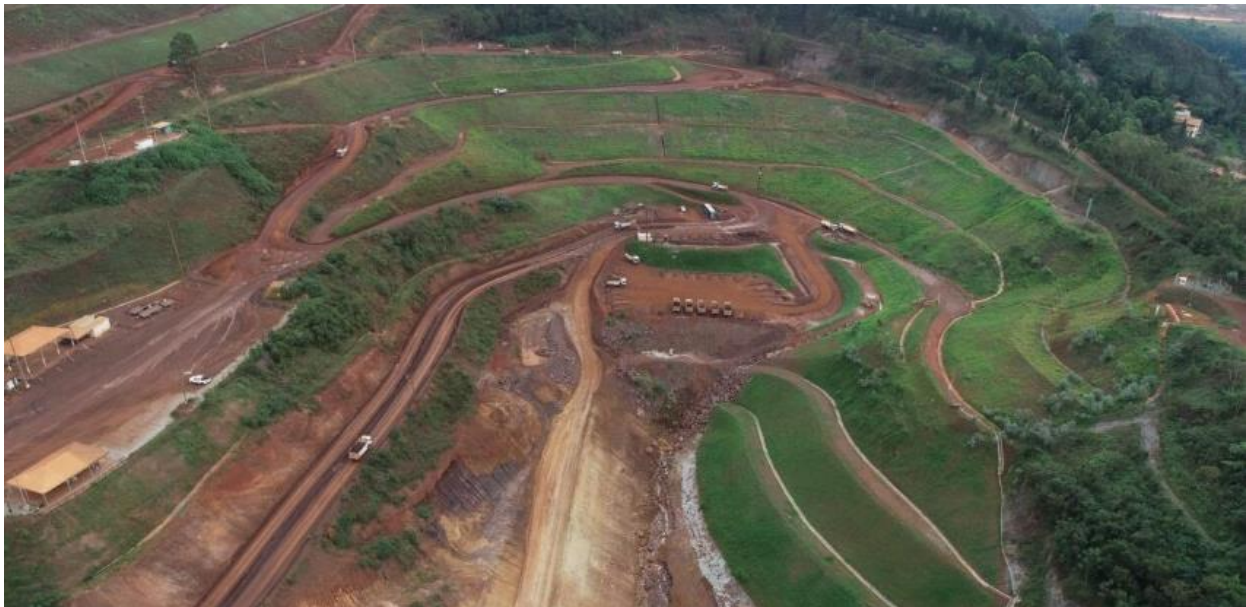
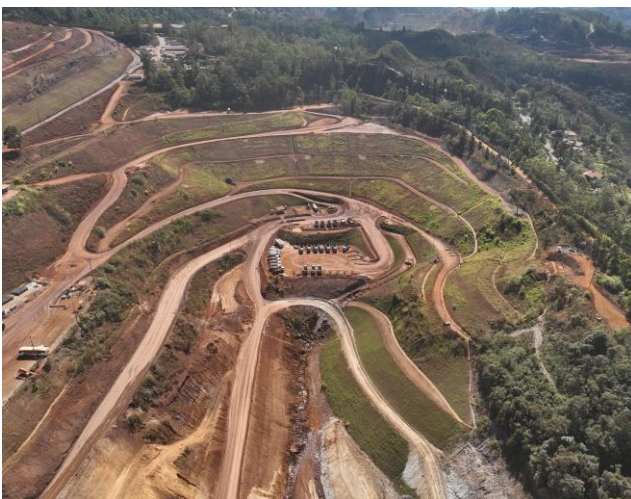
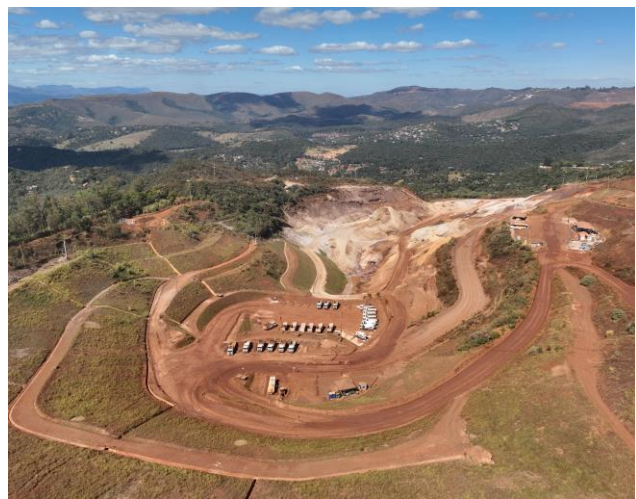
A seguir, apresentamos o registro fotográfico (**Foto 10 a Foto 17**) das áreas da PDE-X e ombreiras, demonstrando a evolução dos plantios realizados. Importante ressaltar que o período compreendido de maio a julho é considerado período de seca e mesmo na ausência de chuvas, a revegetação encontra-se bem estabelecida.

Foto 10. Vista da PDE-X antes da realização do plantio
(Fonte: Vale, setembro de 2022)

Foto 11. Vista da PDE-X após processo de revegetação
(Fonte: Vale, fevereiro de 2023)

Foto 12. Vista da PDE-X após processo de revegetação bem estabelecido das ombreiras da barragem. (Fonte: Vale, outubro de 2023)

Foto 13. Vista da PDE-X após processo de revegetação bem estabelecido das ombreiras da barragem. (Fonte: Vale, janeiro de 2024)

Foto 14. Vista da PDE-X após processo de revegetação bem estabelecido das ombreiras da barragem. (Fonte: Vale, 29 de janeiro de 2024).

Foto 15. Vista da PDE-X após processo de revegetação bem estabelecido. (Fonte: Vale, 11 de abril de 2024).

Foto 16. Vista da PDE-X após processo de revegetação bem estabelecido - período de seca. (Fonte: Vale, 15 de julho de 2024)

Foto 17. Vista da PDE-X após processo de revegetação bem estabelecido das ombreiras da barragem - período de seca. (Fonte: Vale, 15 de julho de 2024)

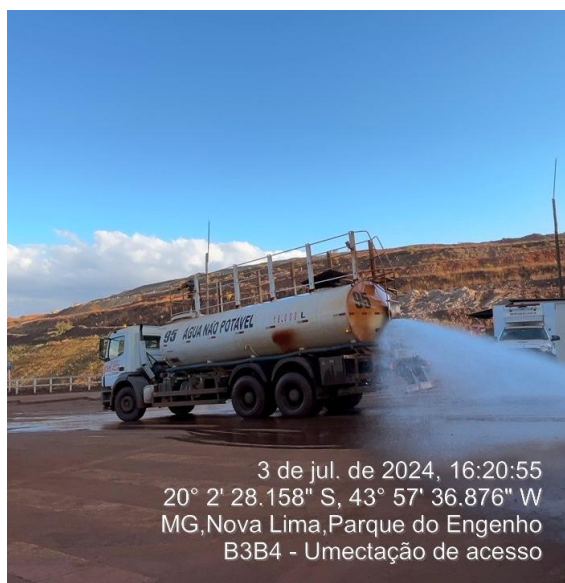
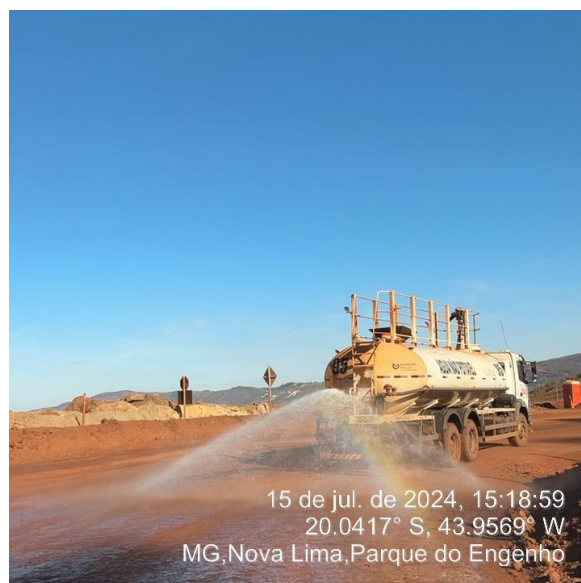
A emissão de particulados é controlada através de aspersão nos acessos às obras, a qual é realizada por caminhões pipas. A **Foto 18** e a **Foto 19** ilustram as atividades de aspersão realizadas nas obras.

Foto 18. Umectação nos acessos ao canteiro. (Fonte: Vale, 03 de julho de 2024).

Foto 19. Umectação nos acessos a PDE-X. (Fonte: Vale, 15 de julho de 2024).
