電磁石ホローコンダクタ洗浄の検討

EXAMINATION OF MAGNET HOLLOW CONDUCTOR CLEANING

High Energy Accelerator Research Organization (KEK)

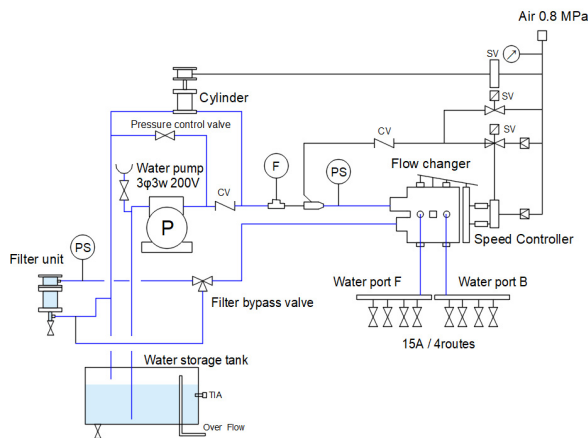
Figure 2: System diagram of the NR0050.

ホローコンダクタ内洗浄をキャビテーション洗浄機 (NR0050 ブルーエンジニアリング製)で行えないか検討することにした。この洗浄機は本来プラスチック形成などの金型を洗浄するのでも、冷却水配管の入口、出口側に接続し閉回路として水とエアーを混ぜながら送りキャビテーションを起こし洗浄する。薬品や異物を使用することなく、普段から配管内に存在する水(純水)とエアーだけで洗浄できるので電磁石への悪影響は少ないと考えた。洗浄機を電磁石ヘッダーに接続し、ゴムホースからホローコンダクタ全てを洗浄することにした。洗浄機のスペックを Table 1 に、系統図を Fig. 2 に示す。洗浄機はフローチェンジャーで洗浄水の方向を正転逆転でき、圧力調整弁で圧力を 0.2~0.8 MPa に調整できる。またエアー混入の有無、水圧シリンダーもあり脈動を起こすこともできる。エアーのみを送ることもでき電磁石の水抜きが簡単にできる。電源は 3 ϕ 3 W 200 V で 15 A となっている。また、0.8 MPa 以上のエアー源も別途必要である。外形寸法は幅 520 mm、奥行き 830 mm、高さ 1120 mm でキャスターも付いており BT トンネル内の通路を押し通れるサイズである。
