J-PARC メインリング直線部 4 極磁石停止による静電セプタム重故障と復旧 ELECTROSTATIC SEPTUM ACCIDENT AND RECOVERY BY A QUADRUPOLE POWER SUPPLY TRIP IN THE STRAIGHT SECTIONS

^{A)}KEK/J-PARC Center,

Abstract

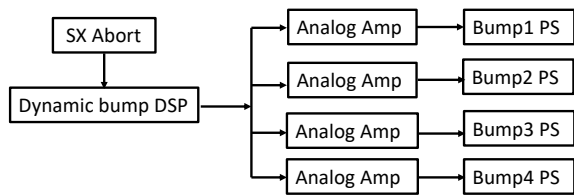
Figure 2: Bump control and current patterns at SX Abort.

出し機器、ビームロス増加、取り出しビームラインの異常等の検知により、高速でバンプ磁石、共鳴六極電磁石、EQ 電磁石電源の電流を停止させている。Dynamic Bump を行うためバンプ DSP はスビル制御 DSP から EQ 電流値をリアルタイムで受け取っているが、SX アポート信号を検知したとき、閉軌道の条件を保つために、各々の電流を 4 台の電流比を保ちながら 200 msec . かけて立下げていた (Fig. 2)。SX アポートは現在の高強度遅い取り出し運転において危機保護のために必須のシステムとして運用されている。

J-PARC MRの利用運転中であった2021年2月28日に、遅い取り出し中に大きなビームロスが起こり、上流側静電セプタム(ESS1)のセプタムリボンの切断と電極短絡が発生し運転を停止した。直線部の四重電磁石の7台の電源の入力ラインにある真空遮断器(VCB)が原因不明のオープン状態になり、四重電磁石電流の低下によりバンブ軌道がESS1側にシフトし、周回ビームがESS1のセプタムリボンに衝突することにより故障が発生したことが解析の結果わかった。このバンブ軌道のシフト量を小さくするために、同じトリップが発生したときに、バンブ電流たち下げを200ミリ秒から54ミリ秒に短縮する対策を施した。さらにスベアの静電セプタム装置をインストールし運転再開することができた。運転
