RELATÓRIO TRIMESTRAL

- NOVEMBRO 2023 A JANEIRO 2024 -

OBRAS DE DESCARACTERIZAÇÃO DE BARRAGENS ALTEADAS PELO MÉTODO DE MONTANTE

BARRAGEM XINGU -COMPLEXO MARIANA

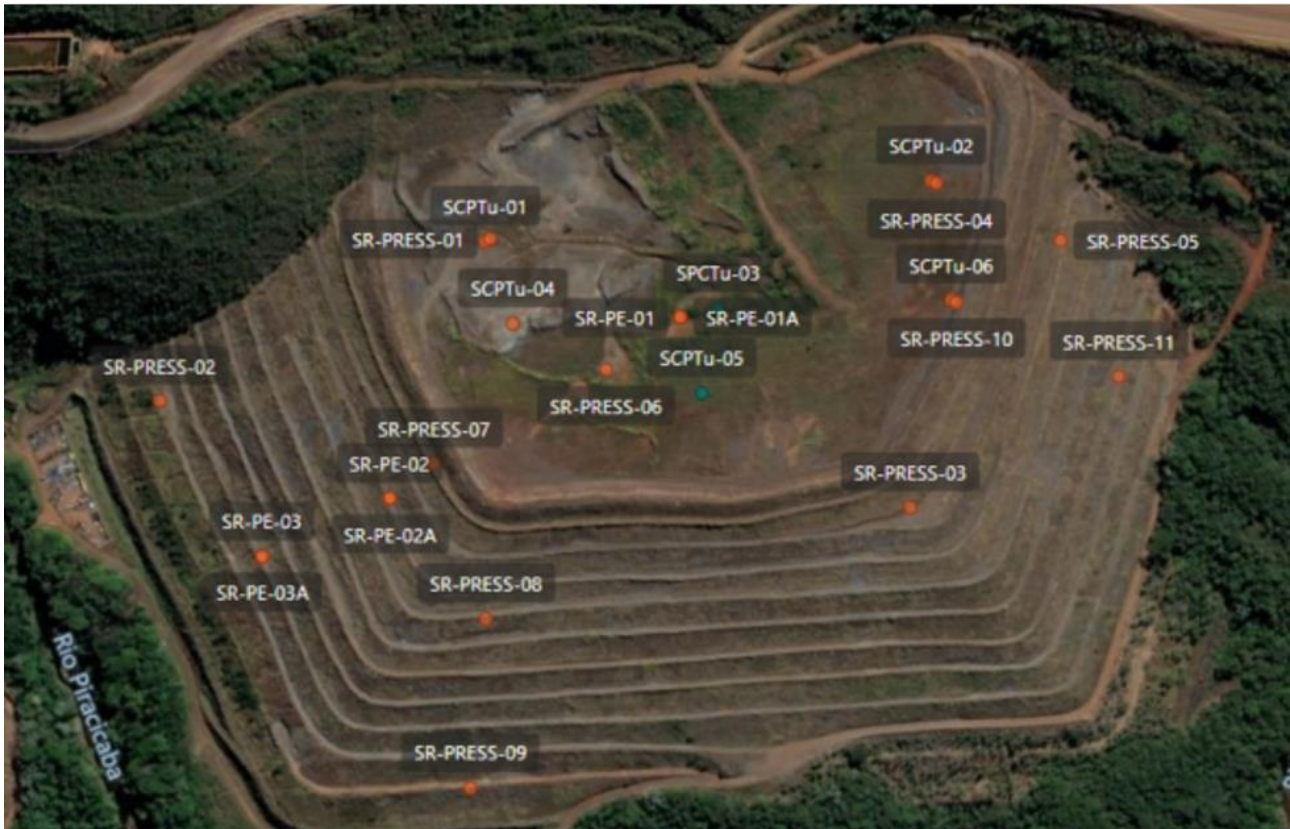
Figura 6. Planta de localização das amostras em profundidade.

A especificação técnica de ensaios apresenta resumidamente os modelos constitutivos e detalhada os ensaios que foram programados inicialmente, visando confrontar e confirmar os dados com as demais investigações/ensaios já realizados, sendo executados como parte do Projeto de Descaracterização da estrutura. A **Figura 6** apresenta a locação das amostras indeformadas previstas para coletas em profundidade. Ressalta-se que essas coletas e os ensaios de laboratório encontram-se em desenvolvimento.

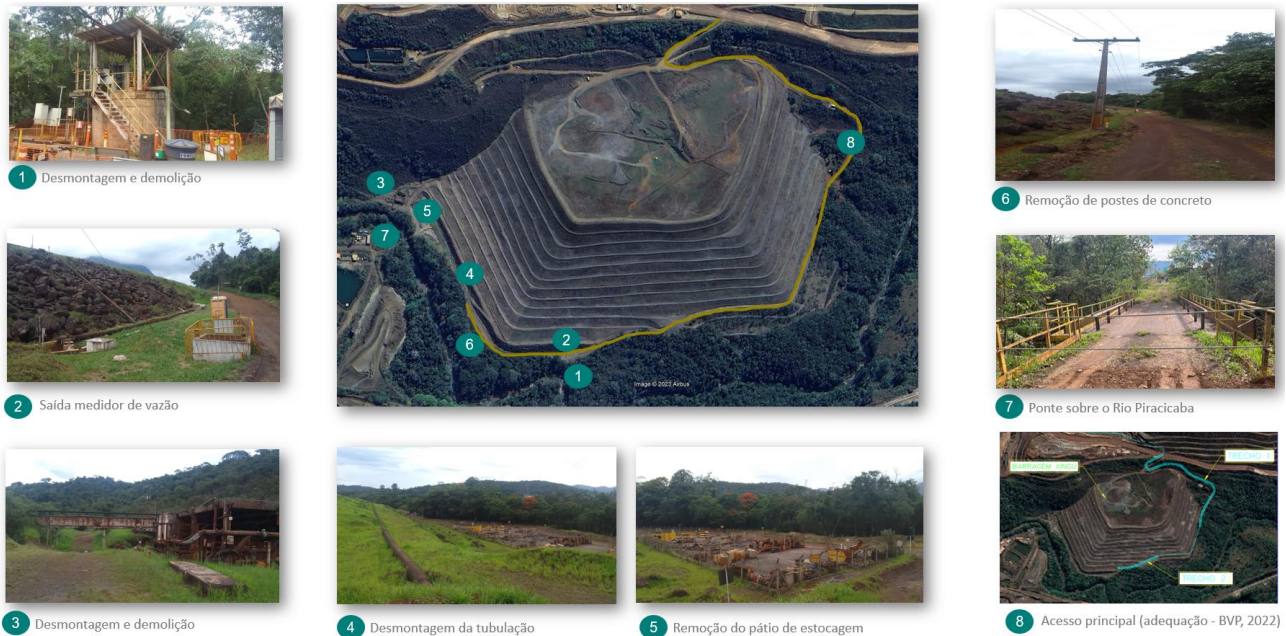
Figura 9. Interferências físicas e acessos construtivos.

Encontra-se em elaboração os projetos de remoção de interferências físicas e acessos construtivos necessários para viabilizar as obras do programa de descaracterização de Xingu. A **Figura 9** apresenta de forma indicativa as principais interferências físicas e o traçado atual do acesso que será avaliado em relação à necessidade de adequações para a fase de obras. Ressalta-se que, para subsidiar esses projetos, está sendo realizado um

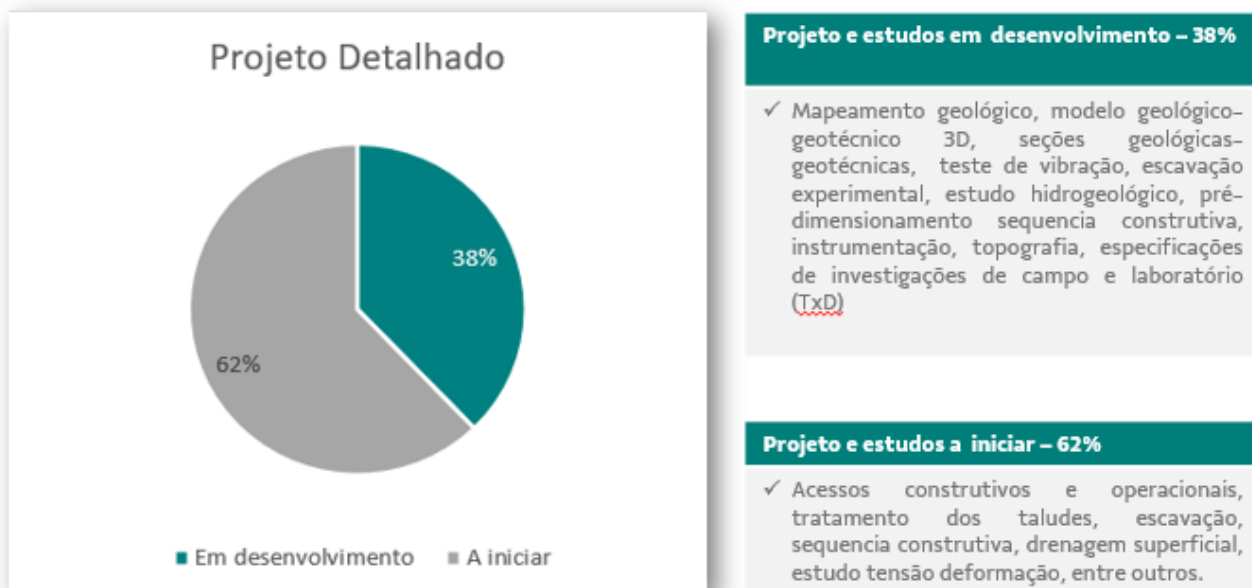
Figura 14. Avanço do desenvolvimento do projeto detalhado de descaracterização.

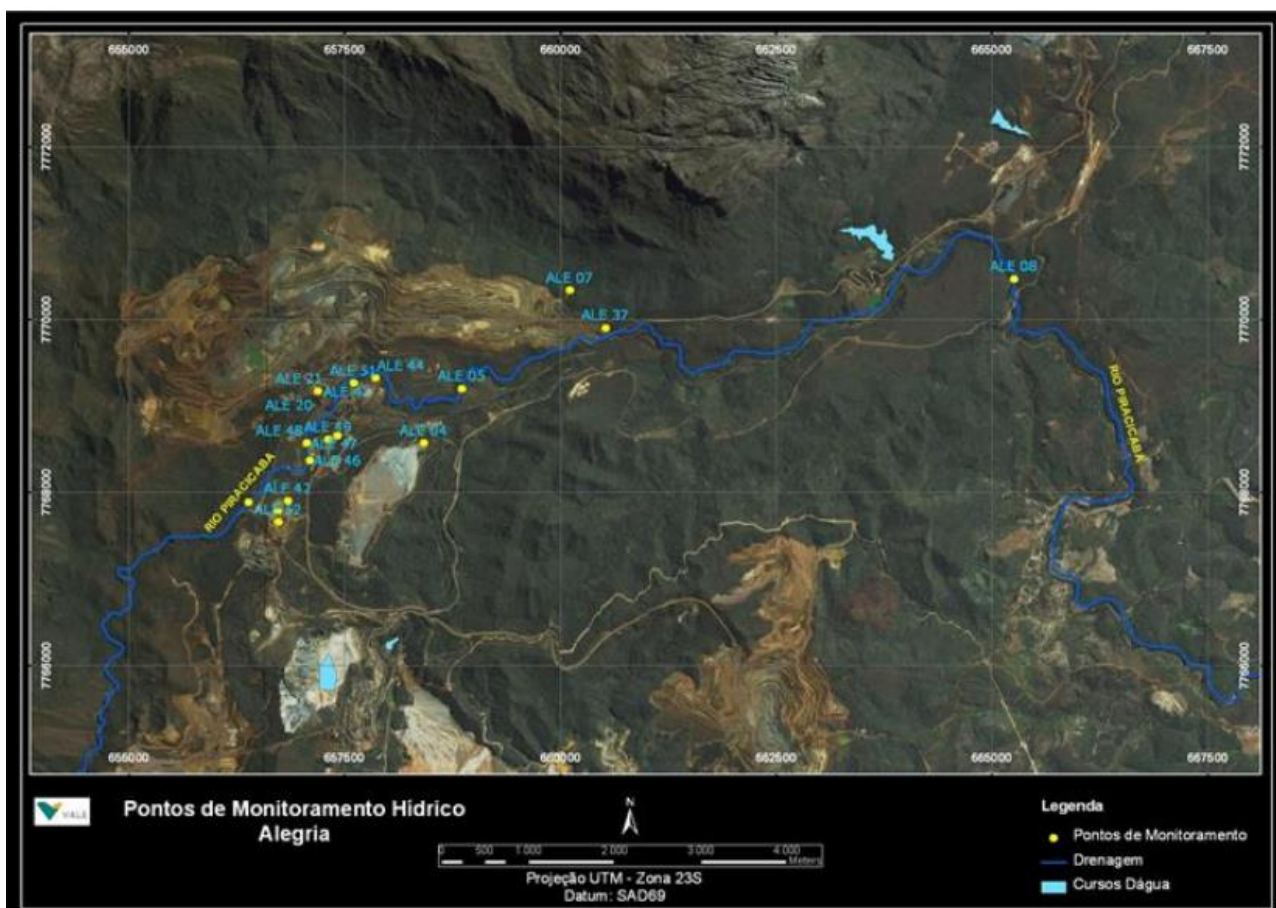
Figura 15. Localização dos pontos de monitoramento (Operação- Mina de Alegria).

É realizado na Mina de Alegria, o Monitoramento Ambiental de Qualidade das águas e efluentes, através de campanhas bimestrais de monitoramento dos cursos d'água inseridos na sub bacia do rio Piracicaba em cumprimento as condicionantes ambientais da operação. **(Figura 15).**

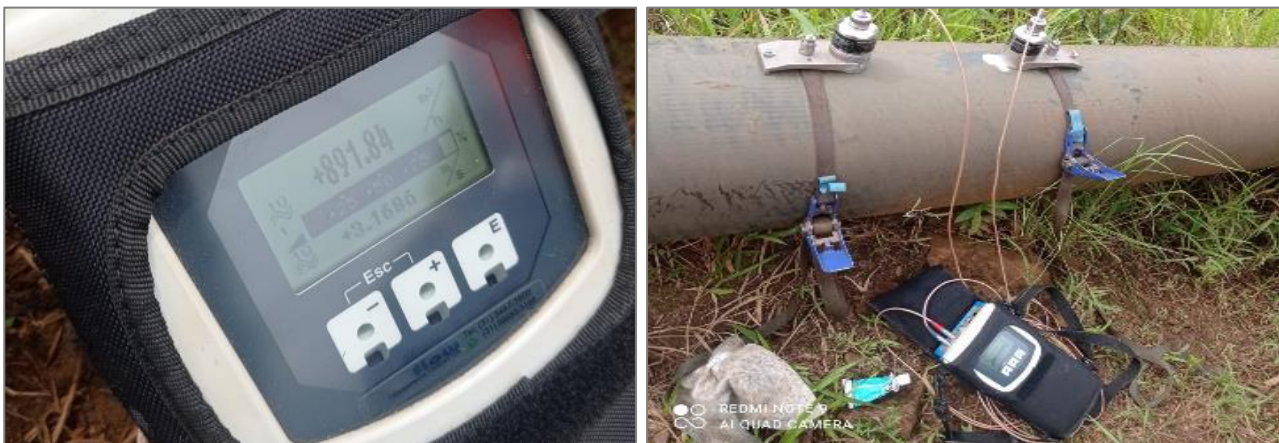
Figura 20. Registro da medição de vazão no sistema de bombeamento da barragem Xingu.

Para confirmar a vazão de projeto e a vazão instalada no sistema de bombeamento da barragem Xingu, no dia 02/02/2024 foram realizados testes operacionais e medição de vazão. A medição aconteceu através de um medidor de vazão eletromagnético instalado na linha de recalque da bomba a diesel (ITU-431), foi registrada uma vazão de 891 m³/h e sem observação anormalidades no funcionamento do sistema de bombeamento.

Os estudos hidrológicos para o trânsito de cheias consideram uma capacidade do sistema de bombeamento de 800 m³/h, sendo os resultados encontrados nas medições de campo satisfatórios para controle do nível do reservatório sem que haja impacto na segurança hidráulica da estrutura.
