INVERKAN AV TEXTUR, VÄRMEBE- HANDLING OCH TÖJNINGSHASTIGHET PÅ SPÄNNINGSKORROSIONSSPRICK- NING I BESTRALAD ZIRCALOY

Slutrapport KI/STUDSVIK-B4/Zr-Brottkriterier

1979-03-06

KI/STUDSVIK - B4/Zr-Brottkriterier

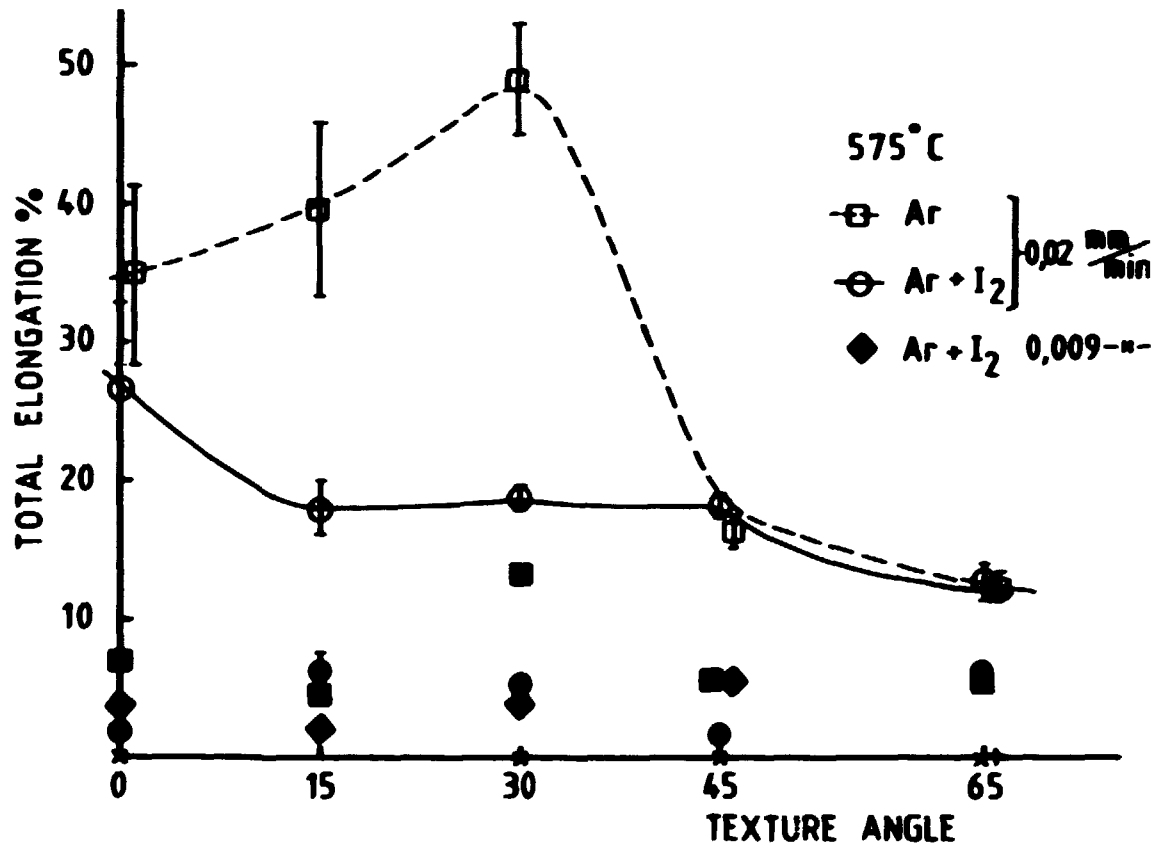
Fig. A3 Total förlängning som funktion av texturen för material värmebehandlat vid 575°C. Fyllda punkter representerar bestrålat material. x och + på texturen är prov utan mätbar plastisk deformation före brott.
