# KEK 電子陽電子入射器における大電力高周波源の運転及び維持管理 OPERATION AND MAINTENANCE ACTIVITY OF RF SYSTEM IN KEK ELECTRON- POSITRON LINAC

The KEK electron-positron Linac is a linear accelerator capable of producing and accelerating electrons up to 7 GeV and positrons up to 4 GeV, and was operated for about 5,500 hours during FY2020. The Linac consists of an injection section and 60 RF units. 60 high power S-band klystrons and 60 thyratrons are used as RF sources and high voltage switches, respectively. Average operational time of the klystrons and thyratrons in use are 72,000 hours and 37,000 hours, respectively. One klystron and seven thyratrons were replaced in FY2020. Average operating time of the rf windows in the waveguide system is about 95,000 hours. There was no replacement after the 2013 maintenance to 2020. This paper, we report the operational statistics of the klystrons, thyratrons, and rf windows. Also we state the maintenance of those devices and failures.

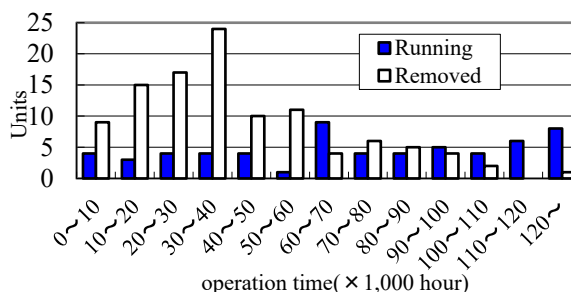
Figure 1 に現在のクライストロン使用状況及び 2000 年度以降故障で交換したものの使用時間分布を示す。故障のため撤去したクライストロンの平均運転時間は約 41,000 時間だが、現在使用しているクライストロンの平均運転時間は約 72,000 時間であり、寿命は延びている。

Figure 1: Klystron age profile as of March 2021.

運転時間 10 万時間を超えているクライストロンが 18 台で全体の 3 割を占めている。その内 8 台は 12 万時間以上使用しており、最も設置年が古いものは 1997 年に設置した 3 台である。

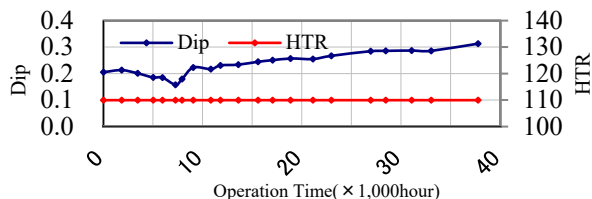
いる Dip テスト[2]にて、Dip の悪化が続いていたため交換となった。Figure2 にこのユニットの Dip 変化量の履歴を示す。

2010年にユニットを設置した時の Dip 変化量は 0.21 であり、運転時間 10,000 時間以降の Dip の変化量が徐々に大きくなっている。2020 年の測定では 0.31 であった。この結果、エミッション減少が進行していると判断して事前交換となった。

Figure 2: Dip test measurement history of KL\_B6.

撤去したアセンブリはダイオードモード(クライストロン負荷でマイクロ波を出力しない)のテストスタンドで再使用中である。

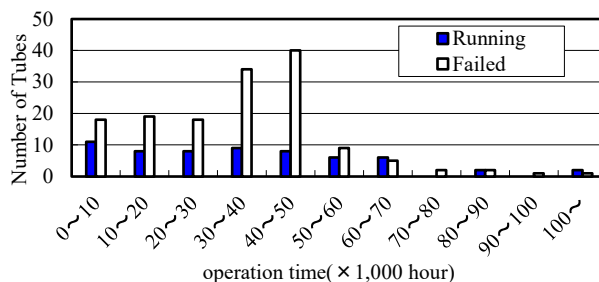
KEK 電子陽電子入射器では、パルス電源のスイッチとして 45 kV、4.5 kA をスイッチングするサイラトロン[3]を使用しており、全ユニット L4888B(L3 Electron Devices 社製)を使用している。Figure 3 に現在使用しているサイラトロンの使用状況及び 1998 年度以降撤去したサイラトロンの使用時間分布を示す。

Figure 3: Thyatron age profile.

現在使用しているサイラトロンの平均運転時間は約 37,000 時間である。また、故障により交換したものの平均運転時間は約 38,000 時間である。

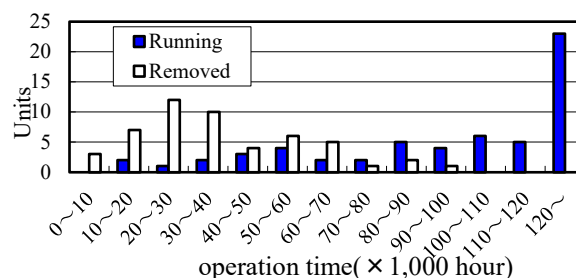
Figure 4 に現在の導波管高周波窓の使用状況および、1998 年度以降撤去したものの使用時間を示す。

現在使用中の導波管高周波窓は 120,000 時間使用しているものが 23 台で最も多く、平均運転時間は約 95,000 時間である。撤去済み導波管高周波窓の平均運転時間は約 59,000 時間である。2013 年長期メンテナンス後から 2020 年までの期間で真空漏れ等のトラブルによる高周波窓の交換は無かった。

Figure 4: RF window age profile as of March 2021.

VSWR インターロック多発やトラブルが減少し、長寿命化が進んでいる要因として以下が挙げられる。

- ・VSWR インターロックダウン監視 (反射が大きい場合 Es(設定電圧)を下げて高周波出力を下げる対処)
- ・立ち下げ前の窓温度測定及び放射線測定 (温度上昇、X 線発生による窓破壊の兆候が無い)

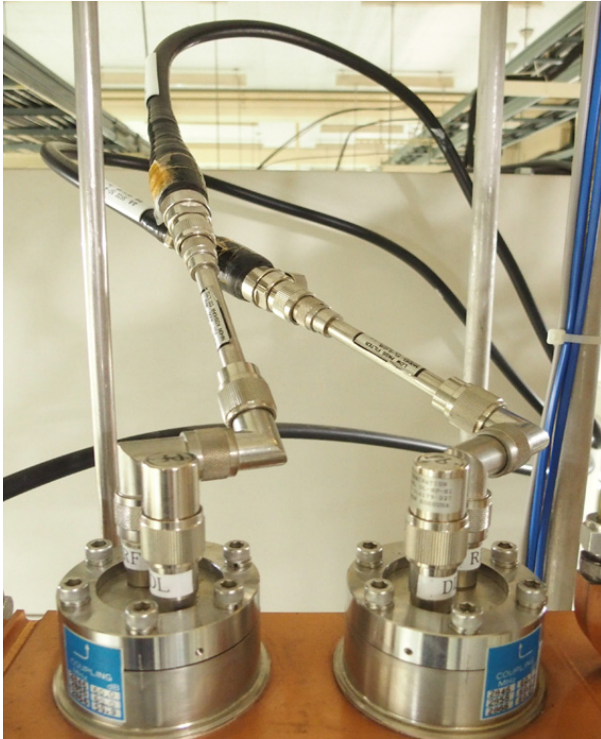
運転中に監視しているクライストロンステータスパネルにて、クライストロン出力モニターが正常時に対し-10.8% 表示となった。この出力モニターとは、クライストロンの出力導波管に設置された方向性結合器から検出した進行波電力 (KLY Pf) と負荷側からの反射波電力 (KLY Pb) の内、KLY Pf 側を指す。KLY Pf, KLY Pb は共に電圧定在波比 (VSWR) を算出する VSWR メーターへ入力している。調査したところ、以下の事がわかった。

以上の内容から、導波管 KLY Pf モニター用方向性結合器~VSWR メーター内の RF 信号分岐点の間に異常があると推測した。VSWR メーター側、導波管方向性結合器側共にケーブルを揺らしたところ KLY Pf 値が-14%~+2%の範囲で変動した。特に導波管側のケーブルを揺らした際の変化量が大きかった。

Figure 5 にクライストロンの出力導波管に設置された方向性結合器周りの接続状況を示す。

Figure 5: Directional coupler.

- ・VSWR メーター側、導波管側のコネクタ部の緩みを確認。KLY Pf、KLY Pb 共に Low Pass Filter の一部の箇所に見えられた為、増し締め実施。
- ・VSWR メーター側、導波管側の同軸ケーブル、減衰器、Low Pass Filter、エル型コネクタを外して内部導体を目視確認。異常無し。

クライストロン立ち上げ後、KLY Pf、KLY Pb モニターラインで VSWR メーター側、導波管側のケーブルを揺らしても、VSWR メーターの表示値が変化しないことを確認した。作業後はクライストロンステータパネルで +2.6% の表示となった。

後日、同様の不具合が発生しないよう、全ユニットのクライストロン出力モニターラインのコネクタ点検を実施。数箇所のユニットでコネクタの緩みがあったため増し締めを行ない、Low Pass Filter で部分破損が見られたため交換した。今後も監視を続ける。
